船舶事故調査報告書

令和4年12月7日

運輸安全委員会（海事専門部会）議決

事故種類	衝突
発生日時	令和3年9月5日 10時40分ごろ
発生場所	福井県高浜町和田港 和田港北防波堤灯台から真方位249° 440m付近 (概位 北緯35° 29.8′ 東経135° 34.1′)
事故の概要	漁船 ^{えいしん} 栄進丸は、東進中、また、スタンドアップパドルボード（SUP）3艇（いずれも船名なし）は、漂流中、栄進丸がSUP3艇に衝突した。 SUP3艇は、漕手3人が死傷し、割損及びリーシュコード*1の切断等を生じ、また、栄進丸は右舷船首部に擦過傷を生じた。
事故調査の経過	令和3年9月6日、本事故の調査を担当する主管調査官（神戸事務所）ほか1人の地方事故調査官を指名した。 原因関係者から意見聴取を行った。
事実情報 船種船名、総トン数 船舶番号、船舶所有者等 L×B×D、船質 機関、出力、進水等	A 漁船 栄進丸、4.11トン FK3-8935（漁船登録番号）、個人所有 12.70m×2.38m×0.73m、FRP ディーゼル機関、漁船法馬力数60、昭和56年7月15日 B SUP-B ₁ 個人所有 長さ9'10"（299.72cm） SUP-B ₂ 個人所有 長さ9'10"（299.72cm） SUP-B ₃ 個人所有 長さ9'10"（299.72cm）
乗組員等に関する情報	A 船長 82歳 一級小型船舶操縦士・特殊小型船舶操縦士・特定 免許登録日 昭和50年3月14日 免許証交付日 令和元年5月29日 (令和7年3月19日まで有効) B インストラクタ 34歳 漕手B ₁ 29歳

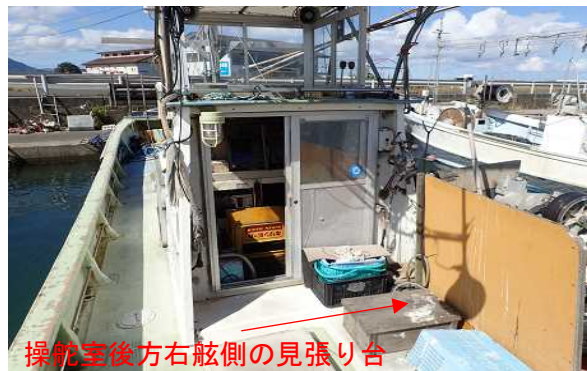
船長は、本事故当時、長時間立位の姿勢を保つことが困難で、操船中、体重を何かに預ける必要があったので、操舵室後方右舷側の揚縄機の横に仮設してあった板に右肘を掛け、操舵リモコンを右手に持ち、左手で手摺りを持って操船を行っていた。（写真1及び写真2参照）

写真1 操舵室後方の状況

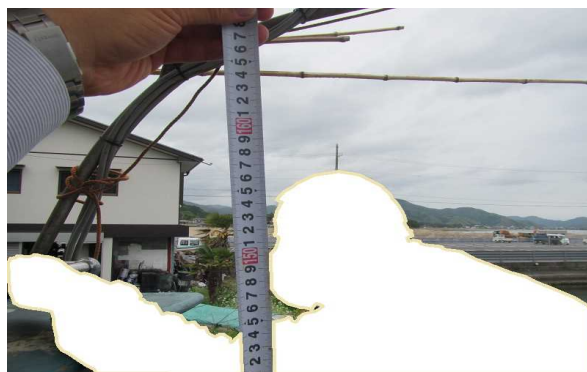
写真2 船長の本事故当時の操船時の状況

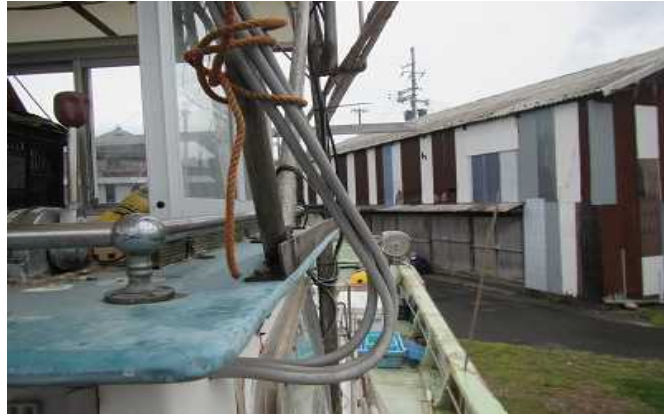
船長の操船位置における船首方の見通しを確認したところ、正船首方及び左舷船首方は操舵室構造物に見通しが遮られ、正船首方から左舷方に約90°の範囲が死角となっていた。（写真3参照）

写真3 船長の操船位置における船首方の死角の発生状況

本船は、小葉積島南西方において、船長が、正船首方及び左舷船首方が死角となる見張り台の上で操船を続ける中、和田港外防波堤（南）標識灯を確認したところで、前路に航行の支障となるものはないと思い、ふだんと同じように進路を東方に定めたことから、前路

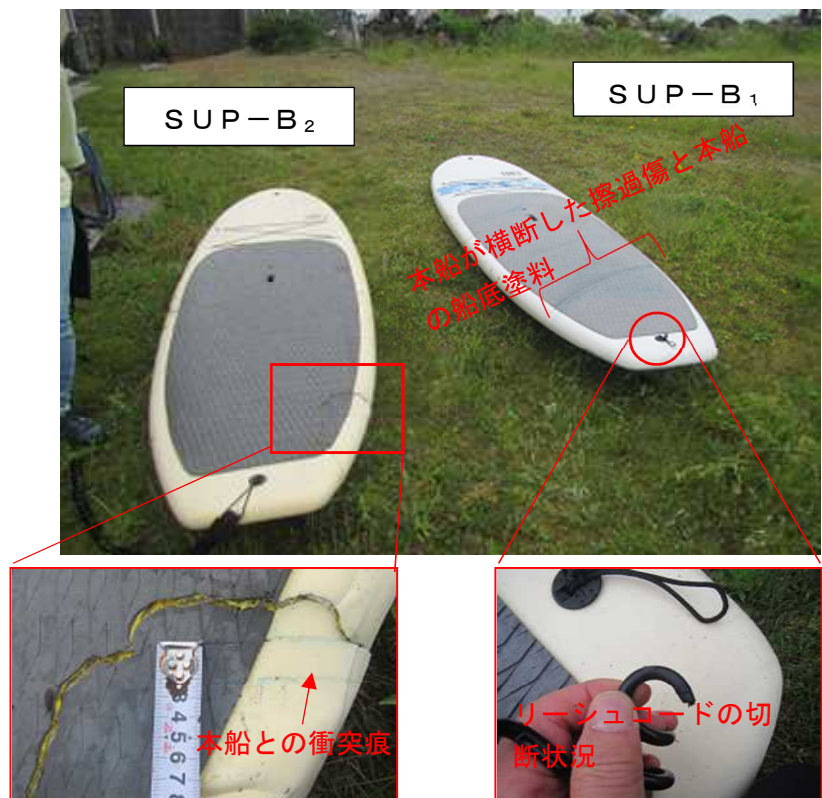
SUP-B₁は、本船の船首に取り付けられているステンレス製の帯鉄によって、右舷船尾から左舷船尾にかけて横断した擦過傷と本船の船底塗料の付着が認められ、漕手B₁の足とSUP-B₁を連結するリーシュコードは切断されていた。

SUP-B₂は、右舷船尾部にステンレス製の帯鉄による凹損及びその周辺に割損並びにリーシュコードの切断が認められた。

SUP-B₃は、本船との直接の接触痕は確認されなかった。(写真4 参照)

写真4 SUPの損傷状況

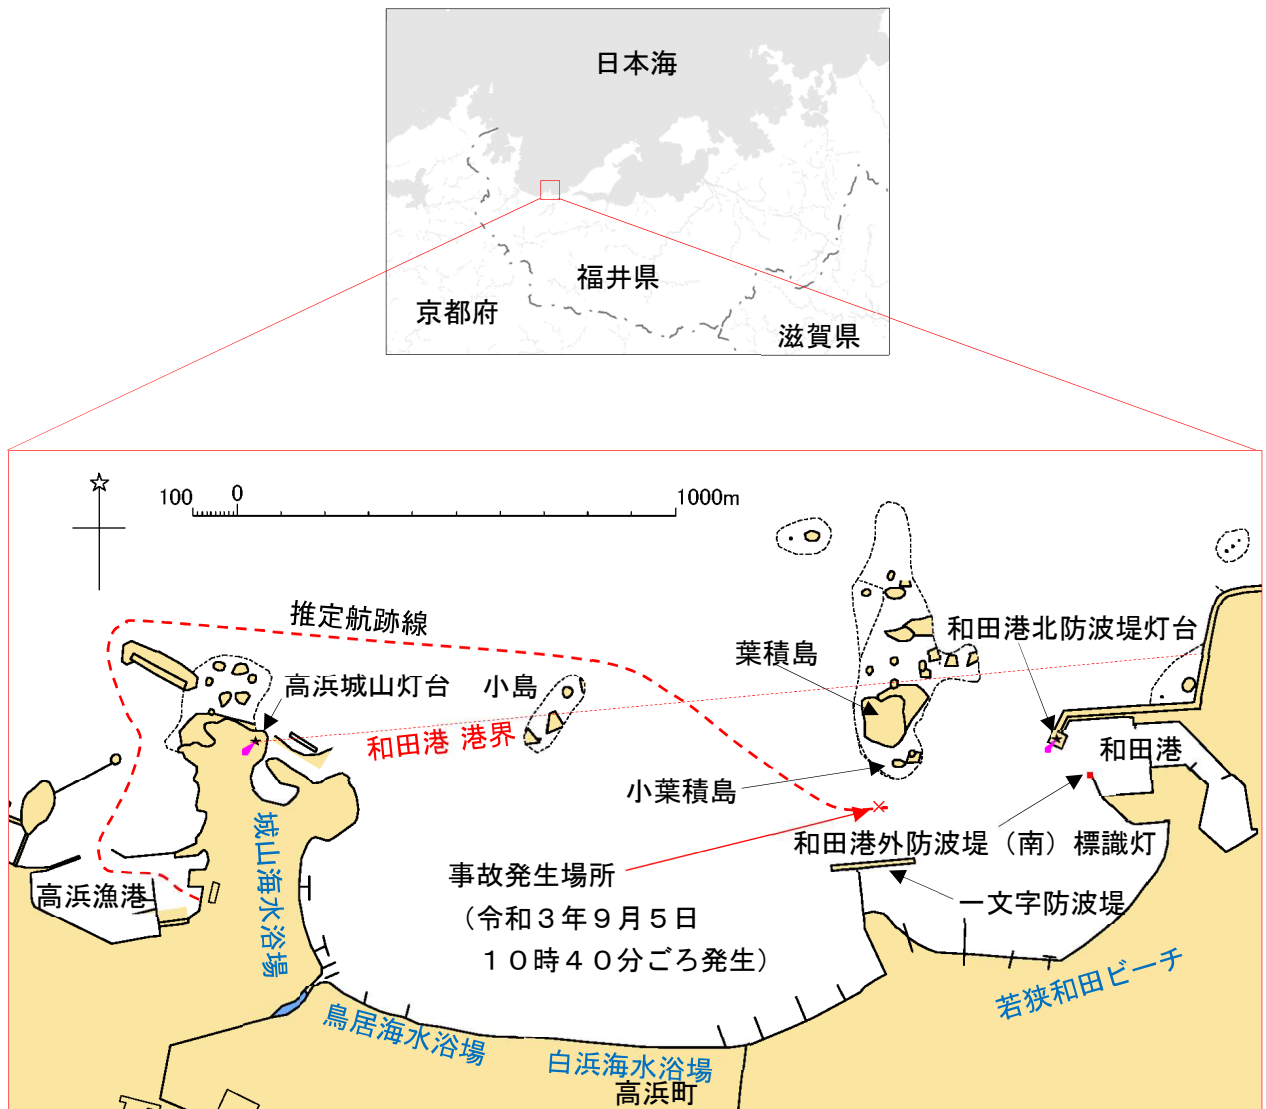
付図1 事故発生経過概略図

<p>人を先行させ、初体験者3人の補助をしながら小葉積島南西方に向かった。</p> <p>インストラクタは、小葉積島南西方において、本件参加者を南方に向かせ、葉積島を背景に東西に一線に並ばせて記念写真撮影をしていたところ、和田港北方沖を東南東進する本船を認めた。</p> <p>インストラクタは、東北東進ならば葉積島北方を航過すると考えられるが、東南東進なので、付近を航過する可能性を考え、本船の航路を開けることとし、SUP慣熟度及び気象状況を考慮し、一文字防波堤方向へ移動を開始した。</p> <p>インストラクタは、その後、本船が小葉積島と一文字防波堤の間に向けて針路を変えたので、本船の行き先が分からなかったものの、避航する必要があると感じ、一文字防波堤方向へ避航することとした。</p> <p>インストラクタは、本船が更に自身及び本件参加者の方向に変針するのを認め、両手を大きく振って「おーい」と叫んだものの本船の変針傾向に変化はなく、また、本船上に人影を認めず、危険を感じたので、自身が先頭に立ち、本件参加者が2～5m離れてほぼ横一直線で続き、一文字防波堤方向への避航を急いだ。</p> <p>インストラクタは、本船が自身の方向に向かって来たので、本船の動向を確認しようと本件参加者に「ステイ」「ちょっと待ってください。」と指示し、避航を中断させた。</p> <p>インストラクタは、本船が更に変針し、本件参加者に向け東進を始めたので、衝突が避けられないと考え、本件参加者に「跳んで避けて」「逃げて」と叫び、避難行動をとらせようとしたが、10時40分ごろ本船がSUP-B₁、SUP-B₂及びSUP-B₃に衝突した。</p> <p>インストラクタは、本件参加者の状況を確認し、漕手B₁が緊急搬送を要する負傷をしていることを認め、携帯電話で119番通報した。</p> <p>インストラクタは、本船が負傷者等の搬送を始めたのを確認し、漕手B₃及び漕手B₅に一文字防波堤に沿って若狭和田ビーチに戻るよう指示し、自身はSUPの回収を行った後、同ビーチに戻った。</p> <p>(付図1 事故発生経過概略図、写真5 参照)</p>
