# 船舶事故調査報告書

令和4年12月7日  
 運輸安全委員会（海事専門部会）議決  
 委員 佐藤 雄二（部会長）  
 委員 田村 兼吉  
 委員 岡本 満喜子

事故種類	衝突
発生日時	令和3年11月19日 10時47分ごろ
発生場所	福井県おおい町 <sup>のこぎり</sup> 鋸崎北西方沖 鋸崎灯台から真方位315° 3.7海里（M）付近 （概位 北緯35° 35.4′ 東経135° 36.5′）
事故の概要	作業船 <sup>なおよき</sup> 直幸丸は、西南西進中、また、プレジャーボート <sup>ぼうせい</sup> 房生丸Ⅱは、船首を南東方に向けて錨泊中、両船が衝突した。 直幸丸は、左舷船首部に擦過傷を生じ、また、房生丸Ⅱは、船尾部が大破した。
事故調査の経過	令和3年12月1日、本事故の調査を担当する主管調査官（神戸事務所）ほか1人の地方事故調査官を指名した。 原因関係者から意見聴取行った。
事実情報 船種船名、総トン数 船舶番号、船舶所有者等 L×B×D、船質 機関、出力、進水等	A 作業船 直幸丸、16トン FK2-2275（漁船登録番号）、個人所有 14.75m（Lr）×4.38m×1.40m、FRP ディーゼル機関、636.20kW、平成13年2月3日 第280-39209号（船舶検査済票の番号） B プレジャーボート 房生丸Ⅱ、2.9トン 253-33604福井、個人所有 6.45m（Lr）×2.42m×0.99m、FRP ガソリン機関（船外機）、147.10kW、不詳
乗組員等に関する情報	A 船長A 61歳 一級小型船舶操縦士・特殊小型船舶操縦士・特定 免許登録日 昭和54年6月22日 免許証交付日 平成29年9月15日 （令和4年12月15日まで有効） B 船長B 74歳 二級小型船舶操縦士・特殊小型船舶操縦士・特定 免許登録日 平成4年3月27日 免許証交付日 平成30年1月12日 （令和5年5月15日まで有効）
死傷者等	なし

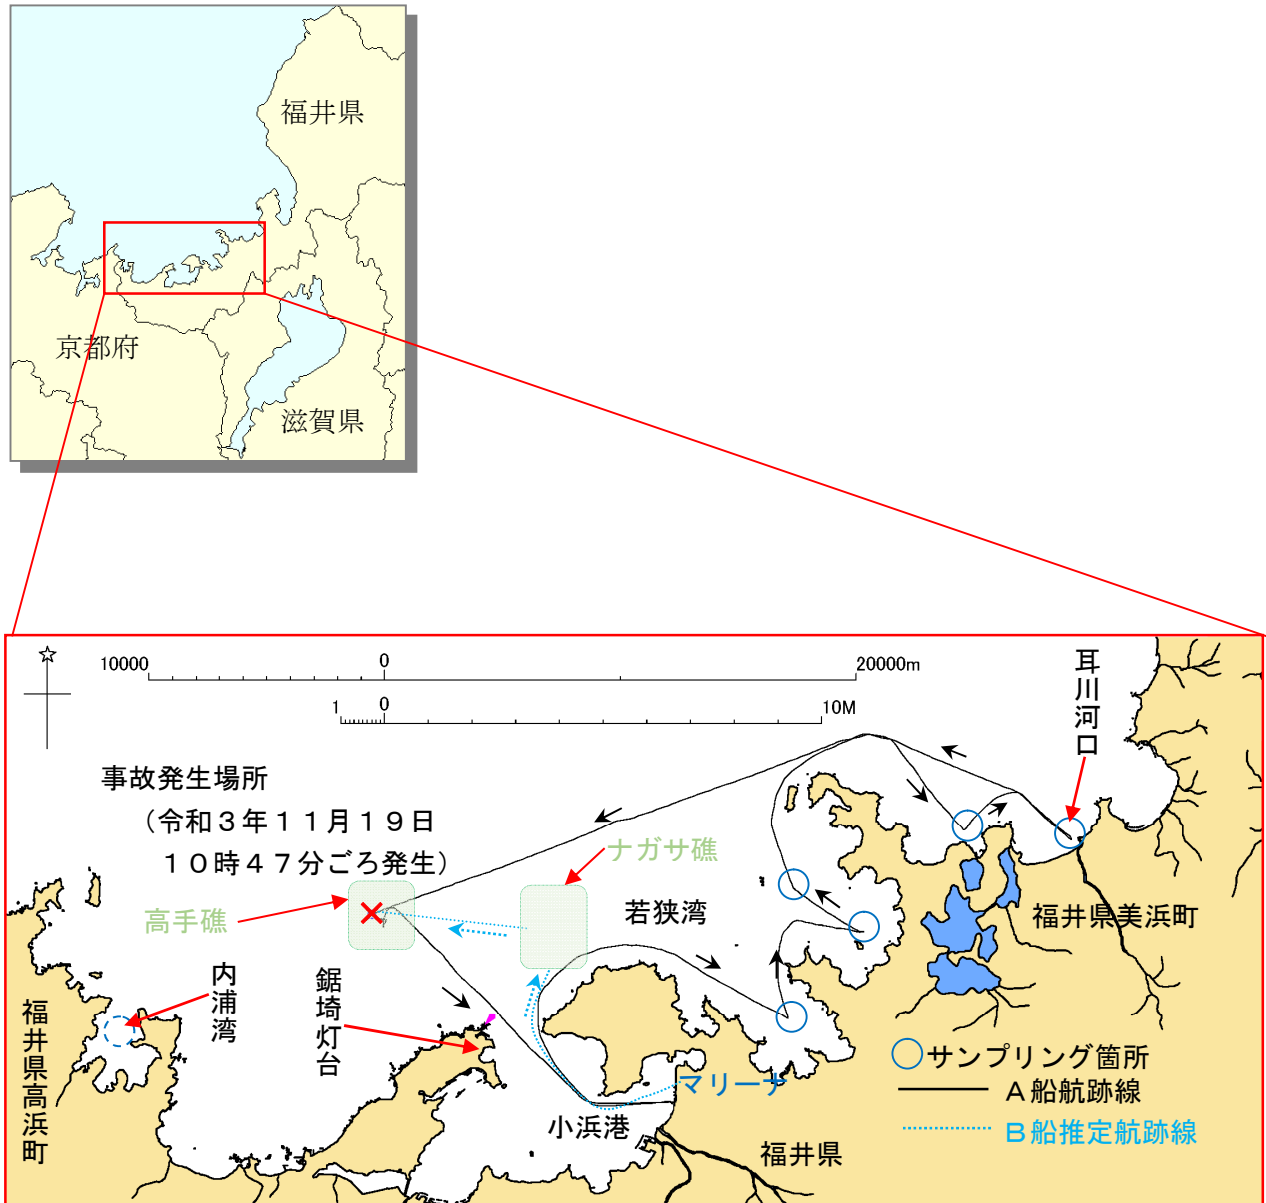
付図1 事故発生経過概略図

<p>損傷</p>	<p>A 左舷船首部に擦過傷 B 船尾部に大破（全損）</p>
<p>気象・海象</p>	<p>気象：天気 晴れ、風向 北東、風力 2、視界 良好 海象：波高 約0.3m、潮汐 上げ潮の中央期</p>
<p>事故の経過</p>	<p>A船は、船長Aが1人で乗り組み、作業員2人を乗せ、若狭湾中央部の海域で13か所の水質検査用サンプル（海水）を採取する目的で、令和3年11月19日06時00分ごろ福井県小浜市小浜港を出港し、09時21分ごろ6か所目のサンプル採取海域である福井県高浜町内浦湾に向けて福井県美浜町耳川河口を出発した。</p> <p>A船は、09時50分ごろ福井県常神岬灯台北東方沖で、針路真方位250°、約11.3ノットの対地速力で自動操舵により西南西進した。</p> <p>A船は、船長Aが操舵スタンド船尾方の操縦席に腰を掛けた姿勢で操船に当たり、4Mレンジに設定したレーダー及びGPSプロッターを作動させて航行した。</p> <p>船長Aは、自動操舵にした後、レーダーで前路に航行の支障となる他船を認めなかったのが気が緩み、覚醒水準が徐々に低下し、数回、体が揺れるたびに一時的に覚醒したが、いつしか深い居眠りに陥った。</p> <p>船長Aは、10時47分ごろ衝突音を聞いて目が覚め、左舷船首方から左舷後方に移動するB船を認めて直ちに主機の回転数を下げるとともにクラッチを中立に操作した。</p> <p>船長Aは、その後A船を反転させてB船に接近し、海面にいた船長Bを認め、船長Aから救助依頼を受けた作業員2人がB船に移乗し、浸水により半没水状態の船尾部から船長Bを引き揚げてA船に移乗させた後、海上保安庁に本事故の発生を通報した。</p> <p>A船は、船長Bに怪我等がなかったのが、作業員2人がB船の錨を揚収して小浜港に向けてえい航しようとしたところ、B船が転覆し、その後えい航索が切断した。</p> <p>船長Aは、海上保安庁の指示で本事故発生場所付近にて作業員2人及び船長Bと一緒に待機していたところ、11時45分ごろ巡視艇が来援し、巡視艇がB船をえい航する旨の連絡を受け、A船は小浜港に帰港した。</p> <p>B船は、船長Bが1人で乗り組み、釣りの目的で、06時08分ごろ若狭湾南方に点在する釣り場（以下「本件釣り場」という。）に向け小浜市に所在するマリーナを出発した。</p> <p>船長Bは、06時38分ごろ「ナガサ礁」と称する釣り場に到着して約1時間45分釣りを行った後、09時08分ごろ「高き礁」と称する釣り場に移動し、水深約52～55mのところに錨泊して船首を南東方に向け、船尾甲板左舷側で釣りを開始した。</p>

<p>船長Bは、10時45分ごろ左舷船尾方400～500m付近まで接近したA船を認め、両手を大きく振ったが、A船の進路に変化がなく、身の安全を考え、前部甲板に走って左舷船首部から海に飛び込んだ後、A船に救助された。</p> <p>(付図1 事故発生経過概略図、付表1 A船のAIS記録(抜粋)、写真1 A船 参照)</p>
その他の事項	<p>船長Aは、操縦席に腰を掛けた姿勢で操船に当たっていた際、眠気を感じたが、立った姿勢で操船に当たるなど、居眠り運航の防止措置を採っていなかった。</p> <p>船長Aは、家庭事情の気疲れがあったと本事故後に思った。</p> <p>船長Bによると、本事故当時、高手礁で釣りをしていた船が3～4隻と少なかったが、ふだん若狭湾南方の釣り場では遊漁船及びプレジャーボートが約10～20mの距離を取って密集して釣りを行っていることが多く、また、頻繁にB船の至近を通過していく船もあり、釣りをしていると見張りがおろそかになることもあった。</p> <p>船長Bは、航行する船が錨泊船のB船を避けて航行してくれると思い、釣りをしていたので見張りを十分に行っていなかったと、本事故後に思った。</p> <p>船長Bは、ショルダータイプの自動膨張式救命胴衣を着用していた。</p>
<b>分析</b> 乗組員等の関与 船体・機関等の関与 気象・海象等の関与 判明した事項の解析	<p>A あり、B あり</p> <p>A なし、B なし</p> <p>A なし、B なし</p> <p>A船は、若狭湾南方海域を西南西進中、船長Aが、深い居眠りに陥り、前路で錨泊中のB船に向かって自動操舵で航行を続けたことから、B船に気付かず、B船と衝突したものと推定される。</p> <p>船長Aは、レーダーで前路に航行の支障となる他船を認めず、気が緩んで覚醒水準が低下し、操縦席に腰を掛けた姿勢で自動操舵の状態での操船を続けたことから、深い居眠りに陥ったものと考えられる。</p> <p>B船は、若狭湾南方海域において船首を南東方に向けて錨泊中、船長Bが、航行する船が錨泊船のB船を避けて航行してくれると思っていたことから、A船に気付くのが遅れ、十分な見張りを行っていなかったものと考えられる。</p>
