船舶事故調査報告書

事故種類	乗組員死亡									
発生日時	不明（令和3年12月12日 18時00分ごろ～19時00分ごろの間）（医師による死亡推定時刻：12日19時00分ごろ）									
発生場所	和歌山県串本町出雲崎沖 苗我島灯台から真方位176° 1,680m付近 （概位 北緯33°26.7′ 東経135°47.8′）									
事故の概要	漁船かよ丸は、出雲漁港を出航した後、操縦者が落水して溺死した。									
事故調査の経過	令和3年12月20日、本事故の調査を担当する主管調査官（神戸事務所）ほか1人の地方事故調査官を指名した。 原因関係者からの意見聴取は、本人が本事故で死亡したため、行わない。									
事実情報 船種船名、総トン数 船舶番号、船舶所有者等 L×B×D、船質 機関、出力、進水等	漁船 かよ丸、0.2トン WK3-22010（漁船登録番号）、個人所有 4.61m(Lr)×1.42m×0.24m、FRP ガソリン機関（船外機）2基、漁船法馬力数60（合計）、 昭和60年8月14日									
乗組員等に関する情報	操縦者 71歳 二級小型船舶操縦士・特殊小型船舶操縦士 免許登録日 平成3年4月5日 令和3年4月4日をもって失効していた。									
死傷者等	死亡 1人（操縦者）									
損傷	大破（全損）									
気象・海象	(1) 気象 天気 曇り、視界 良好 本事故発生場所の西方約2.1海里（M）に位置する潮岬特別地域気象観測所の12月12日の風向風速観測値は次のとおりであった。

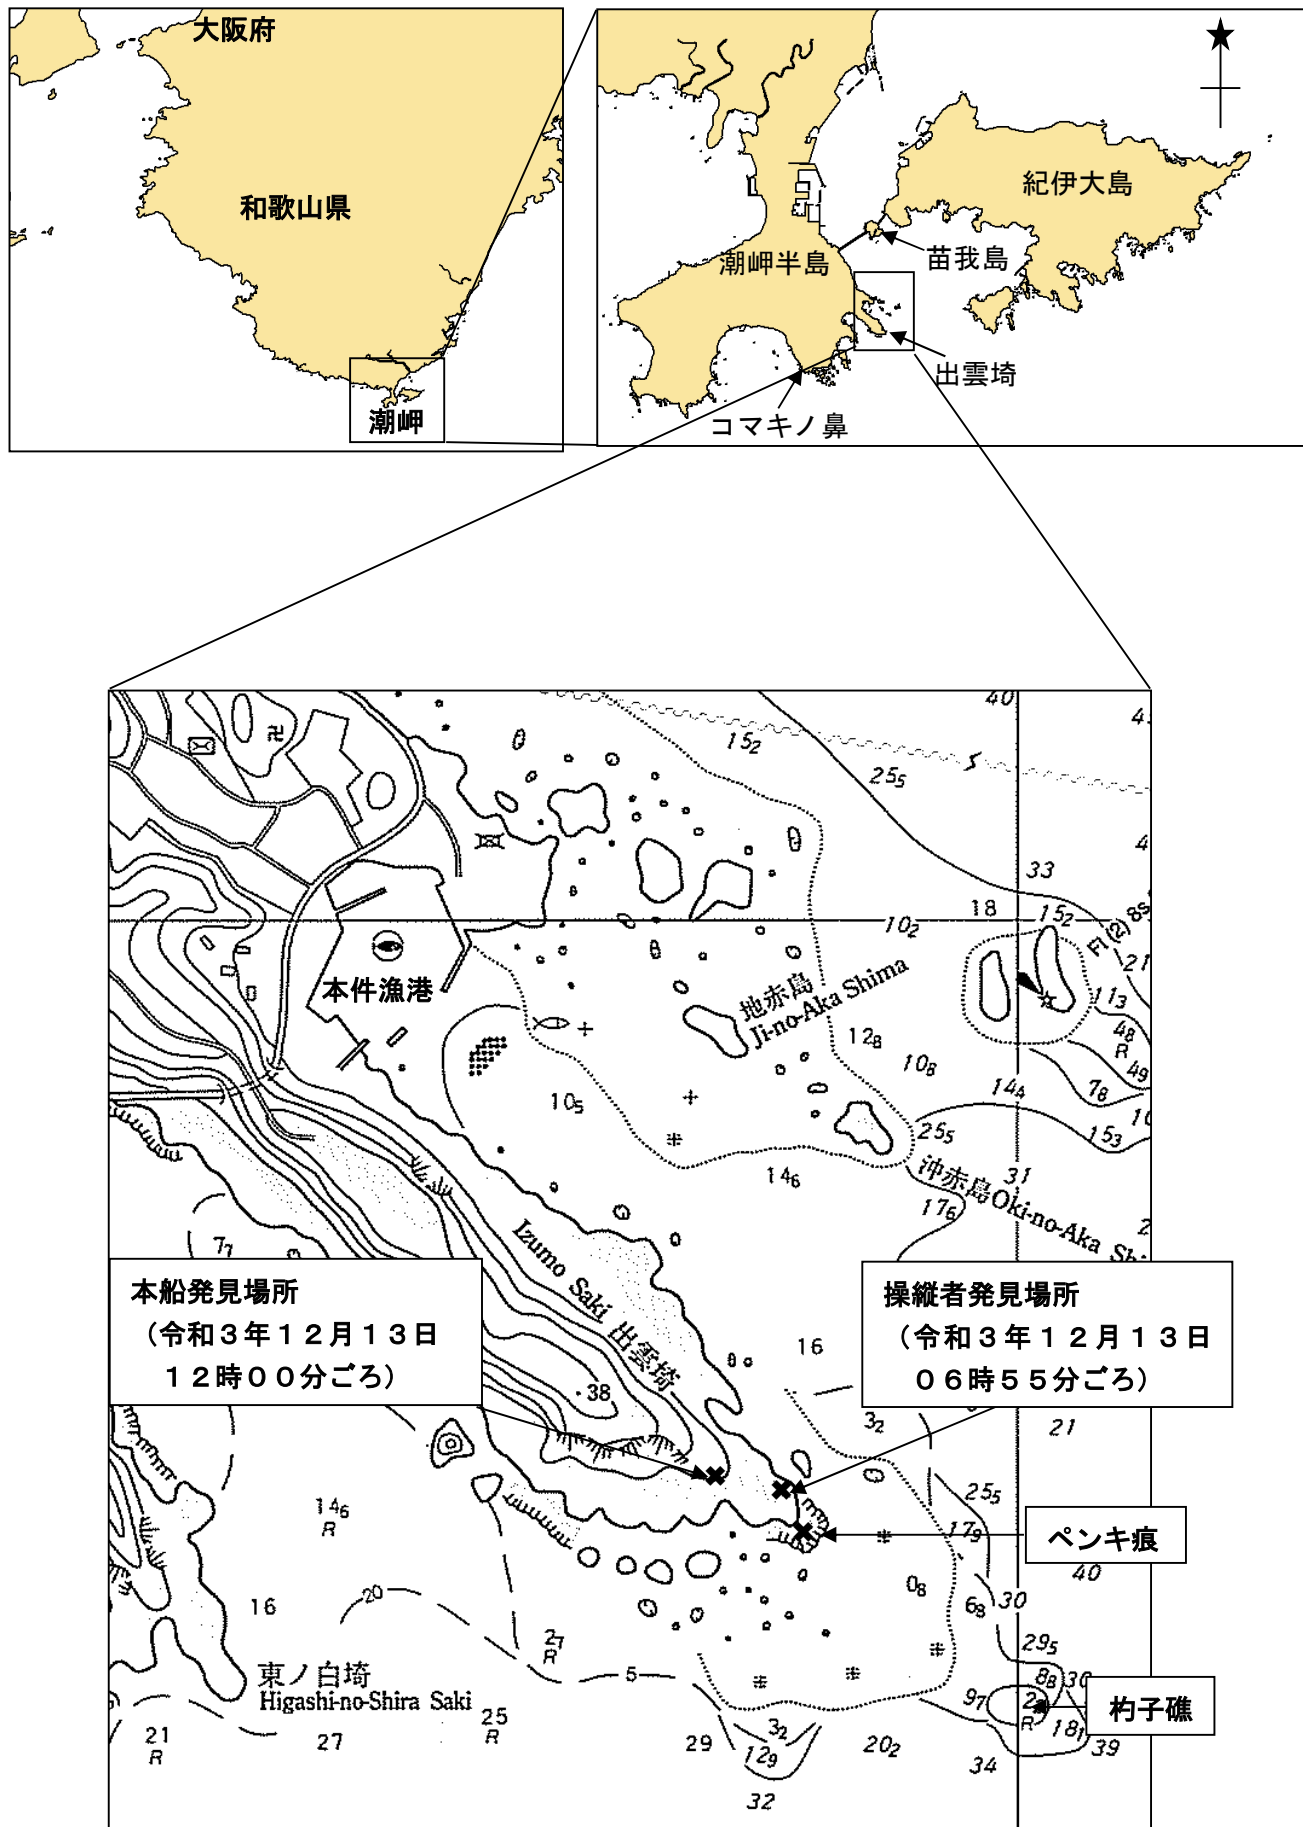
付図1 事故発生経過概略図

<p>日18時00分ごろから19時00分ごろの間に、落水して溺死したものと考えられる。</p> <p>本件岩礁に本船のものと思われるペンキ痕が残っていたこと、本船が出雲埼において転覆して乗り揚げた状態で発見されたこと及び操縦者が出雲埼の岩礁と岩礁の間で発見されたことから、本船が杓子礁と本件岩礁の間を航行中に波浪を受けて転覆し、操縦者が落水した可能性があると考えられるが、目撃者がおらず、操縦者が死亡したことから、その状況を明らかにすることはできなかった。</p> <p>操縦者は、救命胴衣を自宅から持ち出していたが、操縦者及び本船の発見場所付近で見当たらなかったことから、本事故時、救命胴衣を着用していなかったか、あるいは落水時等に脱げた可能性があると考えられる。</p> <p>操縦者は、小型船舶操縦免許証が失効していたことから、本船の操縦を行ってはいなかった。</p>
<p>原因</p>	<p>本事故は、うねりが大きく、強風注意報が発表されている状況下、本船が本件漁港を出航した後、操縦者が落水して溺死したことにより発生したものと考えられる。</p>
<p>再発防止策</p>	<p>今後の同種事故等の再発防止及び被害の軽減に役立つ事項として、次のことが考えられる。</p> <ul style="list-style-type: none"> ・ 小型船舶の操縦者は、気象情報や波浪の状況をよく確認し、操業海域付近のうねりが大きい場合や波が高い場合は、出航しないこと。 ・ 甲板上で漁労に従事するときは、救命胴衣を適切に着用すること。 ・ 小型船舶の操縦者は、受有する小型船舶操縦免許証の有効期間を確認し、適切に更新手続を行うこと。
