船舶事故調査報告書

令和4年12月21日
 運輸安全委員会（海事専門部会）議決
 委員 佐藤 雄二（部会長）
 委員 田村 兼吉
 委員 岡本 満喜子

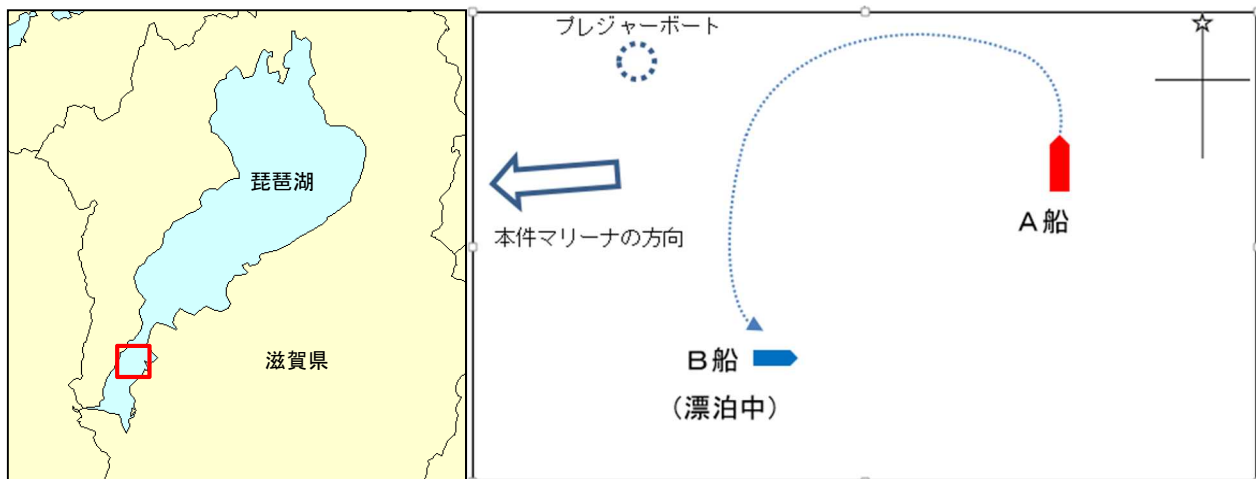
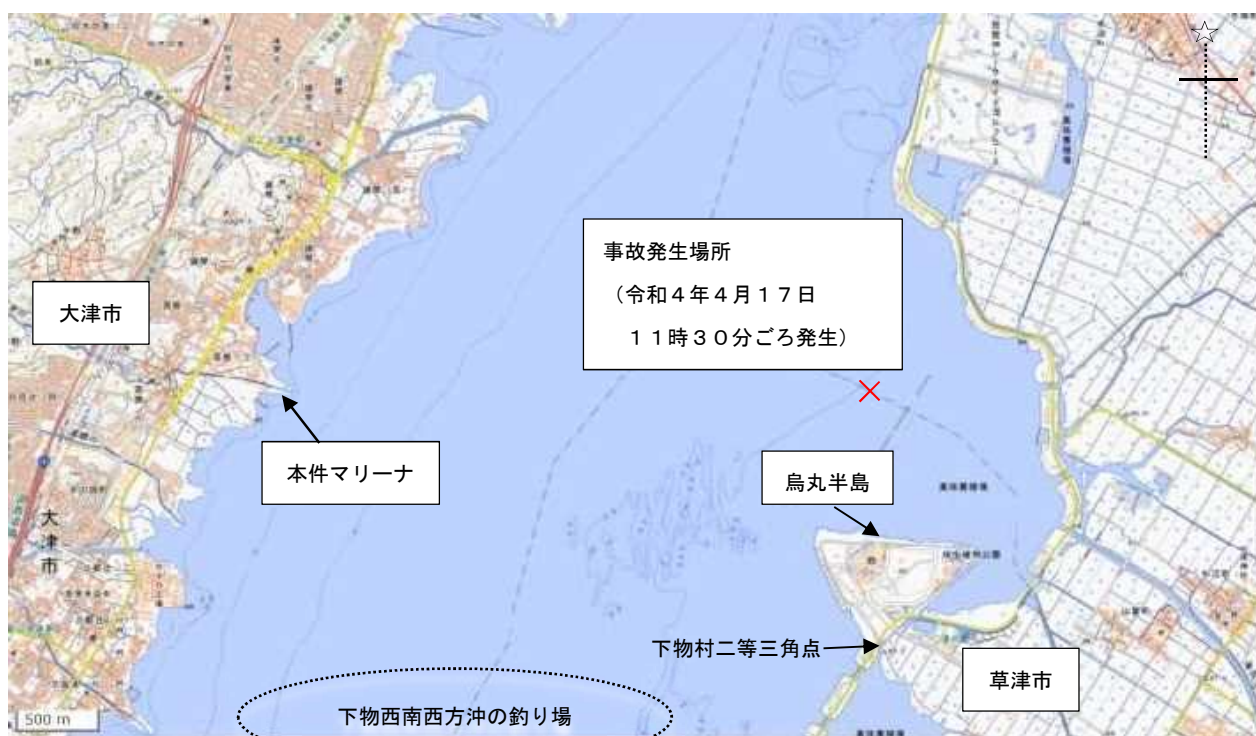
付図1 事故発生経過概略図

<p>原因</p>	<p>本事故は、烏丸半島北北西方沖において、A船が左に旋回しながら発進中、B船が船首を東方に向けて漂流中、船長Aが、発進前に帰路である本件マリーナの方向を見た際、左舷後方で漂流中のB船が視野に入っておらず、左舷船首方のプレジャーボートを避けようと更に左旋回を続け、また、船長Bが、航行中の他船が漂流中のB船を避けてくれると思い、釣りに意識を向け漂流を続けていたため、両船が衝突したものと考えられる。</p>
<p>再発防止策</p>	<p>今後の同種事故等の再発防止に役立つ事項として、次のことが考えられる。</p> <ul style="list-style-type: none"> ・ 船長は、航行中、特定方向だけに意識を向けることなく、周囲を見渡すなどして常時適切な見張りを行うこと。 ・ 船長は、発進前に進行方向だけでなく、周囲を確認すること。 ・ 船長は、漂流中、他船が自船を避けて航行すると思わず、常時適切な見張りを行い、接近する他船に対し、必要に応じて機関を使用して移動するなど、衝突を避けるための措置を採ること。

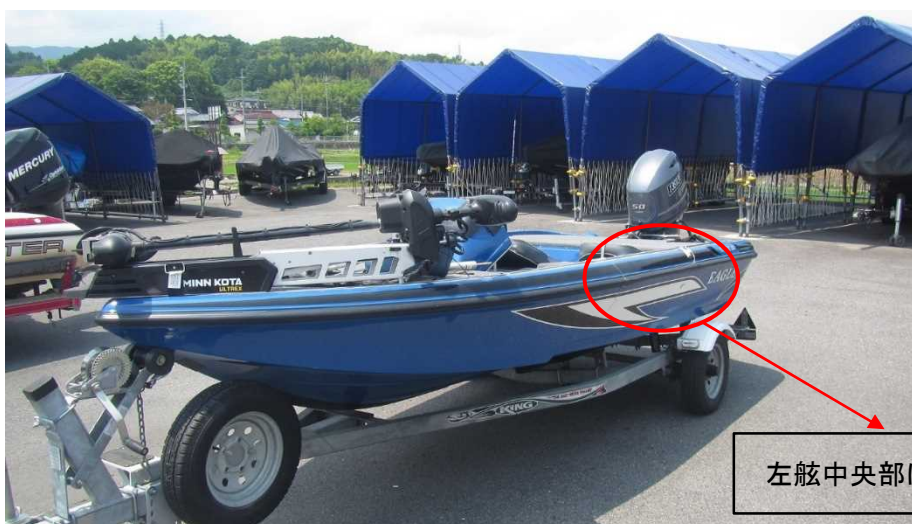
写真2 B船

左舷中央部に破口

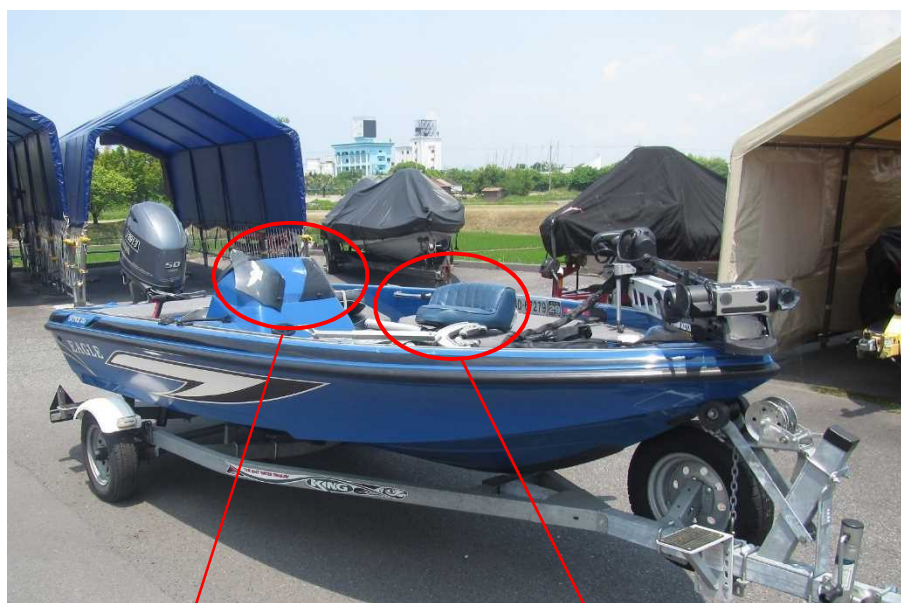
写真3 B船の損傷状況

操縦席コンソール破損

船首部甲板椅子の曲損
