船舶事故調査報告書

令和4年12月21日
 運輸安全委員会（海事専門部会）議決
 委員 佐藤 雄二（部会長）
 委員 田村 兼吉
 委員 岡本 満喜子

事故種類	衝突（護岸）
発生日時	令和4年4月26日 17時17分ごろ
発生場所	兵庫県姫路市姫路港 ^{しかま} 飾磨区 飾磨東第2防波堤灯台から真方位264°1,100m付近 （概位 北緯34°46.4′ 東経134°38.8′）
事故の概要	セメント運搬船第一ゆたか丸は、北北西進中、護岸に衝突した。 第一ゆたか丸は、球状船首部に凹損を生じ、また、護岸は、コンクリート部に欠損が生じた。
事故調査の経過	令和4年5月17日、本事故の調査を担当する主管調査官（神戸事務所）ほか1人の地方事故調査官を指名した。 原因関係者から意見聴取を行った。
事実情報 船種船名、総トン数 船舶番号、船舶所有者等 L×B×D、船質 機関、出力、進水等	セメント運搬船 第一ゆたか丸、2,343トン 130607、豊益海漕株式会社 97.05m×15.00m×6.80m、鋼 ディーゼル機関、1,838kW、平成元年10月2日
乗組員等に関する情報	船長 57歳 四級海技士（航海） 免許年月日 平成22年9月8日 免状交付年月日 令和2年6月30日 免状有効期間満了日 令和7年9月7日
死傷者等	なし
損傷	本船 球状船首部に凹損 護岸 コンクリート部に欠損
気象・海象	気象：天気 雨、風向 南、風力 4、視界 良好 海象：波高 約0.5m、潮汐 上げ潮の中央期 姫路市には、4月25日15時57分に強風注意報（陸上で風速12m/s以上、海上で風速15m/s以上）及び波浪注意報（有義波高1.5m以上）が発表され、本事故当時も継続中であった。
事故の経過	本船は、船長ほか7人が乗り組み、セメント約2,180tを積載し、姫路港飾磨区の船場川河口東側岸壁に出船左舷着けして揚げ荷役を行う目的で、令和4年4月26日13時05分ごろ阪神港堺泉北区を出港した。

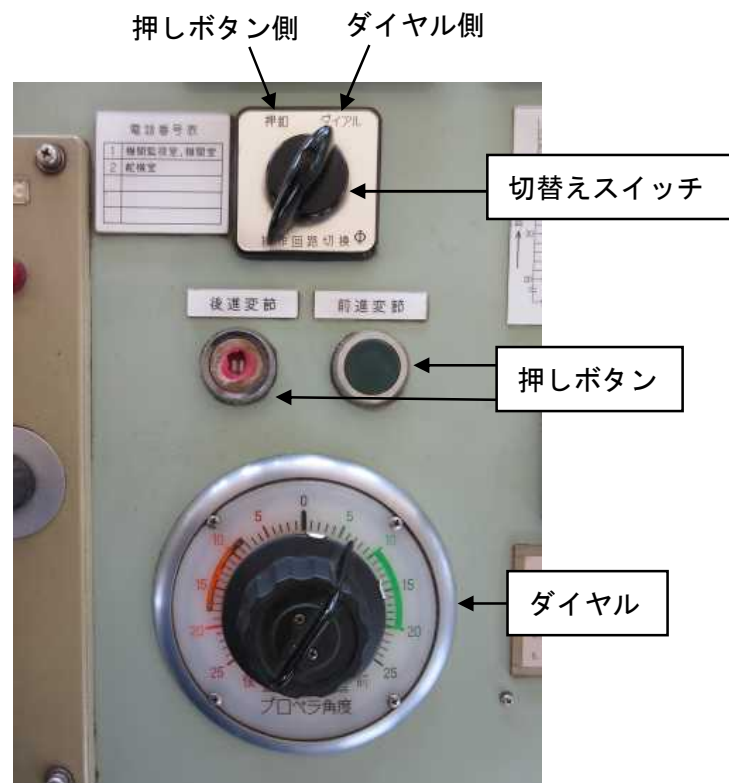
写真1 CPPの翼角調整操作盤

船長は、可変ピッチプロペラ（以下「CPP」という。）の翼角調整操作盤の切替えスイッチ（以下「切替えスイッチ」という。）をダイヤル側から押しボタン側に切り替え、後進変節ボタンで直接油圧の電磁弁を操作し、翼角を中立側に微調整しながら主機の負荷を低下させた。（写真1参照）

船長は、17時09分ごろ、飾磨西防波堤と飾磨東防波堤との間の水路（以下「本件水路」という。）をふだんどおり約7.0knの速力で通過するつもりで、切替えスイッチをダイヤル側に戻し忘れたまま、CPPの翼角ダイヤルを前進10°の位置から前進7°の位置に合わせた後、17時10分ごろ手動操舵に切り替えるとともに同ダイヤルを0°（中立）の位置に合わせた。

船長は、17時12分ごろ本件水路を通過した際、速力が低下していないと感じてレーダーを見たところ、約11.0knの速力であり、切替えスイッチをダイヤル側に戻し忘れていたことに気づき、ダイヤル側に切り替えた。

<p>及び全速力後進としたものと考えられる。</p> <p>船長は、本船が本件水路を約11.0knの速力で通過した後、船場川河口までまだ十分な距離があると思ったことから、ふだん約7.0knの速力で通過したときと同様に舵効を得ようとしてCPPの翼角ダイヤルを前進2～3°の位置に合わせて航行を続けたものと考えられる。</p> <p>船長は、本件水路を約7.0knの速力で通過するつもりでCPPの翼角ダイヤルの位置を変えた際、切替えスイッチが押しボタン側に切り替えられたままの状態となっていたことから、本船が本件水路を約11.0knの速力で通過したものと考えられる。</p>
原因	<p>本事故は、本船が、強風注意報及び波浪注意報が発表されている状況下、姫路港飾磨区をふだんより速い速力で北北西進中、船場川河口付近で半速力後進及び全速力後進としたため、船首が左舷方に振れて同川河口西側岸壁付近の護岸に衝突したものと考えられる。</p>
再発防止策	<p>今後の同種事故等の再発防止に役立つ事項として、次のことが考えられる。</p> <ul style="list-style-type: none"> ・ 船長は、着岸予定場所に接近する際、気象及び海象状況並びに積載状況等を考慮して進入速度が過大にならないように操船すること。 ・ 船橋当直者は、CPPの翼角調整を行う際、翼角調整操作盤の切替えスイッチの位置を確認すること。

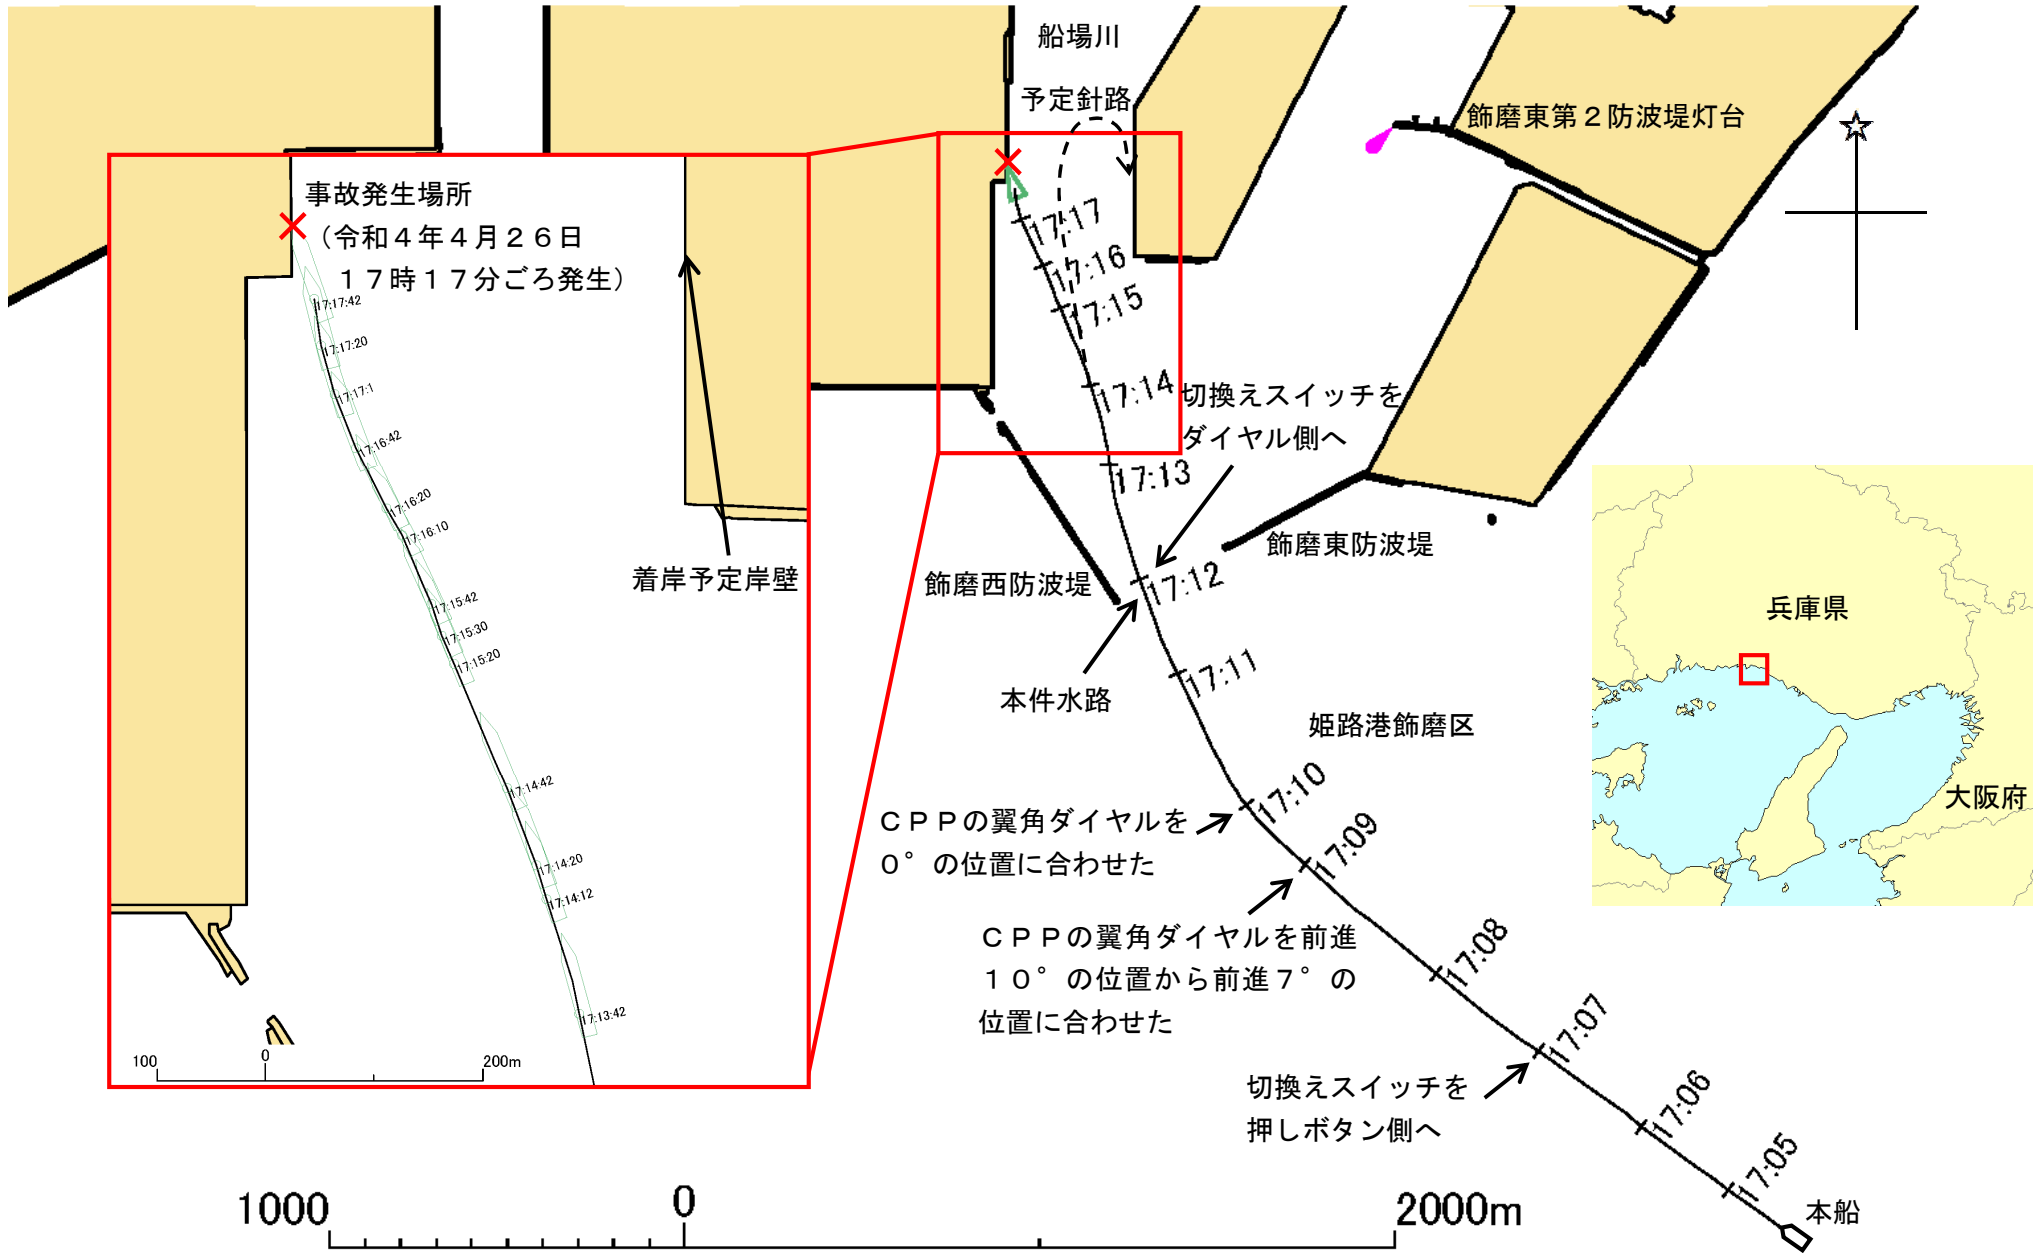
付図1 航行経路図

<p>うとしてCPPの翼角ダイヤルを前進2～3°の位置に合わせた。</p> <p>船長は、17時14分ごろ、前進行きあしを制御するつもりでCPPの翼角ダイヤルを後進11°（半速力後進）の位置に合わせたが、前進行きあしが思ったよりも減少せず、また、本船は、船首が左舷方に振れて船場川河口西側岸壁に向く針路となった。</p> <p>船長は、船場川河口中央付近に針路を向けようとCPPの翼角ダイヤルを再度前進2～3°の位置に合わせて右舵一杯を取っても効果が得られず、17時16分ごろ、船場川河口西側岸壁への衝突の危険を感じ、全速力後進とするとともに右舷錨を投入して錨鎖を3節伸出したが、更に船首が左舷方に振れ、17時17分ごろ本船の船首部が同岸壁付近の護岸に衝突した。</p> <p>船長は、負傷者の有無及び浸水がないことを確認し、海上保安庁に本事故の発生を通報した。</p> <p>（付図1 航行経路図、付表1 本船のAIS記録（抜粋）、写真2 本船、写真3 本船の損傷箇所 参照）</p>
<p>その他の事項</p>	<p>船長は、本船に一等航海士兼船長として乗船し、本来の船長の休暇中に船長職に就いており、船長として船場川河口東側岸壁に着岸した経験が数十回あった。</p> <p>船長は、ふだん、航行中は切替えスイッチをダイヤル側にしており、主機の負荷が上昇したときに、一旦、押しボタン側に切り替え、CPPの翼角を微調整して主機の負荷を下げた後、再度ダイヤル側に戻していた。</p> <p>船長は、本船が船尾方から風波を受けており、また、半載状態であったので、速力が落ちにくくなっており、本件水路を約11.0knの速力で通過した際に後進にして早めに速力を減じていればよかったと本事故後に思った。</p>
<p>分析</p> <p>乗組員等の関与</p> <p>船体・機関等の関与</p> <p>気象・海象等の関与</p> <p>判明した事項の解析</p>	<p>あり</p> <p>なし</p> <p>あり</p> <p>本船は、強風注意報及び波浪注意報が発表されている状況下、姫路港飾磨区をふだんより速い速力で北北西進中、船長が、船場川河口付近で半速力後進及び全速力後進としたことから、船首が左舷方に振れて同川河口西側岸壁に向く針路となり、同岸壁付近の護岸に衝突したものと考えられる。</p> <p>本船は、本件水路を約11.0knの速力で通過していたが、本件水路を通過した後、ふだん約7.0knの速力で通過したときと同様にCPPの翼角ダイヤルを前進2～3°の位置に合わせて航行を続けたこと、船尾方から風波を受けていたこと、及び半載状態であったことから、前進行きあしが過大となり、船長が船場川河口付近で半速力後進</p>
