船舶事故調査報告書

令和4年12月7日

運輸安全委員会（海事専門部会）議決

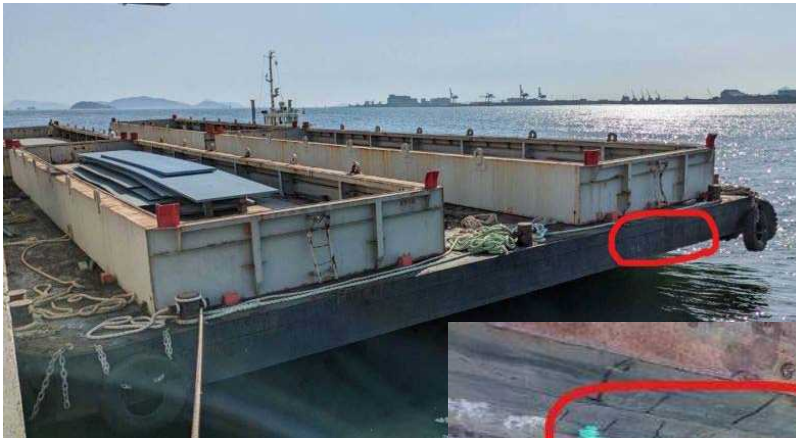
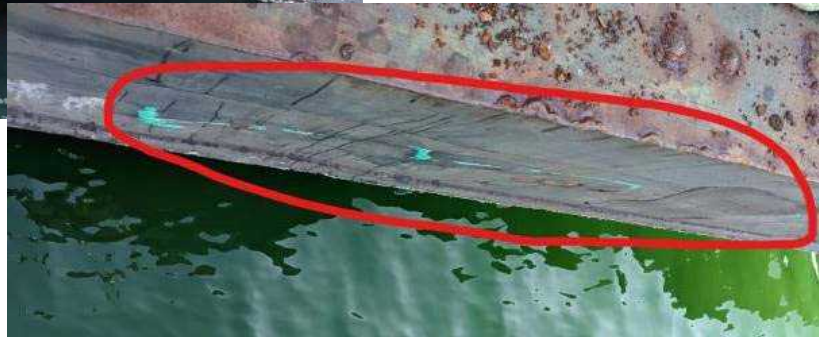
<p>損傷</p>	<p>A なし</p> <p>B 左舷船首部外板に凹損及び擦過傷</p> <p>灯浮標 頭標に凹損、頭標支柱に曲損、太陽電池パネルに破損、同パネル架台に曲損、防護枠及び同枠支え板に曲損、標示板保護手摺に折損及び曲損、櫓下部保護材に曲損、櫓支柱に曲損、浮体鏡板に擦過傷</p>
<p>気象・海象</p>	<p>気象：天気 晴れ、風向 北北東、風速 約2m/s、視界 良好</p> <p>海象：波高 約0.1m、潮汐 下げ潮の中央期（本島）、潮流 東流 約1.4ノット（kn）（備讃瀬戸）</p>
<p>事故の経過</p>	<p>A船は、船長及び甲板員ほか1人が乗り組み、A船の後部甲板のウインチから約75m延出したえい航索を鋼製パレット約200t積載した無人のB船のボラードに繋いだロープに接続して全長約160mの引船列（以下「A船引船列」という。）を構成し、令和4年3月15日11時15分ごろ岡山県倉敷市水島港に向け、丸亀市丸亀港を出港した。</p> <p>A船引船列は、ふだん、‘備讃瀬戸南航路（以下「本件航路」という。）の南北端に設置されている備讃瀬戸南航路第7号灯浮標（以下、灯浮標については「備讃瀬戸南航路」を省略する。「本件灯浮標」という。）及び第8号灯浮標の西側を約350m隔てて、本件航路をほぼ直角に横断する針路で約5～6ノット（kn）の速力（対地速力、以下同じ。）で航行していた。</p> <p>船長は、操舵室で主機を回転数毎分900に上げ、約5knの速力に増速させ、ふだん航行する予定針路線上を航行した。</p> <p>船長は、自動操舵により北北西進中、レーダーを見て航行船がいなかったため、次直に引き継いで航行できると判断し、11時22分ごろ本件航路から南南東方2,000m付近で甲板員に灯浮標に注意する旨を引き継いで船橋当直を交代し、降橋した。</p> <p>甲板員は、ふだん航行する予定針路線上の本件航路の北側付近に漁船が多数いるのを認め、同漁船付近を航行できないので、予定針路線と本件灯浮標の間を航行することとして東方に船首を向けて航行した後、針路を約340°（真方位、以下同じ。）とし、本件灯浮標及び第8号灯浮標の西方を通過する針路とした。</p> <p>甲板員は、第8号灯浮標を右舷正横で通過した頃、A船引船列が潮流で圧流されていなかったため、それほど潮流に圧流されずに本件灯浮標の西方を通過できると思い、そのまま同じ針路で航行を続けた。</p> <p>甲板員は、11時38分ごろ本件航路の中央付近を通過した頃、東流で東北東方へ圧流されていることに気付き、次に通過する予定の本件灯浮標の正横距離が接近しているため、針路を左に向け、約330°とした。</p> <p>甲板員は、本件灯浮標を右舷正横約40mの距離で通過した後、後</p>

写真2 B船の損傷状況

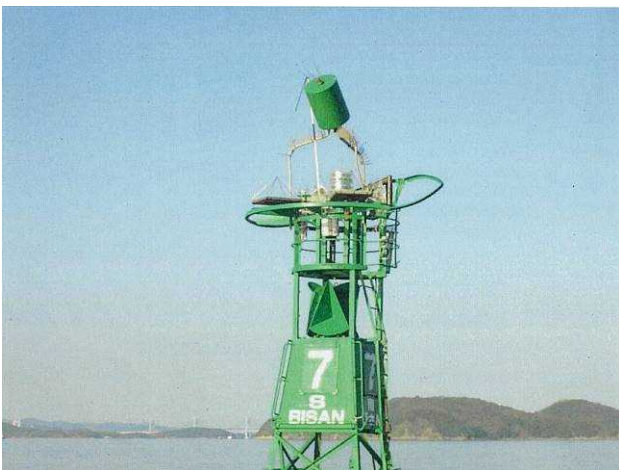
写真3 本件灯浮標の損傷状況 (1)
(防護枠等の曲損状況)

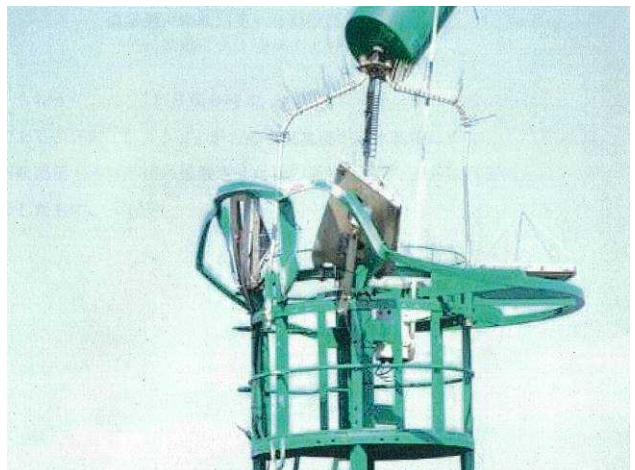
写真4 本件灯浮標の損傷状況 (2)
(太陽電池パネル等の損傷状況)
