船舶事故調査報告書

事故種類	同乗者負傷
発生日時	令和4年7月10日 13時10分ごろ
発生場所	愛媛県松山市北条港北方沖 北条港鹿島神洗防波堤灯台から真方位047°520m付近 (概位 北緯33°58.8′ 東経132°46.2′)
事故の概要	水上オートバイ ^{フイエックスアール} VXRは、遊走中、同乗者が落水して負傷した。
事故調査の経過	令和4年7月25日、本事故の調査を担当する主管調査官（広島事務所）ほか1人の地方事故調査官を指名した。 原因関係者から意見聴取を行った。
事実情報 船種船名、総トン数 船舶番号、船舶所有者等 L×A×D、船質 機関、出力、進水等	水上オートバイ VXR、0.2トン 281-43742愛媛、個人所有 2.87m(Lr)×1.10m×0.67m、FRP ガソリン機関、132.4kW、平成29年7月
乗組員等に関する情報	船長 39歳 特殊小型船舶操縦士 免許登録日 平成29年7月10日 免許証交付日 令和3年8月10日 (令和9年7月9日まで有効) 同乗者A 49歳
死傷者等	重傷 1人(同乗者A)
損傷	なし
気象・海象	気象：天気 晴れ、風 ほとんどなし、視界 良好 海象：海上 平穏、潮汐 上げ潮の初期
事故の経過	船長は、約20人の知人と共にレクリエーションの目的で、北条港北方の砂浜に集まり、水上オートバイの遊走をしたり、ウェイクボードの遊走をしたりしていた。 本船は、船長が1人で乗り組み、令和4年7月10日13時00分ごろ、同乗者（以下「同乗者B」という。）にウェイクボードの遊走をさせる目的で、後方の見張り役として同乗者Aを後部座席に乗せ、北条港北方の砂浜を発進し、同浜沖（以下「本件海域」という。）で、同ボードに乗った同乗者Bをけん引して遊走した。

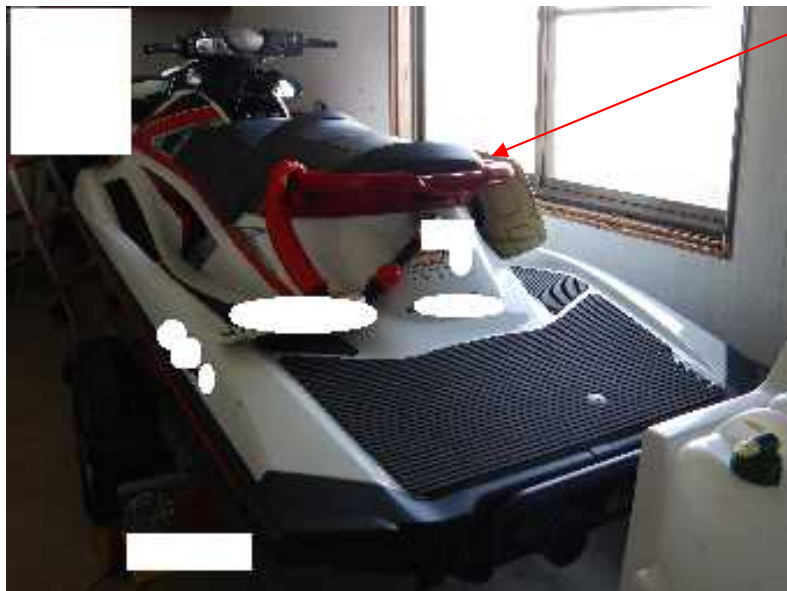
写真2 本船

グリップハンドル

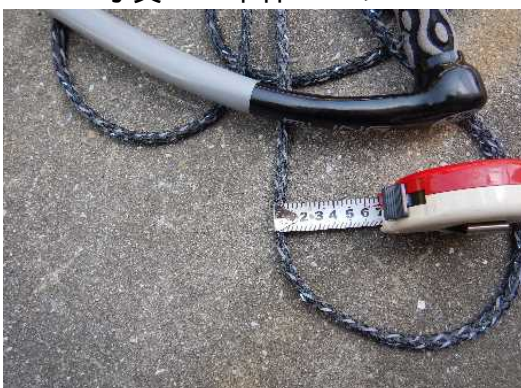
写真3 本件ロープ

<p>船長は、いつもであれば航行中は、本件ロープは足下に束ねて置いて船長や同乗者が足で踏みつけて航行していたので、本事故時も足下に置いてあるものと思っていたが、本船を発進させる前に、同乗者の身体の保持状況や本件ロープの収納状況について、確認していれば良かったと本事故後に思った。</p> <p>本件ロープは、合成繊維製で、直径は約7mm、長さは約16mあった。</p>
分析 乗組員等の関与 船体・機関等の関与 気象・海象等の関与 判明した事項の解析	<p>あり</p> <p>なし</p> <p>なし</p> <p>本船は、本件海域において、同乗者Aが、船尾側の座席に乗り、本件ロープを回収して左手で掴んで足下に収納中で、身体の保持を十分に行っていない状態で、船長が本船を発進させたことから、同乗者Aが後方に落水した際、緊張した本件ロープが左母指に絡んで負傷したものと考えられる。</p> <p>船長は、これまでに同乗者Aを後部座席に搭乗させたことが何度かあり、いつもどおり発進の合図もしており、同乗者Aが身体を保持しているものと思い、本船を発進させたものと考えられる。</p>
原因	<p>本事故は、本船が本件海域において、同乗者Aが、船尾側の座席に乗り、本件ロープを回収して左手で掴んで足下に収納中で、身体の保持を十分に行っていない状態で、船長が本船を発進させたため、同乗者Aが後方に落水した際、緊張した本件ロープが左母指に絡んだことにより発生したものと考えられる。</p>
再発防止策	<p>今後の同種事故等の再発防止に役立つ事項として、次のことが考えられる。</p> <ul style="list-style-type: none"> ・船長は、同乗者を乗せて水上オートバイを発進させる際は、落水やロープの巻き込みによる負傷事故防止のために、同乗者の身体の保持状況や本件ロープの収納状況等について確認してから発進させること。
