船舶事故調査報告書

令和4年12月21日
 運輸安全委員会（海事専門部会）議決
 委員 佐藤 雄二（部会長）
 委員 田村 兼吉
 委員 岡本 満喜子

事故種類	乗揚
発生日時	令和4年5月20日 15時06分ごろ
発生場所	熊本県上天草市大矢野島東岸付近（三角港） 三角港 荷島灯台から真方位276° 280m付近 （概位 北緯32° 36.5′ 東経130° 27.3′）
事故の概要	セメント運搬船第二辰巳丸は、右転しながら航行中、浅所に乗り揚げた。 第二辰巳丸は、船首船底部外板に擦過傷を生じた。
事故調査の経過	令和4年5月23日、本事故の調査を担当する主管調査官（長崎事務所）ほか1人の地方事故調査官を指名した。 原因関係者から意見聴取を行った。
事実情報 船種船名、総トン数 船舶番号、船舶所有者等 L×B×D、船質 機関、出力、進水等	セメント運搬船 第二辰巳丸、3,175トン 142485、東南海運株式会社（船舶所有者、A社）、株式会社辰巳商会（船舶借入人、運航者、B社） 94.98m×16.40m×7.50m、鋼 ディーゼル機関、2,647kW、平成27年6月16日
乗組員等に関する情報	船長 57歳 三級海技士（航海） 免許年月日 平成6年1月7日 免状交付年月日 平成30年9月18日 免状有効期間満了日 令和6年1月6日
死傷者等	なし
損傷	船首船底部外板に擦過傷
気象・海象	気象：天気 雨、風向 北西、風速 約0.6m/s、視界 良好 海象：海上 平穏、潮汐 下げ潮の中央期、潮流 南南東流約1ノット（kn）、潮高 約154cm（三角）
事故の経過	本船は、船長ほか11人が乗り組み、空船で、令和4年5月20日13時50分ごろ熊本県八代市八代港を出港し、三角ノ瀬戸を通航する予定で、長崎県松浦市松浦港に向かった。 本船は、0.5海里（M）及び1.0Mに設定したレーダー2台並びにGPSプロッターを作動させ、船長が、自ら操船に当たり、航海士をレーダー監視と見張りに、機関士を主機の操作に、甲板員を海図台

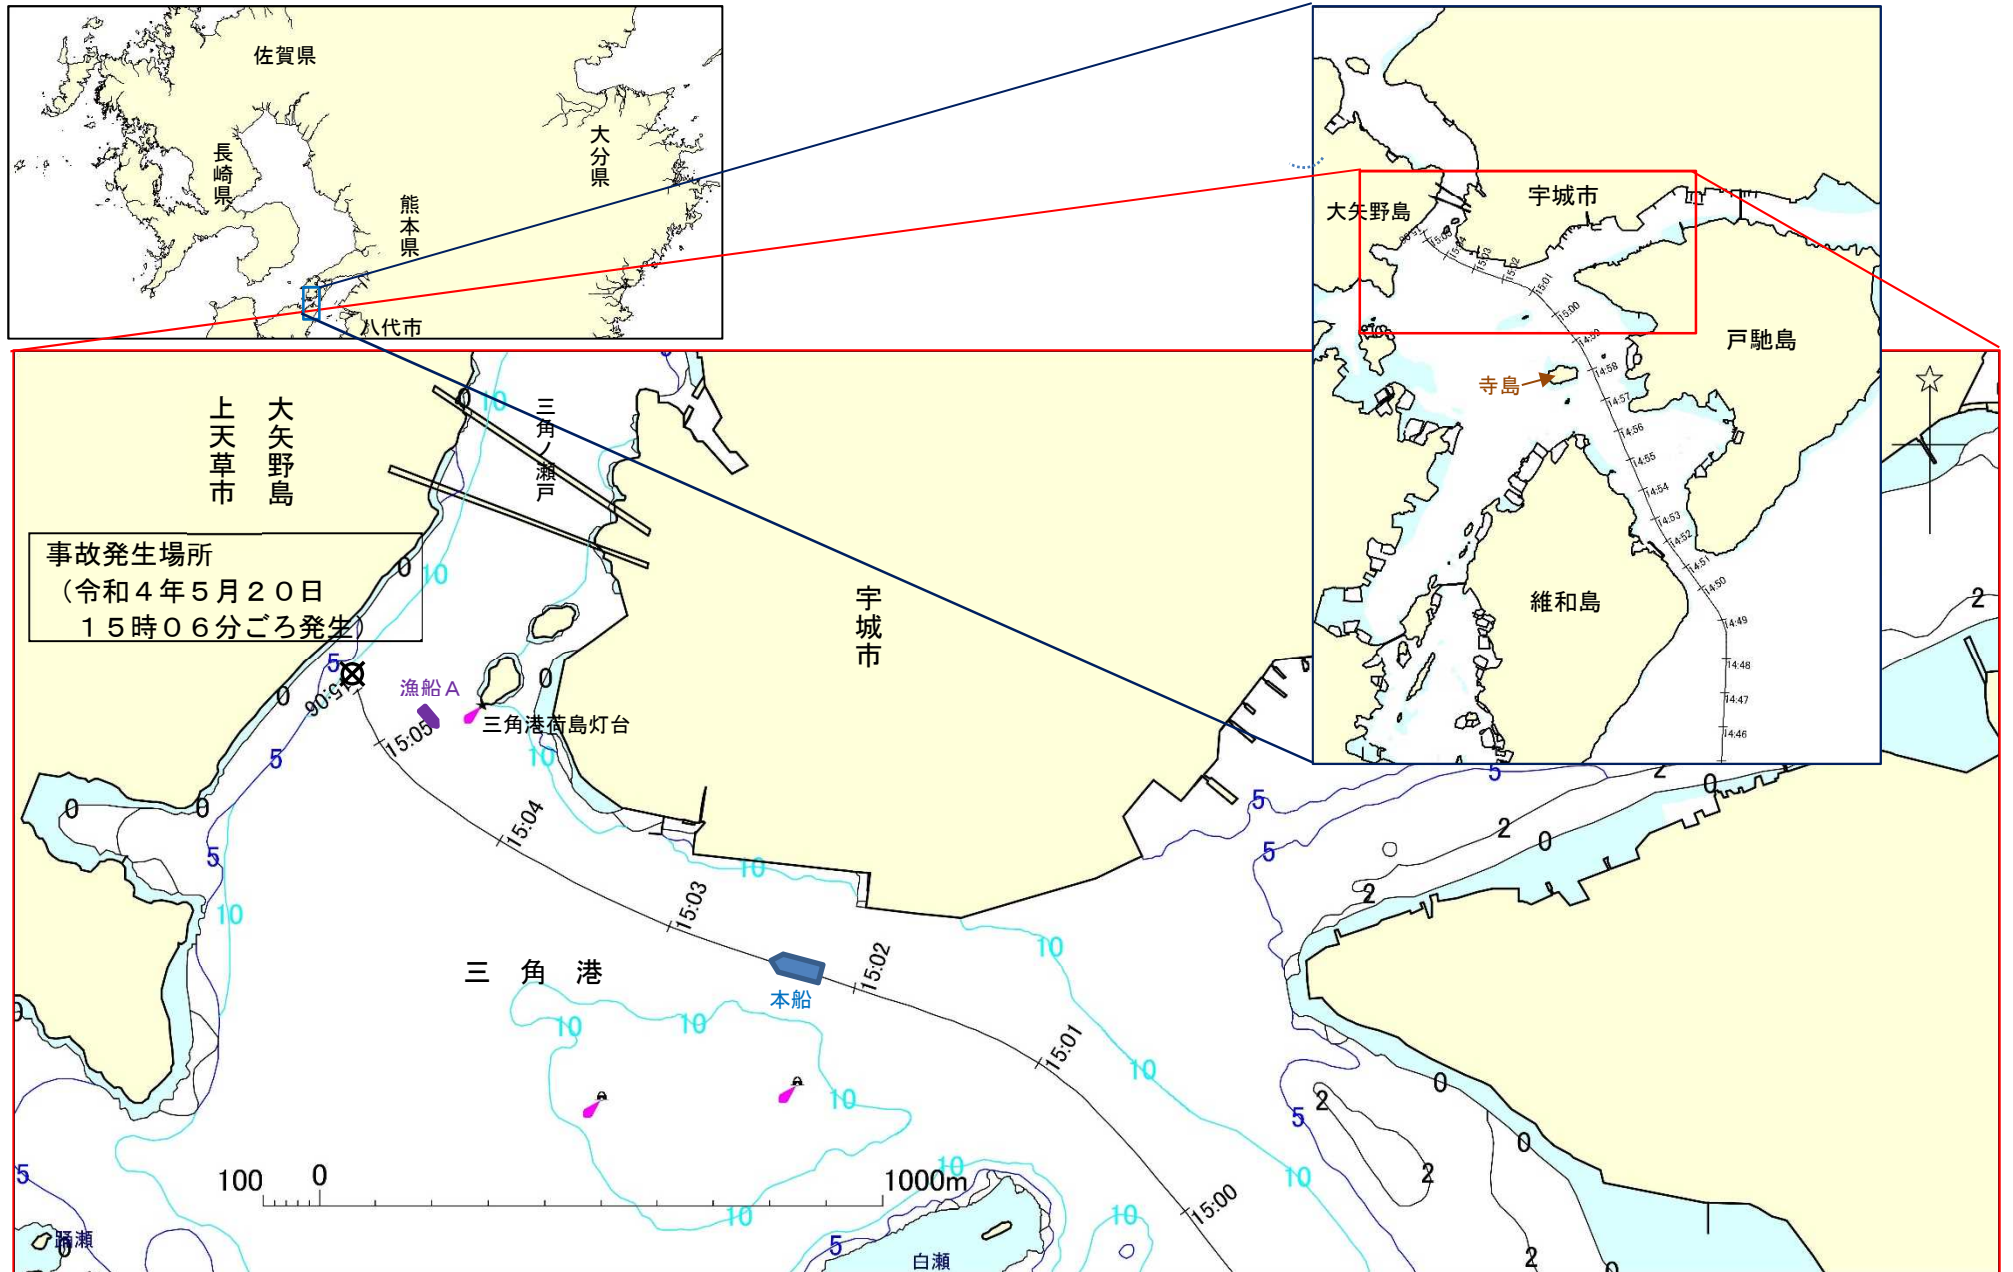
付図1 航行経路図

せていれば良かったと本事故後に思った。
分析 乗組員等の関与 船体・機関等の関与 気象・海象等の関与 判明した事項の解析	あり なし なし 本船は、三角港を三角ノ瀬戸南口に向けて右舵約5°を取って右転中、船長が、漁船Aが三角ノ瀬戸南口中央付近で停留したことを認め た際、漁船Aが本船の右舷方に並んだ頃に右舵一杯を取れば大矢野島 と漁船Aとの間を通航できると思い、主機を中立運転とし、右転しな がら航行を続けたことから、漁船Aが本船の右舷方に並んだ頃に右舵 一杯を取ったものの、大矢野島東岸に向かう進路となり、同島東岸付 近の浅所に乗り揚げたものと考えられる。 船長は、本船の操縦性能表が船橋内に掲示されていたものの、正確 な情報を把握していなかったことから、右舵一杯を取れば大矢野島と 漁船Aとの間を通航できると思い、停船せずに右転しながら航行を続 けたものと考えられる。
原因	本事故は、本船が三角港を三角ノ瀬戸南口に向けて右舵約5°を取 って右転中、船長が、漁船Aが三角ノ瀬戸南口中央付近で停留したこ とを認めた際、漁船Aが本船の右舷方に並んだ頃に右舵一杯を取れば 大矢野島と漁船Aとの間を通航できると思い、主機を中立運転とし、 右転しながら航行を続けたため、大矢野島東岸に向かう進路となり、 同島東岸付近の浅所に乗り揚げたものと推定される。
再発防止策	B社は、本事故後、自社が運航する船舶に対して、次のとおり改善 策を講じることとした。 ・本船を含む3,000トン以上の船舶は、三角ノ瀬戸を通航させ ないこととした。 ・各船に対して本事故情報を展開し、狭水道通航時には緊急停船態 勢をとるよう指示した。 今後の同種事故等の再発防止に役立つ事項として、次のことが考え られる。 ・船長は、狭水道に向けて航行中、自船の操縦性能を把握した上 で、航行の支障となる他船を認めた際、無理な航行を避けて早め に停船させること。
