船舶事故調査報告書

船種 船名 遊漁船 第27桜井丸

事故種類 衝突（防砂堤）

発生日時 令和2年2月16日 12時19分17秒ごろ

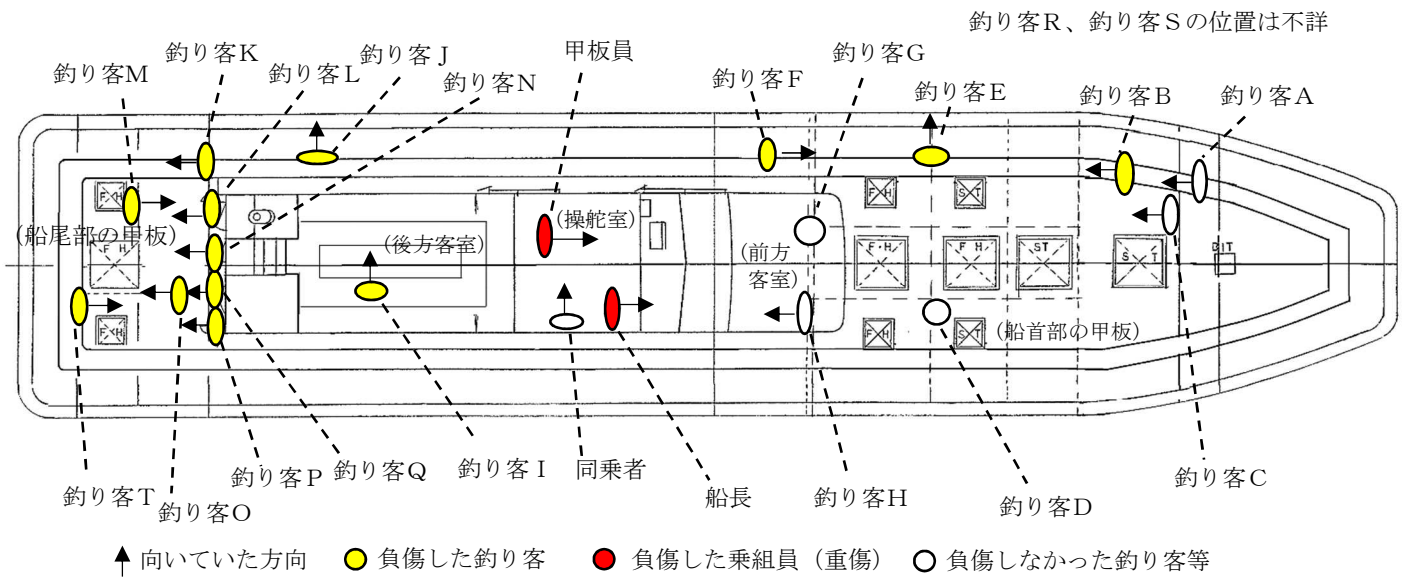
図1 乗船者の負傷状況及び乗船位置図

本船船長、甲板員、同乗者及び釣り客9人の口述、釣り客18人及び鹿島地方事務組合消防本部の回答書並びに本船船長、甲板員及び釣り客13人の診断書によれば、本船船長、甲板員、同乗者及び釣り客の負傷状況、衝突時の乗船位置等は、図1及び表3のとおりであり、16人が負傷し、うち2人がともに約1か月の入院を要する重傷であった。

- (1) 本船船長は、操縦席に腰を掛け、船首側を向いていたことから、衝突の衝撃を受けて船首方に投げ出され、前方に設置された操縦装置及び航海計器等にぶつかり、中心性頸髄損傷、前額部挫創及び両肩関節打撲傷の重傷を上半身に負った。

甲板員は、操舵室後部出入口の階段に腰を掛け、船首側を向いていたことから、衝突の衝撃を受けて船首方に投げ出され、前方に設置された操縦装置及び航海計器等にぶつかり、第2頸椎歯突起骨折、左鎖骨骨幹部骨折及び左肋骨多発骨折の重傷を上半身に負った。

- (2) 船首及び船尾甲板並びに後方客室にいた釣り客は、衝突の衝撃により船体構造物で身体を強打したり、他の釣り客と衝突したりするなどして14人が負傷した。

これは、衝突時の衝撃を受けた際に床に座るなど低い姿勢をとっていたこと及び前方客室には構造物がなかったことにより、転倒したり、不意に構造物にぶつかったりすることがなかったためである可能性が考えられる。

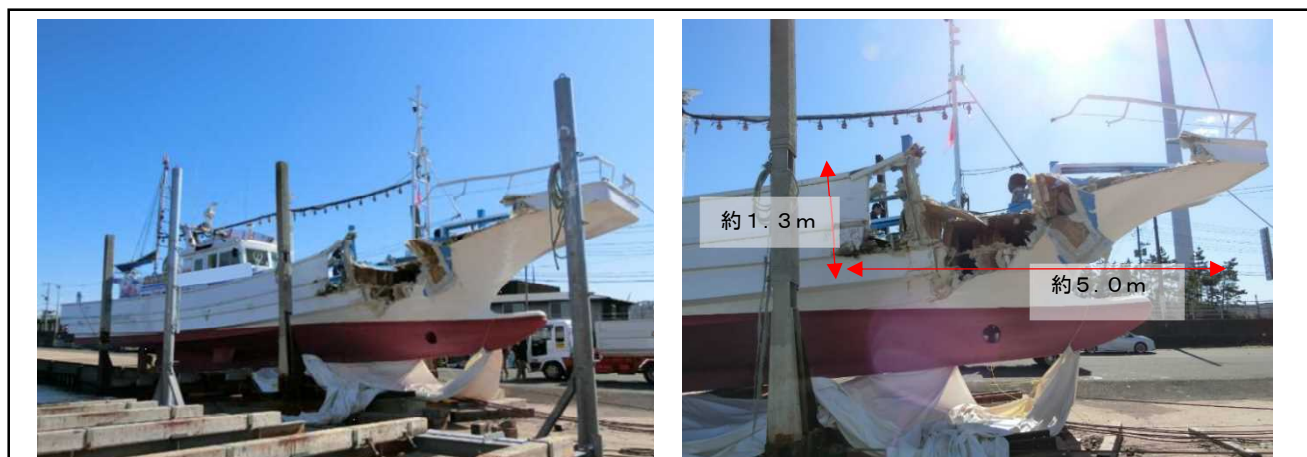
写真1 本船の損傷状況

本船は、右舷船首部から船首尾方向に損傷が広がっており、右舷船首部に縦約1.3m、横約5.0mの破口を生じた。（写真1及び写真7参照）

- (1) 3.1.1(5)及び3.1.1(6)のとおり、衝突直前の針路及び速力が、約243°及び約16.2knであったこと。
- (2) 2.4のとおり、本件防砂堤先端の擦過痕のほとんどが東側面の南端付近に残っていること。
- (3) 2.3のとおり、本船の右舷船首部の損傷が船首尾方向に広がっていること。
- (4) 2.1.3のとおり、本船は、同乗者が停船させるまで前進し続けていたこと。

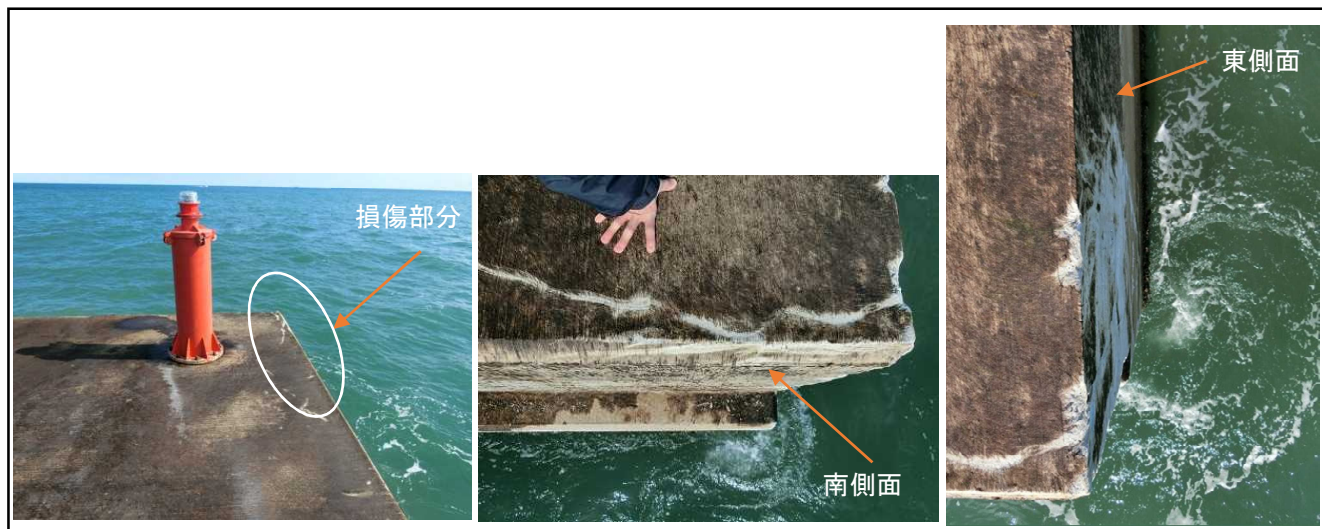
写真2 本件防砂堤の損傷状況

本件防砂堤は、先端部分コンクリート南側面に欠損及び擦過痕を生じた。（写真2参照）

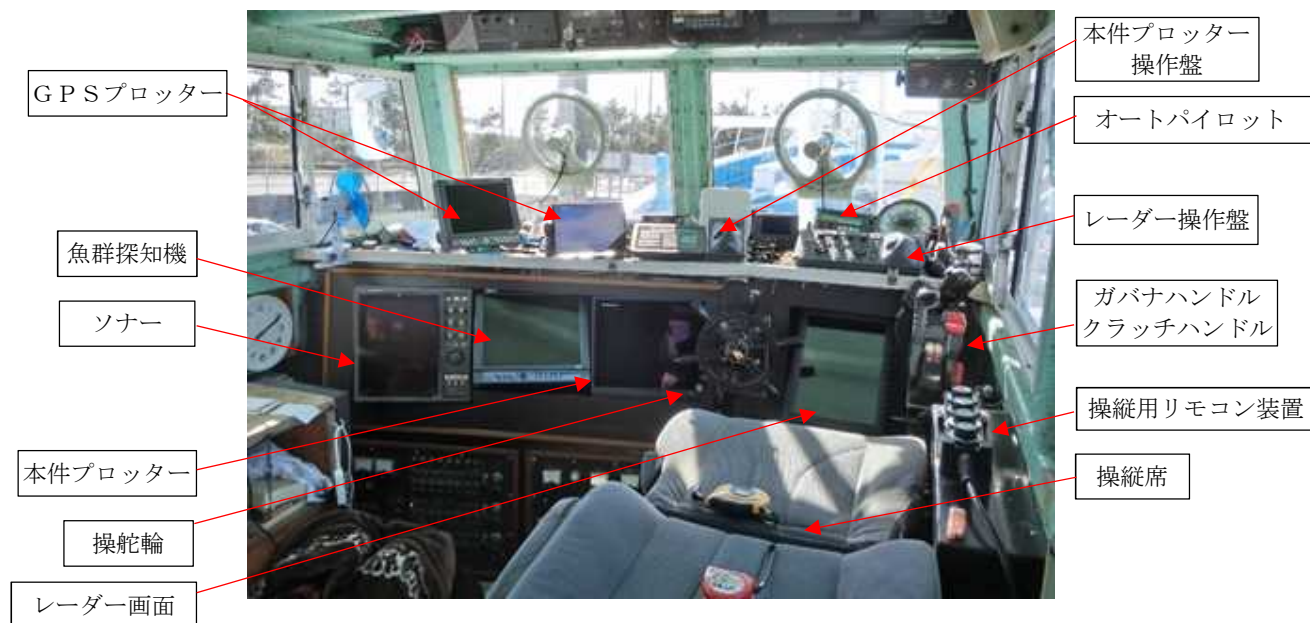
写真4 操舵室内の状況

主な航海計器として、操舵室前面の棚上の左舷側からGPSプロッター2台、本件プロッター操作盤、レーダー操作盤、オートパイロットが設置され、同棚の下に左舷側からソナー、魚群探知機、本件プロッター、レーダー画面が設置されていた。

- (2) 2.6.3及び2.7.2のとおり、レーダー画面は操縦席正面の足元に備えられており、本船船長が同画面を確認する際、視線を下方に向ける必要があったこと。

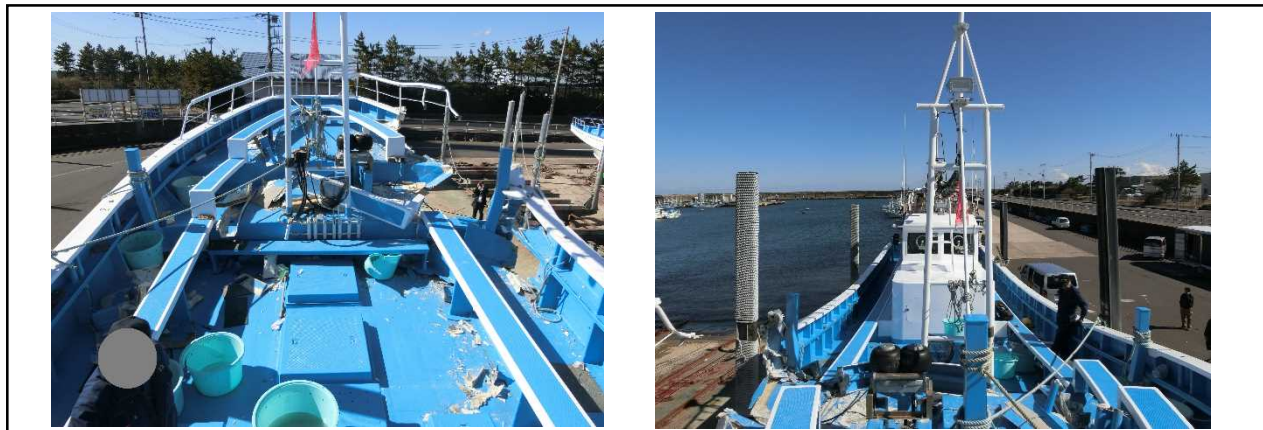
写真7 船首部の甲板の状況

船首甲板から上甲板、船尾甲板にかけて、ブルワークから約54cm内側の両舷に高さ約50cmの腰掛が設けられていた。(写真7参照)

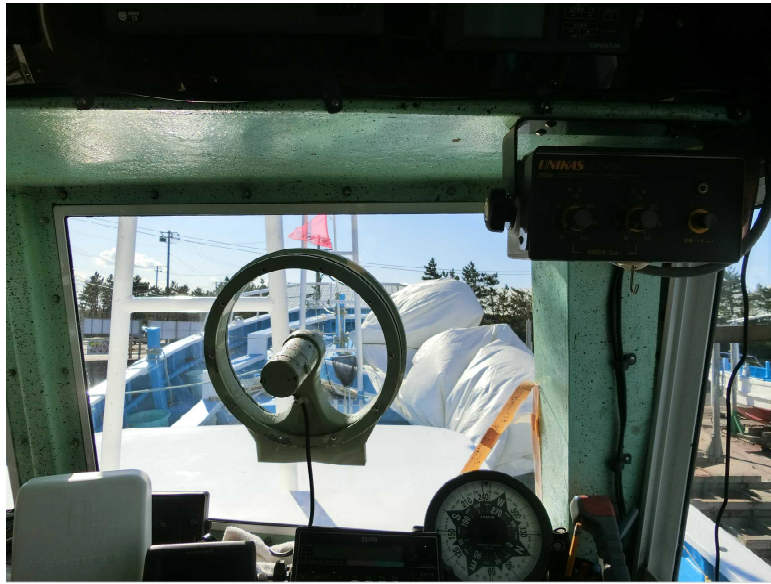
写真9 操縦席からの船首方の見通し状況

本船船長の口述及び本船の一般配置図によれば、船首先端の高さは操舵室前面窓上端とほぼ同じ高さであり、本船船長が操縦席に腰を掛けた場合の眼高は、床面から約157cmであった。この眼高から船首方を見通すと、停船した状態では、操縦席の中央から左舷約 8° 、右舷約 4° の範囲で死角が生じ、約15～17knの速力で航行中は、操縦席の中央から左舷約 15° 、右舷約 9° の範囲で死角が生じていた。

の高さ約157cmの状態、15～17knの速力で航行中、船首浮上により、操縦席の中央から左舷約15°、右舷約9°の範囲で死角が生じていたこと。

- (2) 入港の際、甲板員を船首に配置し、見張りを行わせることとした。
- (3) 船首死角を減ずる目的で操舵室を35cm高くした。

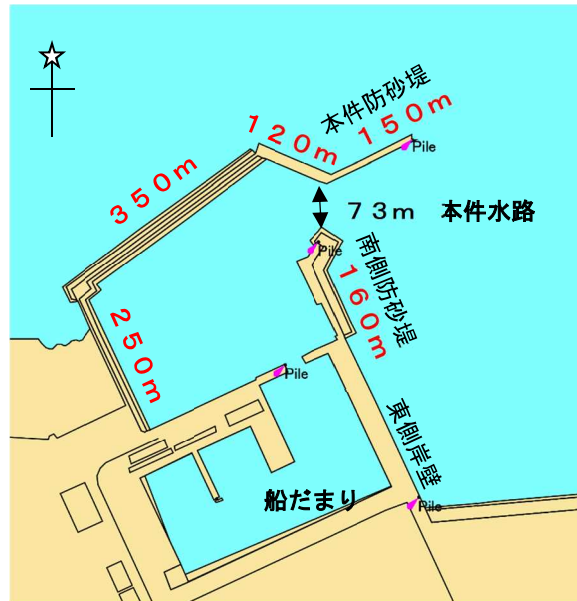
図3 防砂堤及び本件水路の状況

船だまりは、鹿島港の最北部に位置し、船だまり出入口の北側には砂の流入を防ぐ目的で、船だまり北東部から北方に160m築造された防砂堤（以下「南側防砂堤」という。）と西側から北方へ250m、北東方へ350m、南東方へ120m延びる防砂堤により囲まれた区域が設けられ、東方へ向いた出入口となる幅73mの本件水路が存在し、同水路北側の南東方へ延びる防砂堤の東端から東北東方へ本件防砂堤が約62°－約242°方向に150m延伸していた。

船だまりと船だまり出入口北側の防砂堤で囲まれた区域及び南側防砂堤付近には砂が堆積しやすく、水深が浅くなるので、年1回程度^{しゅんせつ}浚渫が行われていた。また、本件防砂堤は延伸が計画されていたが、未着工であり、北東から東にかけての波が減衰しないまま本件水路付近まで侵入するので、本件水路の東方では高い波が発生しやすい状況であった。

- (1) 船だまりと船だまり出入口北側の防砂堤で囲まれた区域及び南側防砂堤付近には砂が堆積しやすく、水深が浅い状況であり、北東から東にかけての波が減衰しないまま本件水路付近まで侵入することから、本件水路の東方では高い波が発生しやすい状況であったものと考えられる。
- (2) 船だまりと船だまり出入口北側の防砂堤で囲まれた区域及び南側防砂堤付近における反射波と上記(1)による本件水路の東方の高い波との合成波の影響から、本件水路の東方には複雑な波が発生することがあり、このようにして発生した複雑な波の影響で本船の針路が右に振れたものと考えられる。

船長は、防砂堤等の障害物を航過する際は、周辺海域のふだんの波の発生状況のほか、付近の構造物から発生する反射波との合成波の影響を考慮した上で、障害物との距離をとる等、航行する経路に留意すること。
