船舶事故調査報告書

船種 船名 漁船 第一寿々丸
漁船登録番号 ON2-0764
総トン数 14.97トン

事故種類 火災
発生日時 令和4年8月23日 18時15分ごろ
発生場所 沖縄県国頭村安田漁港浮き桟橋
瀬高埼灯台から真方位208° 1,018m付近
(概位 北緯26°44.5' 東経128°19.1')

令和4年12月21日

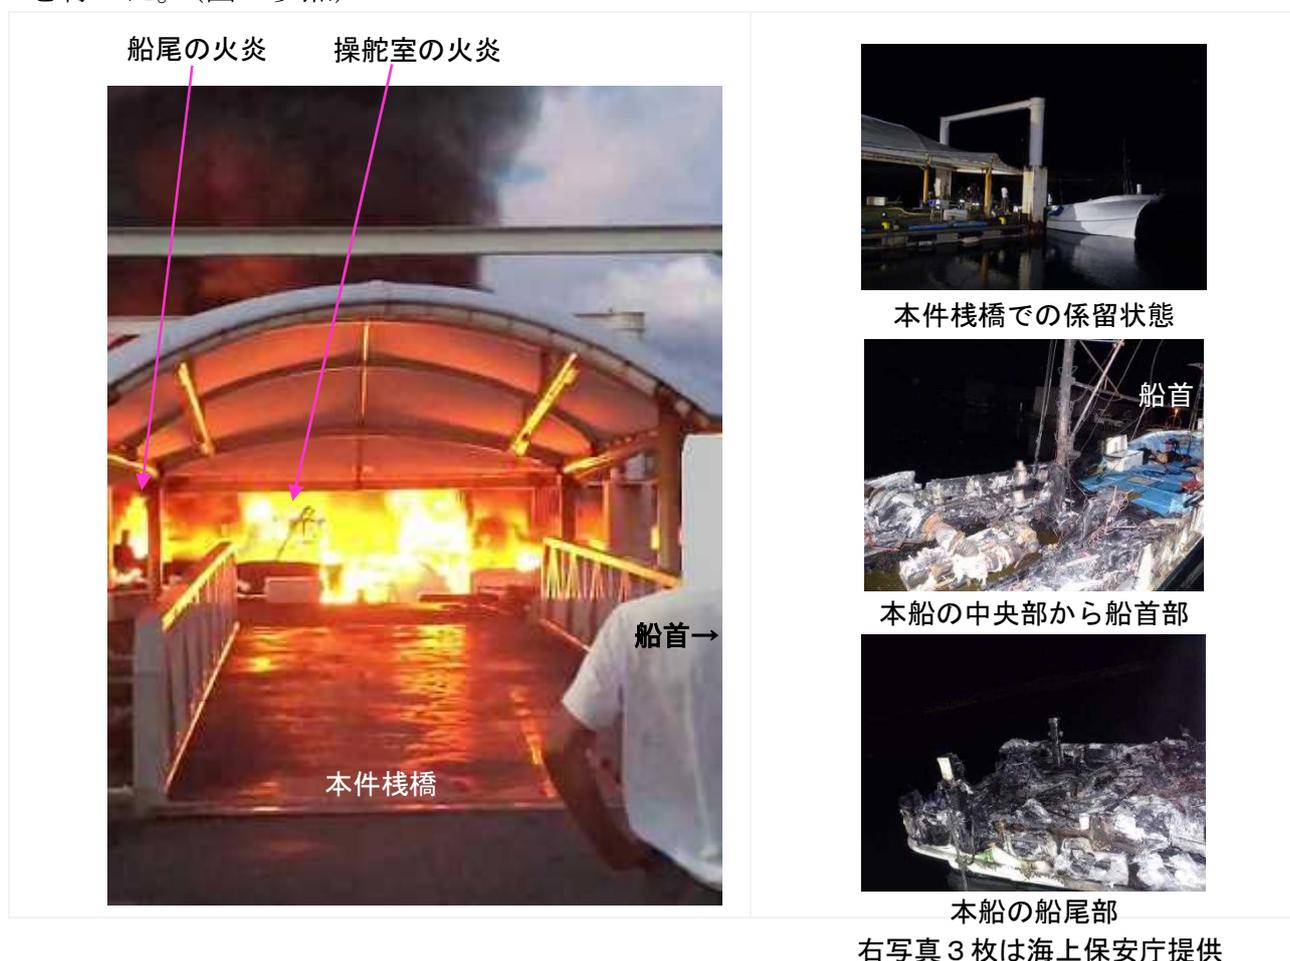
図1 本事故当時の火災状況及び焼損等の状態

安田漁港の北防波堤の突端において親子で釣りをしていた釣り人ら（以下「目撃者ら」という。）は、18時15分ごろ、パチパチという音を聞き、それが何の音なのか余り気にならなかった。目撃者らは、その後、大きな爆発音を聞き、後方を振り返ったところ、本件棧橋に係留中の漁船の船尾から2～3mの高さの火炎が立ち上っているのを視認した。目撃者らの1人は、18時36分ごろ携帯電話により119番通報を行った。（図1参照）

船長は、本件栈橋に到着したとき、本船を見て、船尾部では約3mの火炎が立ち上がって燃焼が激しく、操舵室では船首側の構造材が残存していたが、火炎が立ち上がって激しく燃えており、特に、右舷側の燃焼が激しい状況を視認した。また、機関室では主機を覆った上部構造材から火炎が上がっている状況であったものの、同構造材が残っており、この場所の燃焼が強いという印象ではなかった。船長及び漁業関係者は、本船の火炎が強くて近寄れず、本船の資材の移動ができなかった。

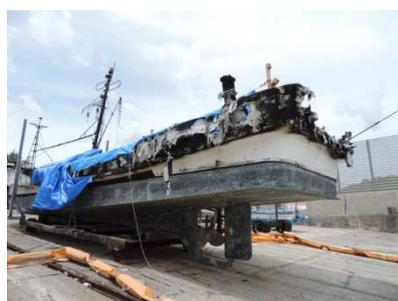
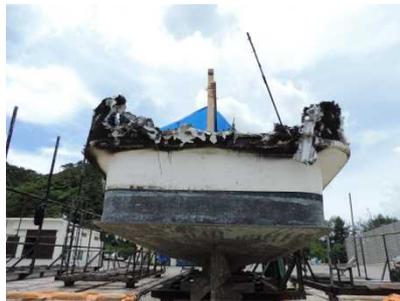
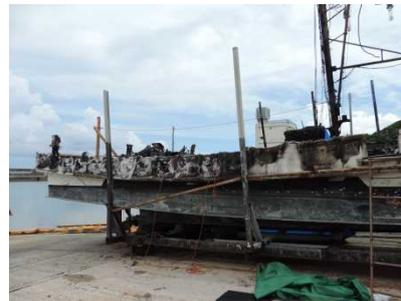
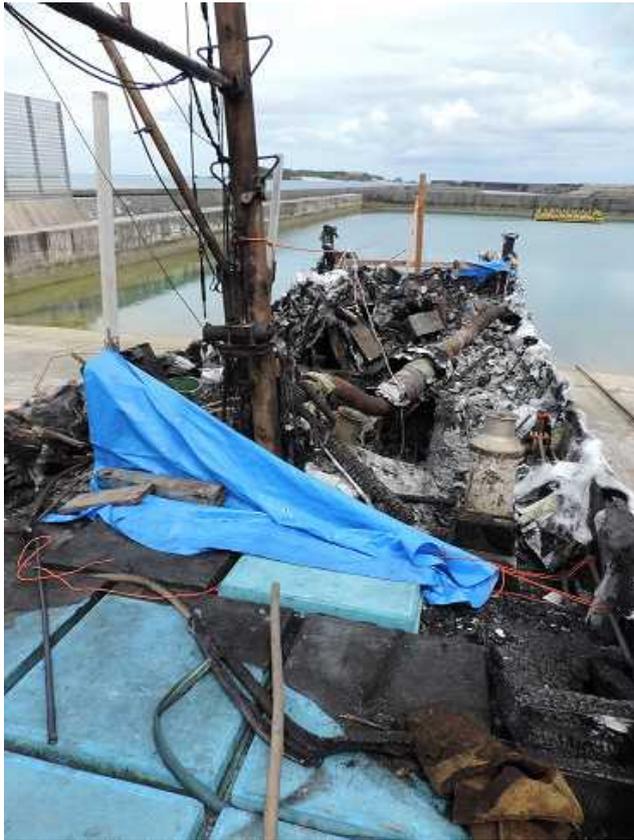
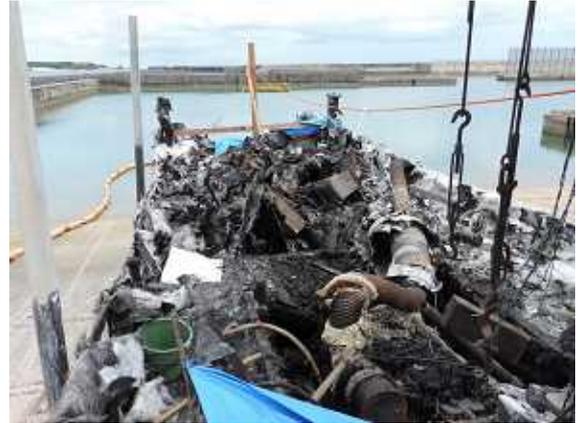
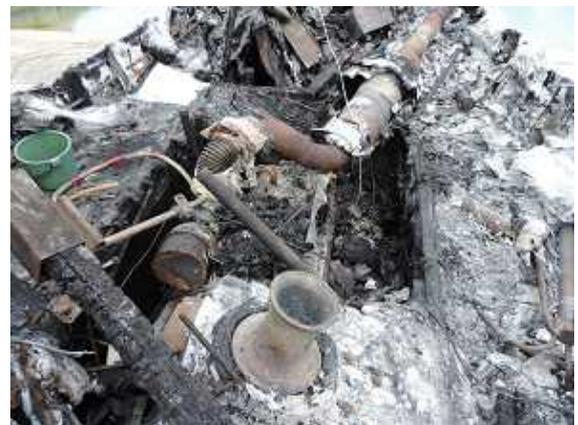
図2 本船の損傷状況

本船は、船体の中央部から船尾部の上甲板、操舵室、機関室、航海計器、主機等の運航設備及び漁ろう設備に焼損、並びに、左舷船尾の釣機用電気配線に短絡及び断線、配電盤、MCCB等及び配電盤に接続する電気配線に焼損を生じた。(図2参照)

- (4) 船体中央部の機関室は、天井となる上部構造材がなくなっており、焼損した主機が、むき出しとなって露天に晒^{さら}されていた。主機本体及び過給機は、原形を留めており、焼けを除き構造が変形していない状態であった。主機の煙突及びスパークアレスタ（火の粉の発散を抑制する装置）は、支えがなくなって倒壊していた。（図2参照）
- (5) 機関室両舷の構造材は、上甲板に人が乗ることが可能な強度が残っており、この場所の空間には燃料のA重油タンクがあり、本事故当時、A重油約2kℓが搭載されていたが、火炎の影響が及んでいなかった。（図2参照）
- (6) 船首部及び上甲板下の魚倉は、ほとんど焼けておらず、中央部に近い魚倉の蓋の上部に焼損があったのみであった。（図2参照）
- (7) 船長は、本船から出火した後、目撃者らが聞いた爆発音が、操舵室の操縦席の下に置いてあった殺虫剤の金属製容器が熱によって破裂したと思った。

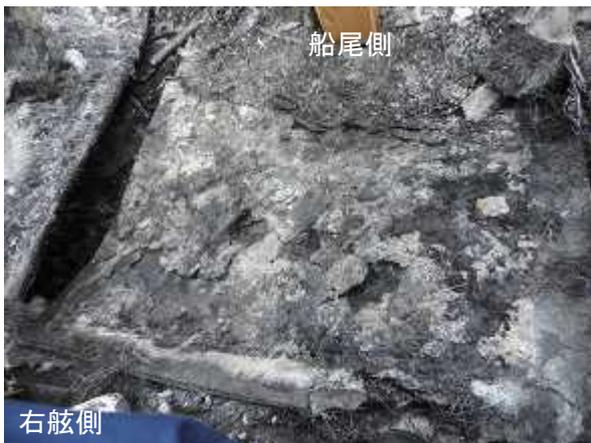
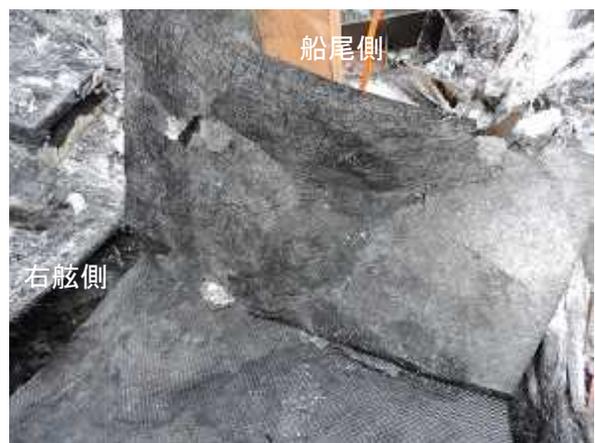
- (1) 本船は、上甲板船尾中央部の焼け（火災現場において物品が燃えた状態をいい、焼損ともいう。）が強く、舷側外板が両舷よりも船尾側の方が激しく焼損していた。この場所の上甲板床板構造材は、FRP板が3層に積層された約9mmの厚さであり、上面が強く焼損して強度が低下しており、プラスチック樹脂が焼損してFRPを成形する繊維の板が分離していた。（図7①、図7②参照）

①上甲板船尾床板の上面

②上甲板船尾床板の下面

① 上甲板船尾部では床板中央部上面の焼けが強く、同床板下方にあった漁具の錘等の上部が焼損して溶損していること。

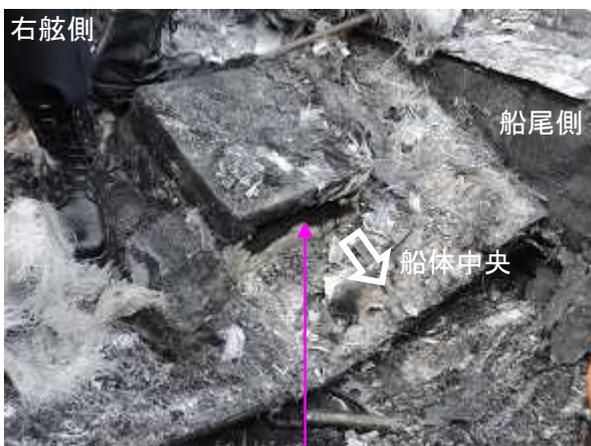
③右舷船尾の釣機の据付台

また、右舷船尾に設置されていた釣機の据付台は、左舷側側面の船体中央を向いた部分の焼けが他の箇所よりも強かった。（図7③参照）

強い焼け

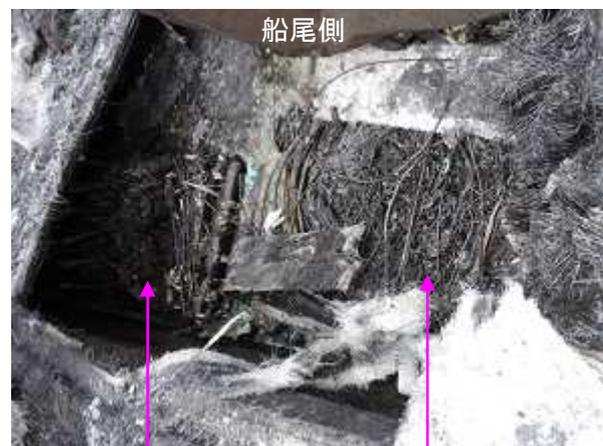
④上甲板船尾の下層

- (2) 上甲板船尾の下層には、漁具、漁に使用するおもり錘が保管されており、同錘は上部のみが焼け、溶損して変形していた。（図7④参照）
- (3) 操舵室は、全焼して構造材が焼け崩れていた。操舵室の床面上面は焼けが

上部が溶損した錘

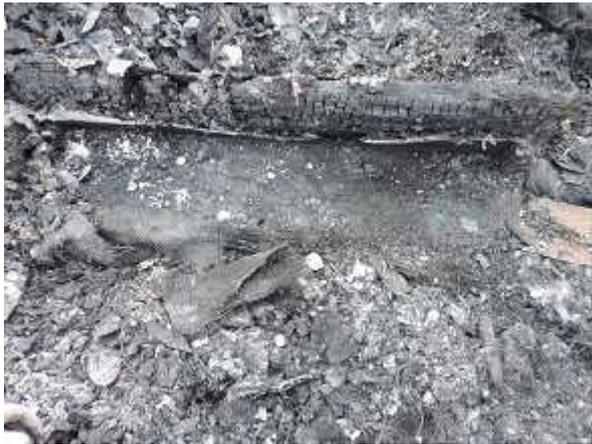
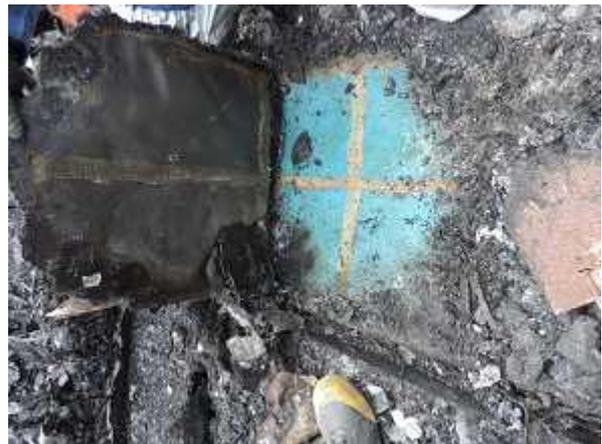
あり床のシートが焼損して炭化していたものの、その下方にあった床板構造材には焼けが少なく燃焼生成物により汚損した程度であった。床板下の空間及びその場所にあった収納物にも焼けがなかった。（図7⑤、図7⑥参照）

⑤操舵室床面 燃烧生成物除去前

⑥操舵室床面 燃烧生成物除去後

② 操舵室は構造材が焼け崩れ、床面のシートが焼けているものの、その下方にあった船体の構造材及び床面下の収納物は、燃料生成物により汚損した程度又は全く焼けていなかったこと。

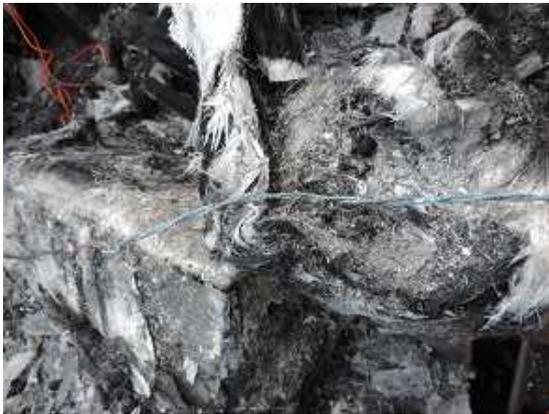
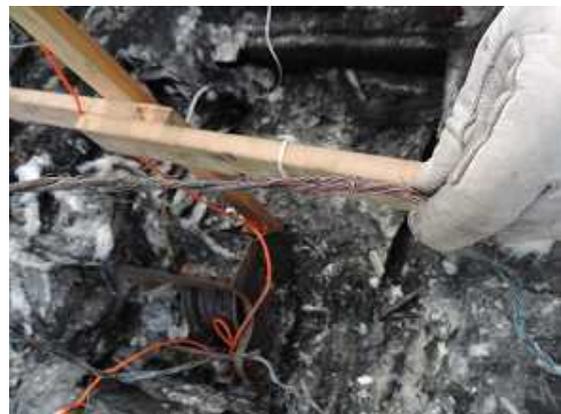
本件釣機の電気配線（以下「本件電気配線」という。）は、被覆が燃えて無くなり、直流を通電していた2心線の銅線が、むき出しとなり、銅線の大半に緑青^{ろくしょう}*1が発錆した状態であった。（図8①、図8②参照）

①本件電気配線A

②本件電気配線B

① 銅線の大半の表面に緑青が発錆していた。本件電気配線は、消火作業の際、放水によって水に濡れたことが想定されるが、同様に放水を受けた配電盤に結線されていた電気配線は、緑青の発錆が少なかった。

- (1) 船長は、離船する際、配電盤にある本件釣機のような電動式漁ろう設備、照明等の電源を必ず断とすること。
- (2) 船長は、本件釣機のような暴露甲板にある電動式漁ろう設備の電気配線を定期的に点検し、被覆に割れや傷がある場合には新替を行うこと。
- (3) 漁船の船舶所有者は、定期的に船内の電気配線系統の絶縁抵抗計測を、特に、直流電気を使用している場合には二線間の同計測を行い、絶縁抵抗値に低下が確認されたとき、(2)の措置を行うこと。
- (4) また、次のような保守整備及び機器を設置することが望ましい。
 - ① 暴露甲板にある電動式漁ろう設備の電気配線は、その良否にかかわらず、定期的に新替をすること。また、電気配線には、JIS規格に定められた船用電線を使用すること。
 - ② MCCBは、短絡事故時にアーク及びアークガスが周囲に飛散しないよう、分電盤内に設置して開閉式の蓋がある場合には確実に閉とすること。

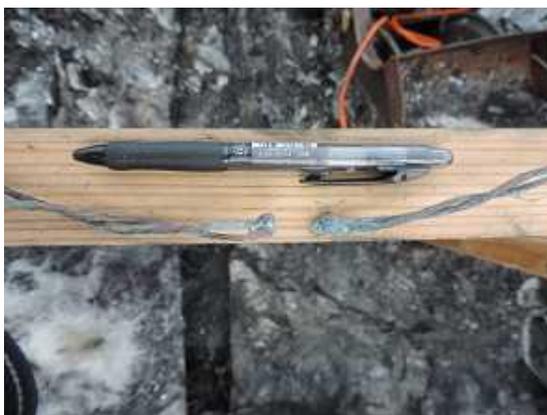
本件電気配線は、船尾右舷寄りの場所で断線をしており、断線部では2心線が溶着して、上流側及び下流側の双方に熔融粒を形成していた。（図8③参照）

③本件電気配線における断線、溶着等の跡

本件電気配線は、短絡箇所で断線し、異極（プラス及びマイナス）の2心線が溶着して熔融粒を形成したものと推定される。

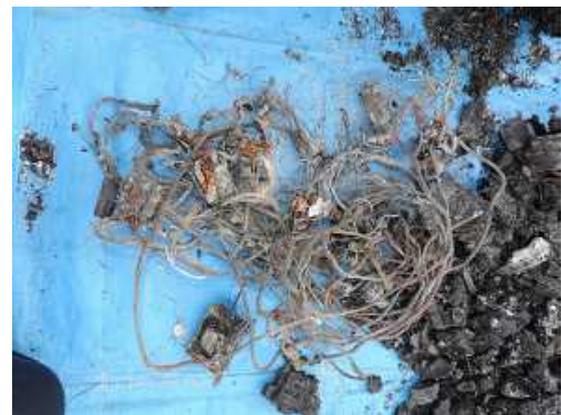
- (2) 右舷船尾釣機の電気配線は、同じく被覆が燃えて無くなり銅線がむき出しとなっていた。この銅線は、煤で汚損していたが、緑青が発錆していなかった。
- (3) 配電盤は、焼けて合成樹脂製の盤面が無くなっており、MCCBのケースが焼損して破損し、原形を留めておらず、ケースの一部残骸が端子と共に残り、接続していた電気配線の被覆が焼損して銅線のみ状態となっていた。これらの電気配線は、消火作業の際、放水によって濡れたが、緑青の発錆が本件電気配線よりも少なかった。（図8④参照）

④焼損した配電盤の電気配線
接点に熔融した跡

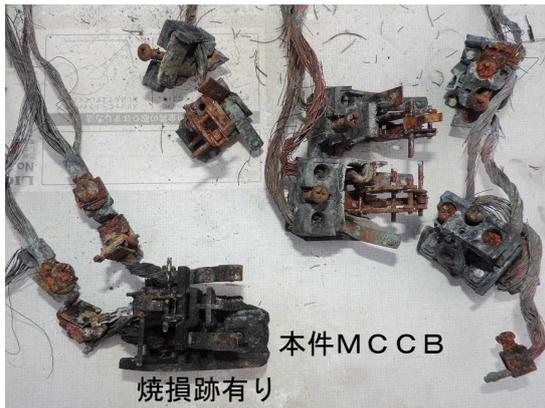
MCCBの焼損した残骸のうち1個（以下「本件MCCB」という。）は、表面の色が漆黒となった強い焼損及び黒い汚損が確認でき、内部でアークが発生してアークガスを放出したときに生じる跡があつて、他のMCCBの焼損した残骸と比較すると、火災の火炎*2よりも高温のガスに晒されたような状態であつた。（図8⑤参照）

⑤配電盤のMCCB及び電気配線の状態

類似まぐろ漁船は、配電盤にMCCBが剥き出しの状態、また、本船は、主MCCBが露出した状態で設置されており、本事故の事象を踏まえると、短絡事故時にMCCBが引き外された際、アークガスが周囲に飛散しないよう、MCCBを分電箱に収納する仕様とすることが望ましい。

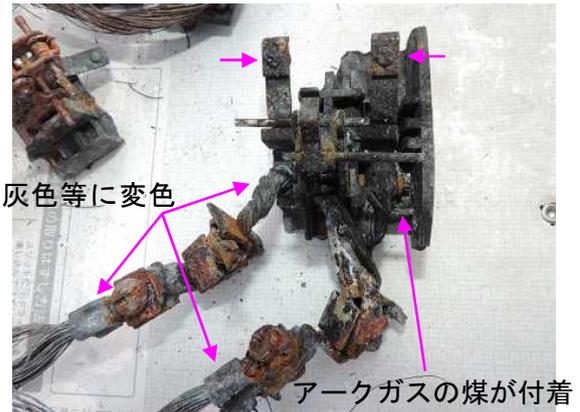
⑥本件MCCBの状態

本件MCCBに接続する下流側の電気配線は、灰色及び黒色に変色して短絡電流のような過大な電流が流れて高温により過熱された焼損の痕跡を残していた。MCCBの接点2個は、表面に熔融した跡があつてアバタ状となつており、過大な電流が流れ、作動して断となつたとき、MCCB内部でアークが発生してアークガスを放出したときに生じる跡があつた。（図8⑥参照）

(2) 本件MCCBに接続する電気配線（以下「接続配線」という。）は、本事故後、銅線の色が灰色及び黒色に変色しており、過大な電流が流れて高温により過熱された焼損の痕跡を残しており、本件電気配線よりも強く焼損した状態となっていたものと認められる。このことから、本船は、まぐろ漁の後、本件釣機に電源が供給されたまま本件棧橋に係留されていたものと考えられる。

- (4) (2)及び(3)並びに他の釣機等の電気配線には短絡箇所がなく、本件釣機の本件電気配線は、本件MCCBに結線されていたものと考えられる。
- (5) 配電盤の本件MCCBは、本件電気配線が短絡した際、短絡電流が流れ、接続配線が過熱して被覆が燃えるとともに、作動して断となり、内部でアークが発生してアークガスを放出し、前記(2)の焼損の状態から、異極の接点間でも短絡が生じて短絡電流が流れたものと考えられる。
