## 船舶事故調査報告書

事故種類	乗揚
発生日時	令和4年9月10日 20時51分ごろ
発生場所	沖縄県石垣市登野城漁港南東方沖 石垣港登野城第1号灯標から真方位347° 30m付近 （概位 北緯24° 19.5′ 東経124° 10.2′）
事故の概要	漁船第一善幸丸は、北西進中、さんご礁に乗り揚げた。 第一善幸丸は、船体が大破して全損となった。
事故調査の経過	令和4年9月12日、本事故の調査を担当する主管調査官（那覇事務所）ほか1人の地方事故調査官を指名した。 原因関係者から意見聴取を行った。
<b>事実情報</b> 船種船名、総トン数 船舶番号、船舶所有者等 L×B×D、船質 機関、出力、進水等	漁船 第一善幸丸、9.7トン ON2-3082（漁船登録番号）、個人所有 11.97m (Lr) × 2.88m × 1.24m、FRP ディーゼル機関、321kW（動力漁船登録票による）、平成8年2月6日
乗組員等に関する情報	船長 59歳 一級小型船舶操縦士・特殊小型船舶操縦士・特定 免許登録日 平成2年3月16日 免許証交付日 令和2年7月20日 （令和7年8月18日まで有効）
死傷者等	なし
損傷	右舷船底部に破口、船体上部構造物及び右舷外板が大破（全損）
気象・海象	気象：天気 晴れ、風向 北北東、風速 約7m/s、視界 良好 海象：波高 約1.5m、潮汐 下げ潮の初期 石垣市には、令和4年9月10日10時24分に波浪注意報が、16時38分に強風注意報がそれぞれ発表され、本事故当時も継続中であつた。
事故の経過	本船は、船長及びインドネシア共和国籍の技能実習生（以下「実習生」という。）2人が乗り組み、まぐろはえ縄漁の目的で、令和4年9月7日11時ごろ沖縄県石垣市石垣漁港を出発し、同港南東方沖77海里（M）付近で操業を行った後、石垣漁港に帰港することとした。

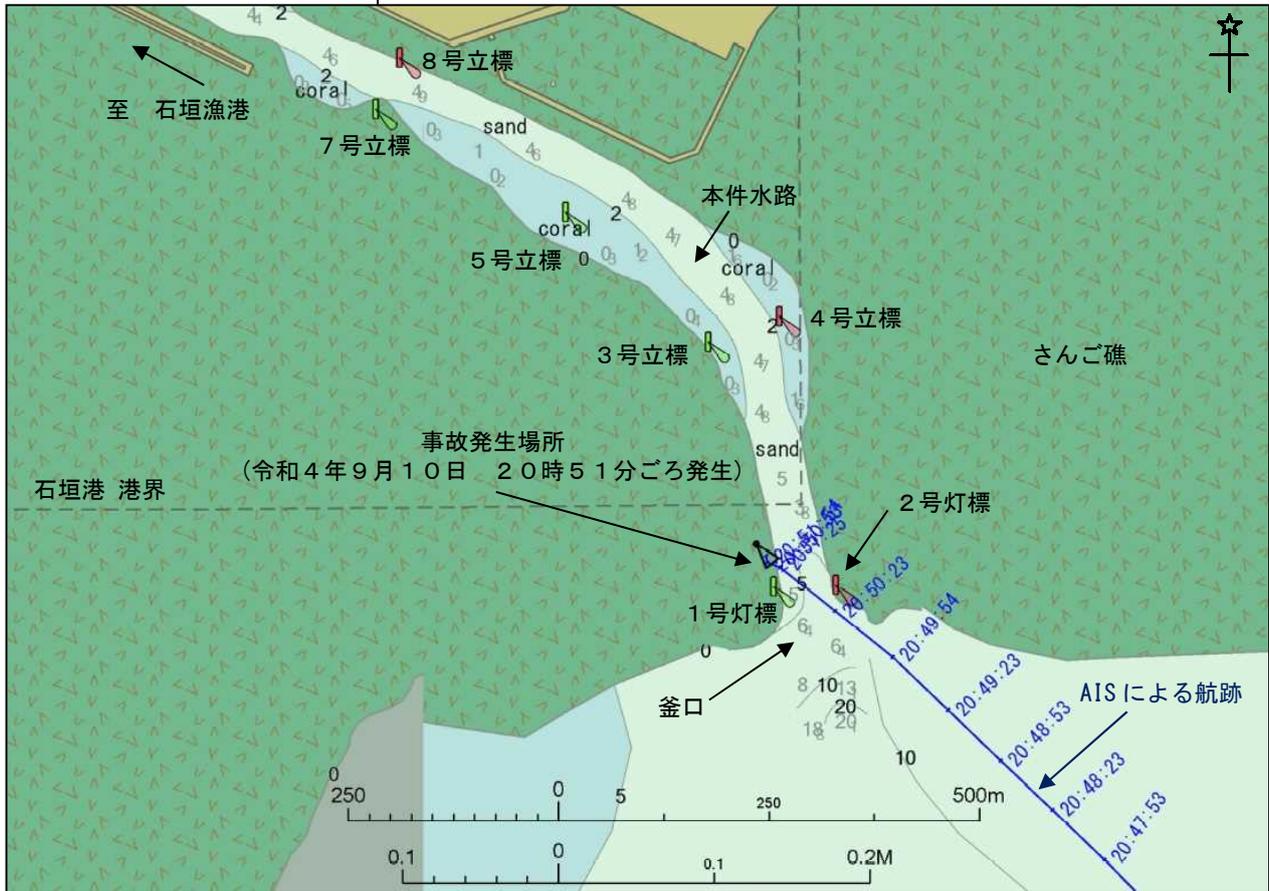
図 1 本件水路及び推定航行経路図

水深 2 m 以上の水路幅は約 40 ~ 50 m である。(図 1、表 1 参照)

本船のAIS記録には、船首方位が記録されていなかったが、船長の口述によれば本船の針路と船首方位がほぼ一致しており、本船の針路と船首方位が同一であったとすると、20時50分ごろ、8号立標及び4号立標の方位は、それぞれ本船の右舷船首方約13°及び約40°となる。

本船のAIS記録に基づく航跡によれば、本船が釜口付近に到達した20時50分ごろ、左舷標識3本（3号立標、5号立標、7号立標）の緑灯の方位は、本船の右舷船首方約9°～26°となる。

本船は、石垣漁港に向けて本件水路を北西進中、船長が、全周を見渡そうと思い、GPSプロッターの設置されていない上部操舵室の屋上で目視のみで操船していたことから、操船目標である右舷標識を誤認して本件水路を逸脱する針路となっていることに気付かず、水路脇のさんご礁に乗り揚げたものと考えられる。

船長が4号立標であると思い込んだ本件赤灯は、次のことから8号立標の灯光であったものと考えられる。

- (1) 船長が、20時50分ごろ次の操船目標とした赤灯は、右舷船首方約10～20°に見え、灯質が単閃赤光で毎3秒に1閃光であったこと。
- (2) 本船のAIS記録に基づく航跡によれば、20時50分ごろ、8号立標及び4号立標の方位は、それぞれ本船の右舷船首方約13°及び約40°となること。
- (3) 本事故発生場所の北方の陸上に赤色に点滅する街灯等は設置されていないこと。

<ul style="list-style-type: none"><li>・夜間にさんご礁等の浅瀬に囲まれた水路を航行する船舶の船長は、GPSプロッター等の航海計器を活用し、船位を確実に確認すること。また、やむを得ず一時的に航海計器から離れた場所で操船する場合、その直前まで航海計器で正確な船位、針路及び周辺の航路標識を確認しておくこと。</li><li>・夜間航行を行う船舶の船長は、操船目標とした特定の灯光のみに集中し過ぎることなく、操船目標以外の航路標識も適切に確認しながら操船すること。</li><li>・船長は、乗揚等の航行の安全に係る事故の発生時には、速やかに海上保安庁に通報すること。</li></ul>
--	--

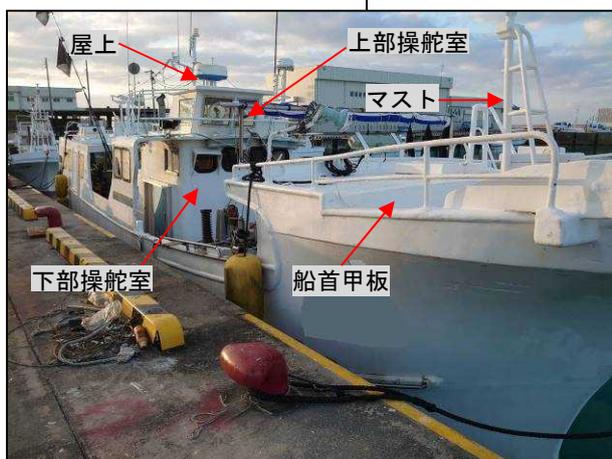
写真1 本船（本事故前）

本船の喫水は、船首が約1.5m、船尾が約2.0mであった。

本船は、下部操舵室にGPSプロッター、レーダー、自動操舵装置、舵輪及び椅子等が設置され、その上方に回転窓を備えた上部操舵室があり、上部操舵室の天井に設けられたハッチを開けて、屋上に出られる構造となっていた。

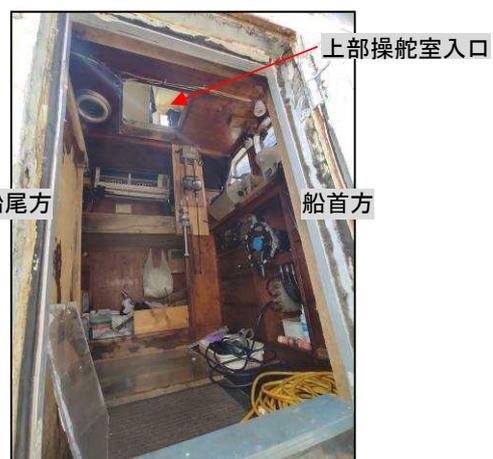
写真2 類似船の下部操舵室  
（右舷側入口から撮影）

下部操舵室は、中央甲板よりも高くなっている船首甲板及びマストにより船首方の視界が制限され、上部操舵室も窓以外の部分で視界が制限されるので、船長は、ふだん夜間に本件水路を航行する際、全周を見渡すことができる上部操舵室の屋上に上がり、右舷標識（2号灯標、4号立標、8号立標）を操船目標として目視で操船していた。

本船のGPSプロッターは、本事故当時、正常に作動しており、本件水路及び航路標識が正常に表示されていた。

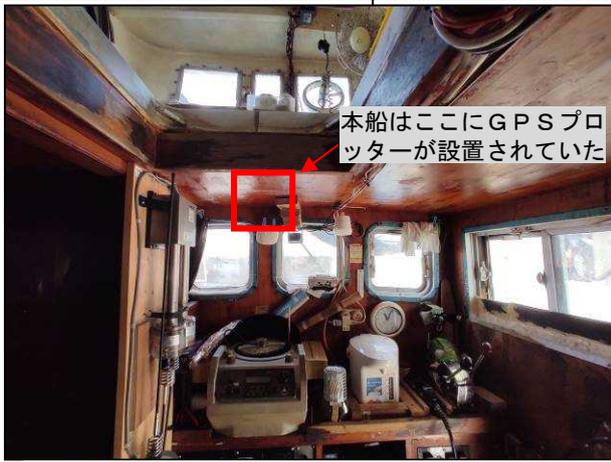
写真3 類似船の下部操舵室及び上部操舵室

船長は、下部操舵室及び上部操舵室では視界が制限されることから、上部操舵室の屋上に上がり、全周を見渡そうと思ったものと考えられる。
