船舶事故調査報告書

船種船名 旅客船 Shrimp of Art
船舶番号 280-21360 香川
総トン数 19トン

事故種類 乗揚
発生日時 令和2年11月19日 16時36分ごろ
発生場所 香川県坂出市羽佐島北西方沖
櫃石港4号防波堤灯台から真方位177° 1.1海里付近
(概位 北緯34°23.9' 東経133°48.6')

運輸安全委員会(海事部会)議決

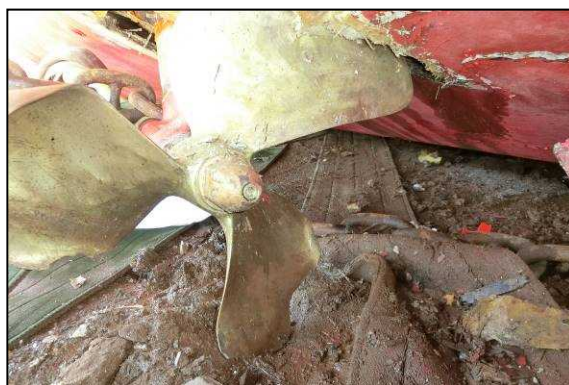
- (1) 左舷プロペラ翼端の欠損(写真2参照)

写真2 左舷プロペラ翼端の欠損

- (1) 左舷プロペラシャフト及び左舷プロペラが損傷して左舷機のクラッチが内部機構の破損等を生じ、制御不能となった可能性が考えられる。
- (2) 左舷舵板が損傷して左舷舵軸が曲損し、操舵装置の制御に不具合を生じたものと考えられる。
- (3) 左舷プロペラシャフトに曲損及び左舷プロペラ翼端に欠損を生じ、次の①及び②の状況となって上甲板下の舵機室及び機関室区画で浸水が始まり、機関室区画から船首方に浸水が進行したものと考えられる。
 - ① 左舷シャフトブラケットが上向きの衝撃を受け、同シャフトブラケットのフランジが機関室区画の船底外板を陥没したこと。
 - ② 左舷プロペラが同プロペラ点検口に接触し、舵機室区画に破口を生じたこと。

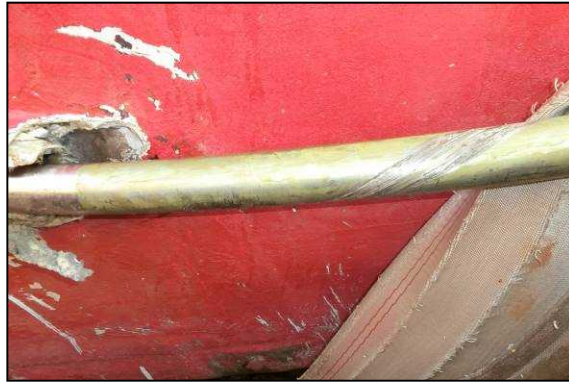
- (2) 左舷プロペラシャフトの擦過傷及び曲損（写真3参照）

写真3 左舷プロペラシャフトの擦過傷及び曲損

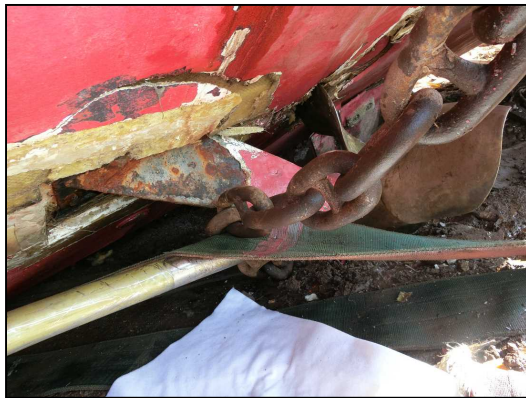
- (3) 左舷船尾船底部のシャフトブラケット*5取付部、プロペラ点検口の破口（機関室及び舵機室区画の損傷。後述する 2.5.3(1)及び図1を参照）及び左舷舵軸の曲損。（写真4及び写真5参照）

写真4 左舷船尾船底部のシャフトブラケット取付部の破口

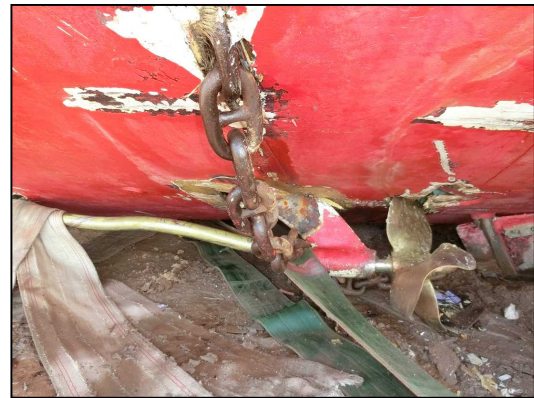
写真5 左舷船尾船底部のプロペラ点検口の破口、左舷舵軸の曲損

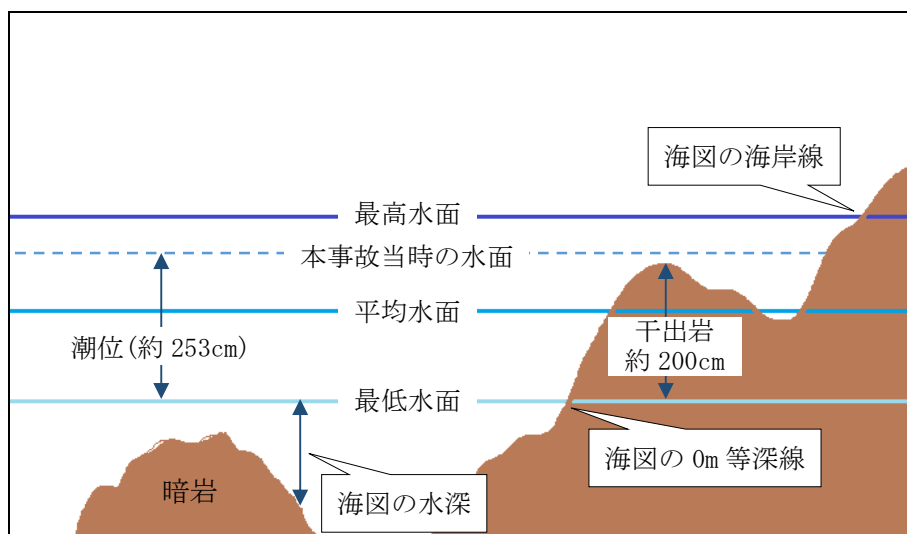
図4 干出岩概略図

- (1) 現場調査の結果、国土地理院の地理院地図及び海図W1122によれば、岩黒島橋の4番橋脚の北西側付近に、オソウイと称する最低水面からの高さ約200cmの干出岩*8（以下「本件干出岩」という。）が存在している。（図4及び図5、写真12及び写真13 参照）

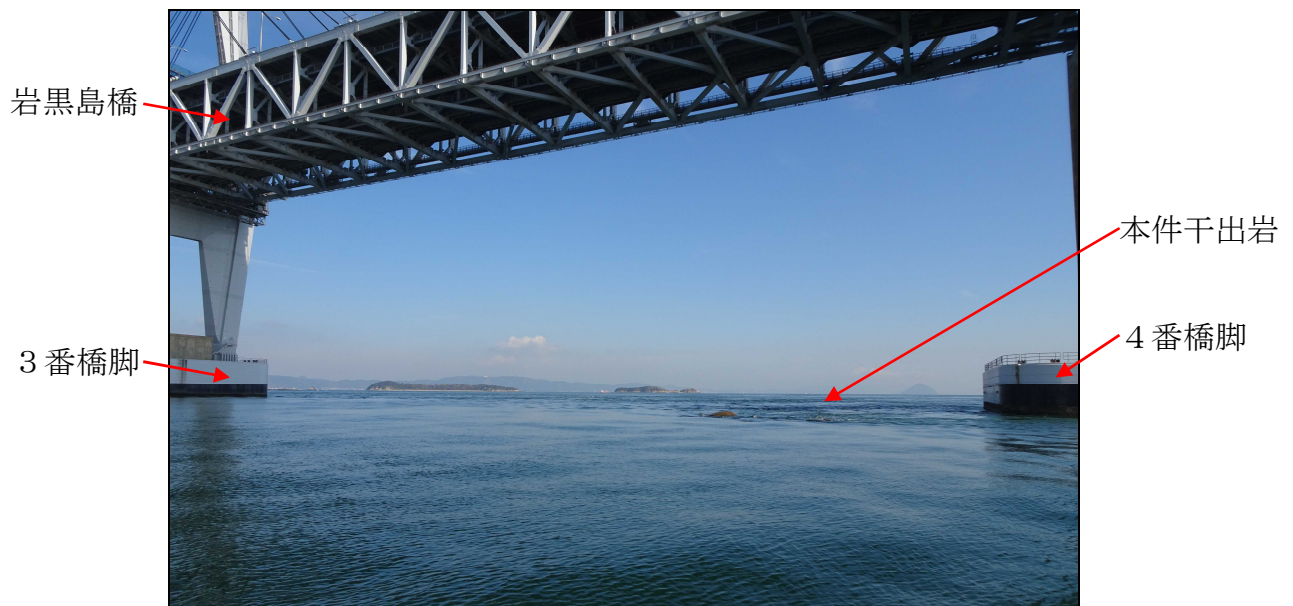
写真12 本件橋脚間（瀬戸大橋の西側から東側を見る）
（撮影日時：令和2年12月11日11時30分ごろ、潮汐：下げ潮中央期で約176cm）

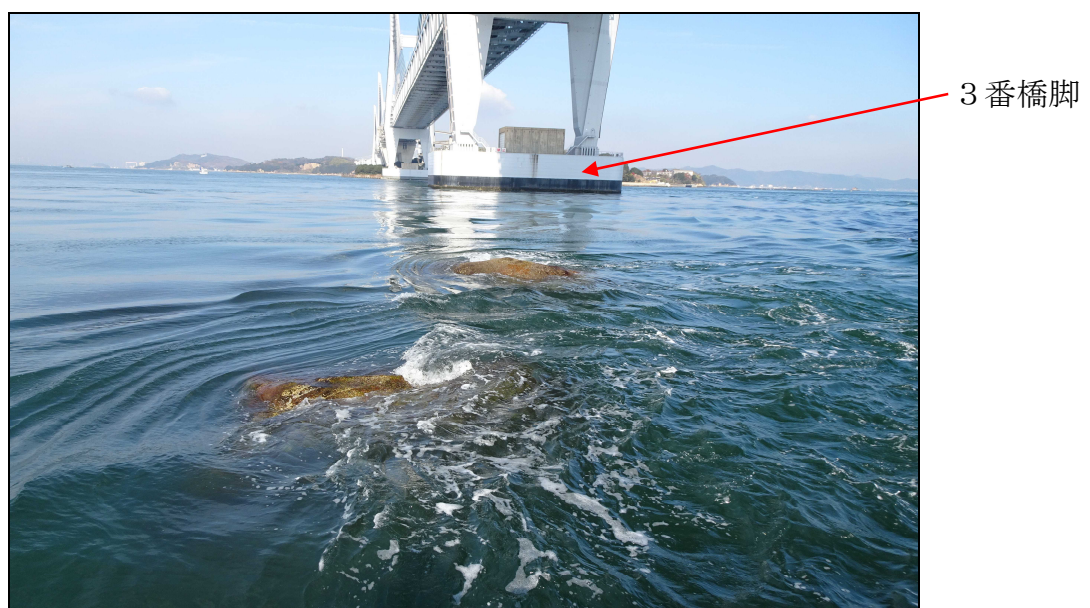
写真13 本件干出岩
（撮影日時：令和2年12月11日11時30分ごろ、潮汐：下げ潮中央期で約176cm）

このうち、潮位が下げ潮の中央期で約253cmであったこと(2.6.6)は、本件干出岩(2.7(1)のとおり最低水面からの高さは約200cm)が水面下約50cmに没し、目視できない状態になったこと、及び、本船が本件干出岩に乗り揚げた際に左舷船尾船底部が岩に当たる位置関係となり、主機及び操舵装置を損傷したことの要因となったものと推定される。

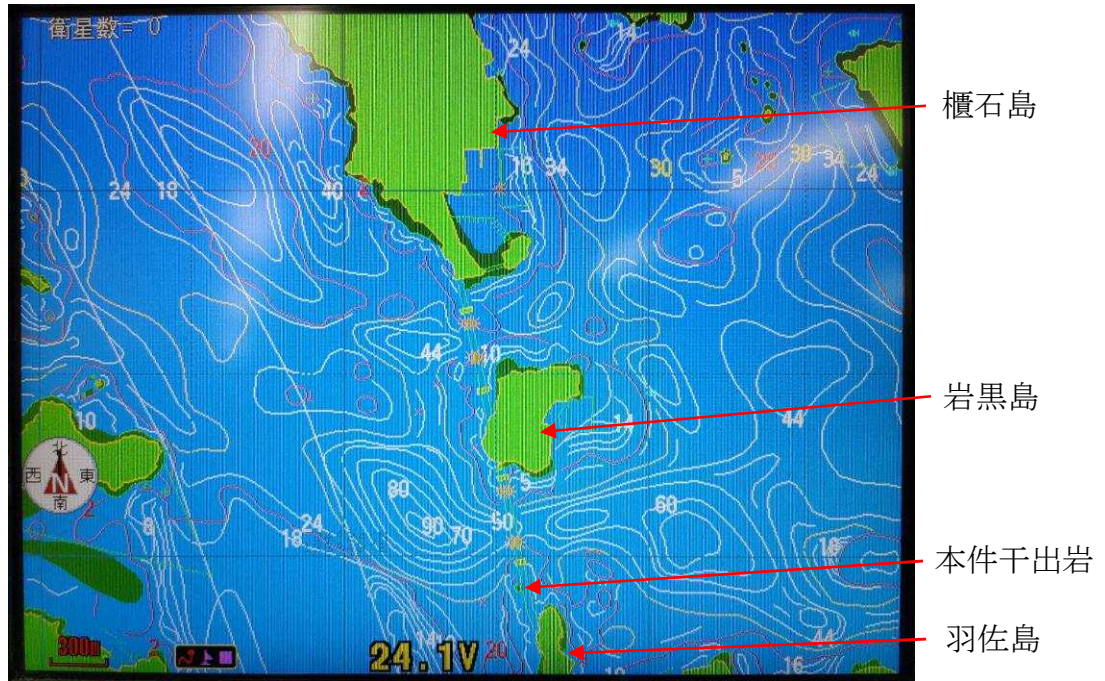
- ① 縮尺スケールは300mのものを表示していたことが判明した。
- ② 同スケールの表示では、羽佐島の北北西に本件干出岩が表示された。

図6 300m縮尺スケールのGPSプロッター画面の表示状況

変針の際に進路確認の目的でGPSプロッター画面を見たものの、画面を一瞬見たにとどまり、300m縮尺スケールの状態から拡大して確認することはしなかったことにより、画面表示が小さいままであった本件干出岩に気付くことができなかった。GPSプロッターの画面表示を拡大して進路上の障害物等の有無を確認していたならば、本件干出岩の存在に気付くことができたと考えられることから、GPSプロッターを活用せず、主に目視による見張りを行っていたことは、船長Aが本件干出岩に気付かなかったことの要因となったと考えられる。

- (1) 船長は、海図、水路参考図、漁業施設情報及び水路通報等による航行予定水域の発航前の水路調査を行い、航行に支障のある障害物等の位置を把握したうえで、航海計画を立て航行すること。
- (2) 船長は、水域によっては、海図やGPSプロッターの航海用電子参考図の情報のみでは、干出岩等の障害物や実際の海岸線等、海域の特徴に関する詳細な情報を得られない場合があることに留意すること。
- (3) 航行予定水域の事前の水路調査を行っていない場合、急な思い付きによりむやみに航行予定経路を変更しないこと。
- (4) 船長は、航行水域の状況を判別できる詳細表示としたGPSプロッター等を適切に活用して船位の確認を行うこと。
- (5) 人の運送をする内航不定期航路事業者は、届け出た安全管理規程に規定されている避険線等記入の海図を船内等に備え付けておくこと。
- (6) 安全統括管理者は、所属会社の従業員に対し、安全管理規程及び関係法令に関する安全教育を定期的実施すること。
