船舶事故調査報告書

運輸安全委員会（海事専門部会）議決

事故種類	乗組員負傷
発生日時	令和4年3月8日 06時50分ごろ
発生場所	岩手県茂師漁港南東方沖 茂師港東防波堤灯台から真方位111° 2.8海里（M）付近 （概位 北緯39° 48.8′ 東経142° 02.2′）
事故の概要	漁船第五十八光洋丸は、操業中、甲板員が負傷した。
事故調査の経過	令和4年4月26日、本事故の調査を担当する主管調査官（仙台事務所）ほか1人の地方事故調査官を指名した。 原因関係者から意見聴取を行った。
事実情報 船種船名、総トン数 船舶番号、船舶所有者等 L×B×D、船質 機関、出力、進水等	漁船 第五十八光洋丸、9.1トン IT2—7050（漁船登録番号）、個人所有 13.78m（Lr）×3.89m×1.38m、FRP ディーゼル機関、423.00kW、平成24年11月7日 第200—39564号（船舶検査済票の番号）
乗組員等に関する情報	船長 68歳 一級小型船舶操縦士・特殊小型船舶操縦士・特定 免許登録日 昭和50年2月20日 免許証交付日 令和元年9月25日 （令和7年1月25日まで有効） 甲板員A 30歳 一級小型船舶操縦士・特定 免許登録日 平成24年8月13日 免許証交付日 令和3年10月6日 （令和9年8月12日まで有効）
死傷者等	重傷 1人（甲板員A）
損傷	なし
気象・海象	気象：天気 曇り、風向 南、風力 2、視界 良好 海象：波高 約1m
事故の経過	本船は、船長及び甲板員Aほか3人が乗り組み、いさだ*1船ひき網漁の目的で、令和4年3月8日03時30分ごろ、漁場に向けて岩泉

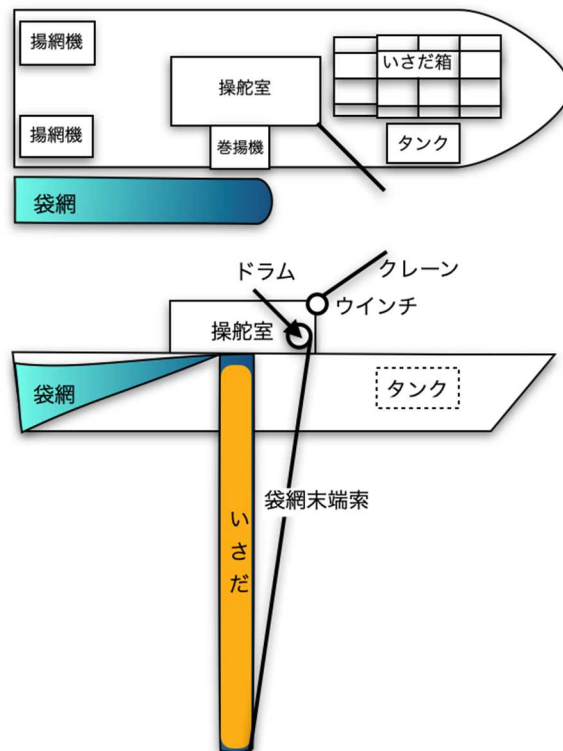
図1 機器等の配置

本船には、漁獲物の揚収作業のために、右舷中央付近に袋網の網口側を垂直に巻き揚げ、採捕したいさだを袋網の奥に集める巻揚機、操舵室右舷側に袋網の末端に取り付けた索（以下「袋網末端索」という。）により袋網をブルワークまで吊り上げるドラム及び操舵室右舷前部角に袋網をブルワークから前部甲板上まで吊り上げるウインチ付きクレーンが設置され、さらに、右舷前部甲板にいさだを一時的に貯めるタンク及び前部甲板にいさだ約30kgが入るいさだ箱を配置していた。（図1参照）

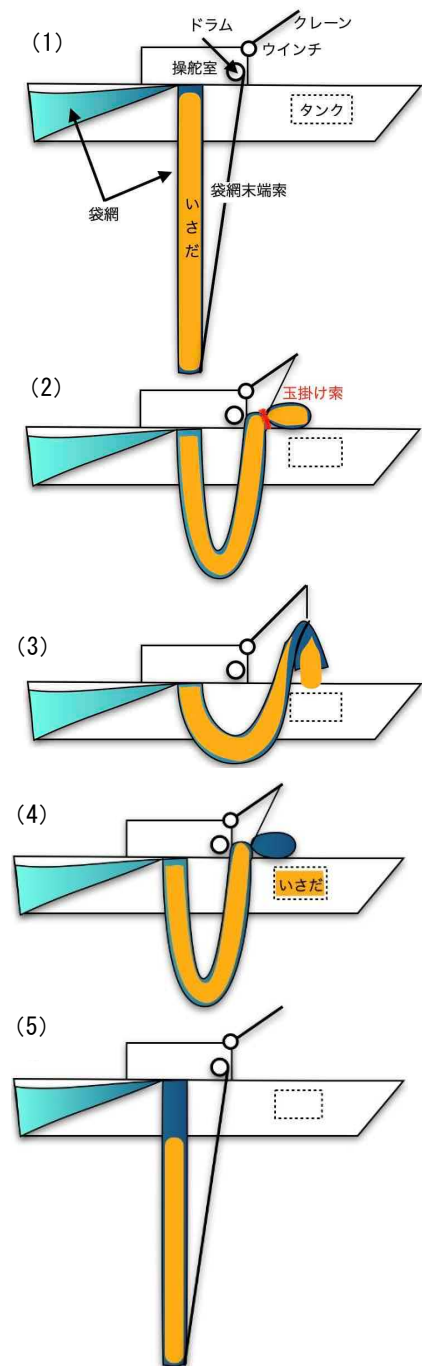
図2 揚収作業手順

- (1) 甲板員 A が、網口側を右舷中央の巻揚機で垂直に巻き上げていさを袋網の奥に集める。
- (2) 船長が、ドラムで袋網末端索により袋網末端をブルワークまで吊り上げ、甲板員 A が、固定索で袋網をブルワーク上に固定し、玉掛け索でタンクの容量分だけ袋網を絞ってクレーンのワイヤーに取り付ける。
- (3) 船長が、クレーンで袋網末端部を巻き上げてタンク上に移動させ、3人の乗組員が、袋網の末端を開いていさをタンクに移し、さらにいさだ箱に小分けする。
- (4) 船長が、袋網をブルワークまで下ろし、甲板員 A が固定索で袋網をブルワーク上に固定して玉掛け索を外す。
- (5) 船長が、袋網末端索を伸ばして袋網を海中に下ろす。(図2参照)
