船舶事故調査報告書

事故種類	衝突
発生日時	令和4年7月24日 11時30分ごろ
発生場所	福島県いわき市中 ^{なかのさく} 之作港南東方沖 中之作港東防波堤灯台から真方位131°5.2海里（M）付近 （概位 北緯36°53.9′ 東経141°02.2′）
事故の概要	遊漁船 ^{りゅうしゅう} 龍勝丸は、西進中、また、遊漁船 ^{しんわ} 新和丸は、漂泊中、両船が衝突した。 新和丸は、釣り客2人及び船長が軽傷を負い、船尾部の脱落を生じ、また、龍勝丸は、船首部外板に擦過傷を生じた。
事故調査の経過	令和4年7月28日、本事故の調査を担当する主管調査官（仙台事務所）ほか1人の地方事故調査官を指名した。 原因関係者から意見聴取を行った。
事実情報 船種船名、総トン数 船舶番号、船舶所有者等 L×B×D、船質 機関、出力、進水等	A 遊漁船 龍勝丸、17.37トン FS2-3276（漁船登録番号）、個人所有 11.99m（Lr）×3.25m×1.09m、FRP ディーゼル機関、117.70kW、昭和53年10月 第235-8495号（船舶検査済票の番号） B 遊漁船 新和丸、4.84トン FS3-6257（漁船登録番号）、個人所有 11.60m（Lr）×2.50m×0.75m、FRP ディーゼル機関、180.20kW、昭和57年5月 第235-14039号（船舶検査済票の番号）
乗組員等に関する情報	A 船長A 70歳 一級小型船舶操縦士・特殊小型船舶操縦士・特定 免許登録日 平成14年8月22日 免許証交付日 令和3年9月30日 （令和9年8月21日まで有効） B 船長B 63歳 一級小型船舶操縦士・特定 免許登録日 平成25年10月24日 免許証交付日 平成29年11月1日 （令和5年10月23日まで有効）

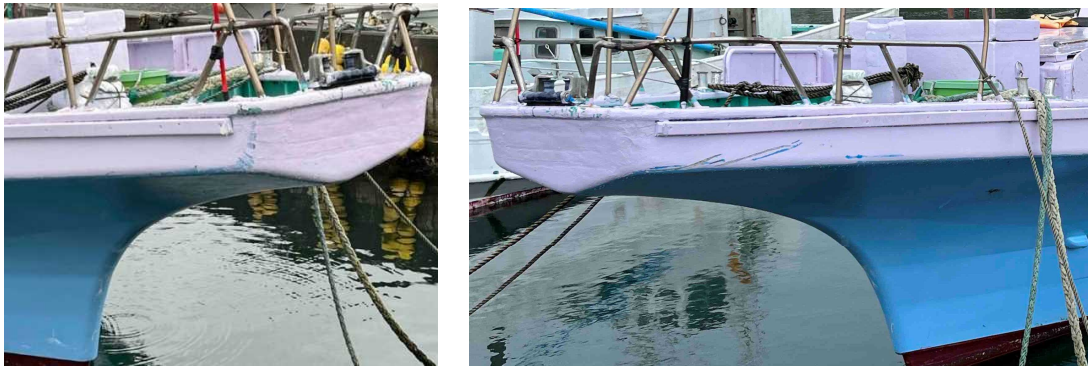
死傷者等	A なし B 軽傷 3人（釣り客2人及び船長B）
損傷	A 船首部外板に擦過傷 B 船尾部の脱落
気象・海象	気象：天気 晴れ、風向 南東、風力 2、視界 良好 海象：海上 平穏
事故の経過	<p>A船は、船長Aが1人で乗り組み、釣り客3人を乗せ、遊漁の目的で、令和4年7月24日04時00分ごろ中之作港を出港し、小名浜沖波浪観測灯浮標南方で釣りを終えた後、10時45分ごろ帰港を開始した。</p> <p>A船は、操舵室の階下の前部と後部に客室が配置されており、前部客室内の左舷後部にはトイレが設置されていた。</p> <p>トイレは、扉のラッチ*1が正常に動作しなくなったので、掛け金*2が取り付けられていたが、上下逆さまに取り付けられていたので、掛け金を掛けて扉を閉鎖しても航走中の振動で掛け金が外れ、扉が開閉を繰り返す不具合が生じて蝶番<small>ちょうつがい</small>が壊れることがあった。</p> <p>船長Aは、約9ノット（kn）の速力（対地速力、以下同じ。）で自動操舵により西進中、レーダーにより前路3M付近にB船の映像を認めた。</p> <p>船長Aは、続航中、トイレの扉が大きな音を立てる不具合が次第に耳障りに感じ、また、このままでは蝶番が壊れると思い、掛け金の上下を元に戻す作業を行うこととした。</p> <p>船長Aは、前路でB船が漂泊中であったものの、速度を少し落とせば、掛け金を直す時間的余裕があると思い、約7knに減速した後、自動操舵のまま、操舵室を離れてドライバーを持って階下に入り、作業を開始した。</p> <p>船長Aは、掛け金のネジが電動インパクトドライバーで締め込まれていたため、グリップドライバーで緩めるのに手間取り、B船への接近状況も気になったので、操舵室に戻ったところ、B船をA船の船首至近に認めた。</p> <p>A船は、船長Aがどうすることもできず、11時30分ごろ、B船の左舷船尾部とほぼ直角に衝突してB船の船尾部が破断し、そのまま、通過したのち停船した。</p> <p>A船は、負傷者はいなかったものの、船首部外板に擦過傷が生じた。</p> <p>A船は、B船が小名浜港へ帰途に就いたのち、現場に残されたB船の船尾部を揚収して中之作港へ帰港した。</p> <p>B船は、船長Bが1人で乗り組み、釣り客4人を乗せ、遊漁の目的</p>

写真1 A船の損傷状況

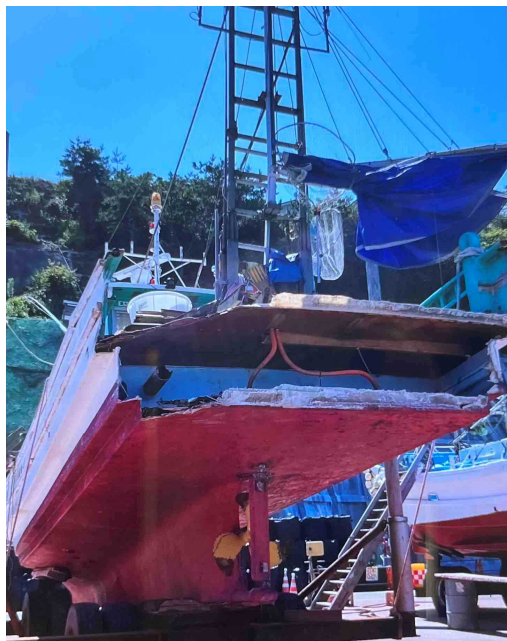
写真2 B船の損傷状況
