船舶事故調査報告書

事故種類	衝突
発生日時	令和3年10月3日 09時40分ごろ
発生場所	静岡県静岡市由比漁港南方沖 由比港南防波堤灯台から真方位203°650m付近 （概位 北緯35°05.7′ 東経138°33.4′）
事故の概要	水上オートバイつるピカはげ丸は、左転して漂泊中、また、水上オートバイINVADER 虎鐵丸は、右転して南西進中、両船が衝突した。 つるピカはげ丸は、船長が重傷を負い、左舷中央部外板に凹損等を生じ、また、INVADER 虎鐵丸は、船首部外板に擦過傷を生じた。
事故調査の経過	令和3年10月5日、本事故の調査を担当する主管調査官（横浜事務所）ほか1人の地方事故調査官を指名した。 原因関係者から意見聴取を行った。
事実情報 船種船名、総トン数 船舶番号、船舶所有者等 L×B×D、船質 機関、出力、進水等	A 水上オートバイ つるピカはげ丸、0.1トン 241-20207 静岡、個人所有 2.85m (Lr) × 1.06m × 0.43m、FRP ガソリン機関、213kW、平成24年4月 B 水上オートバイ INVADER 虎鐵丸、0.1トン 241-21495 静岡、株式会社ゴー・フレーム 2.72m (Lr) × 1.08m × 0.64m、FRP ガソリン機関、112kW、令和3年6月
乗組員等に関する情報	A 船長A 56歳 特殊小型船舶操縦士 免許登録日 令和3年6月1日 免許証交付日 令和3年7月27日 （令和8年5月31日まで有効） B 船長B 59歳 特殊小型船舶操縦士 免許登録日 令和3年4月20日 免許証交付日 令和3年4月20日 （令和8年4月19日まで有効）
死傷者等	A 重傷 1人（船長A）

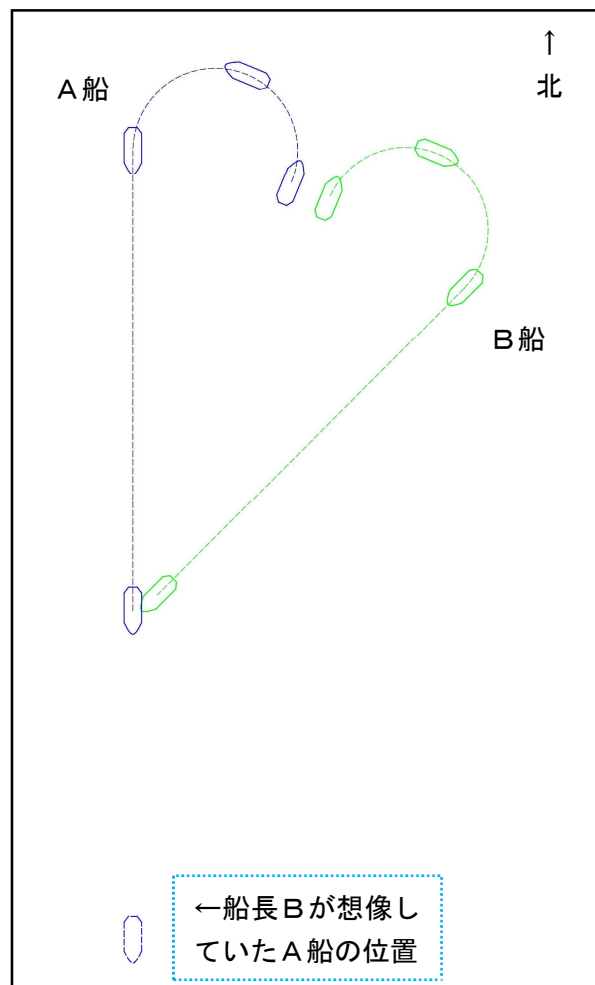
図1 衝突状況図 (イメージ)

船長Bは、先に左転したA船が更に南方にいたいと思い、南方となる左舷船首方に向けて増速しながら航行を続け、09時40分ごろ、約80km/hの対地速力で、A船の左舷中央部とB船の船首部とが衝突した。(図1 参照)
