## 船舶事故調査報告書

令和4年12月7日

運輸安全委員会（海事専門部会）議決

事故種類	火災
発生日時	令和3年11月26日 04時30分ごろ
発生場所	福島県いわき市塩屋埼東南東方沖 塩屋埼灯台から真方位106°124海里（M）付近 （概位 北緯36°25.0′ 東経143°27.0′）
事故の概要	漁船隆栄丸は、北東進中、枝縄室から火災が発生した。 隆栄丸は、枝縄室等に焼損を生じ、沈没した。
事故調査の経過	令和3年12月2日、本事故の調査を担当する主管調査官（横浜事務所）ほか1人の地方事故調査官を指名した。 原因関係者から意見聴取を行った。
事実情報 船種船名、総トン数 船舶番号、船舶所有者等 L×B×D、船質 機関、出力、進水等	漁船 隆栄丸、19トン K02-6176（漁船登録番号）、個人所有 15.57m（Lr）×3.88m×2.14m、FRP ディーゼル機関、759.00kW、平成3年9月1日 第282-15416号（船舶検査済票の番号）
乗組員等に関する情報	船長 63歳 一級小型船舶操縦士・特殊小型船舶操縦士・特定 免許登録日 昭和58年2月4日 免許証交付日 平成29年6月19日 （令和4年11月29日まで有効） 機関長 60歳 六級海技士（機関）（機関限定） 免許年月日 平成11年8月31日 免状交付年月日 令和元年8月22日 免状有効期間満了日 令和6年8月30日
死傷者等	なし
損傷	枝縄室、操舵室等に焼損（全損）
気象・海象	気象：天気 晴れ、風向 北、風力 5、視界 良好 海象：波高 約2.0m 日出時刻：06時14分ごろ
事故の経過	本船は、船長、機関長ほか7人（インドネシア共和国籍）が乗り組み、令和3年11月20日16時00分ごろ、まぐろはえ縄漁を目的

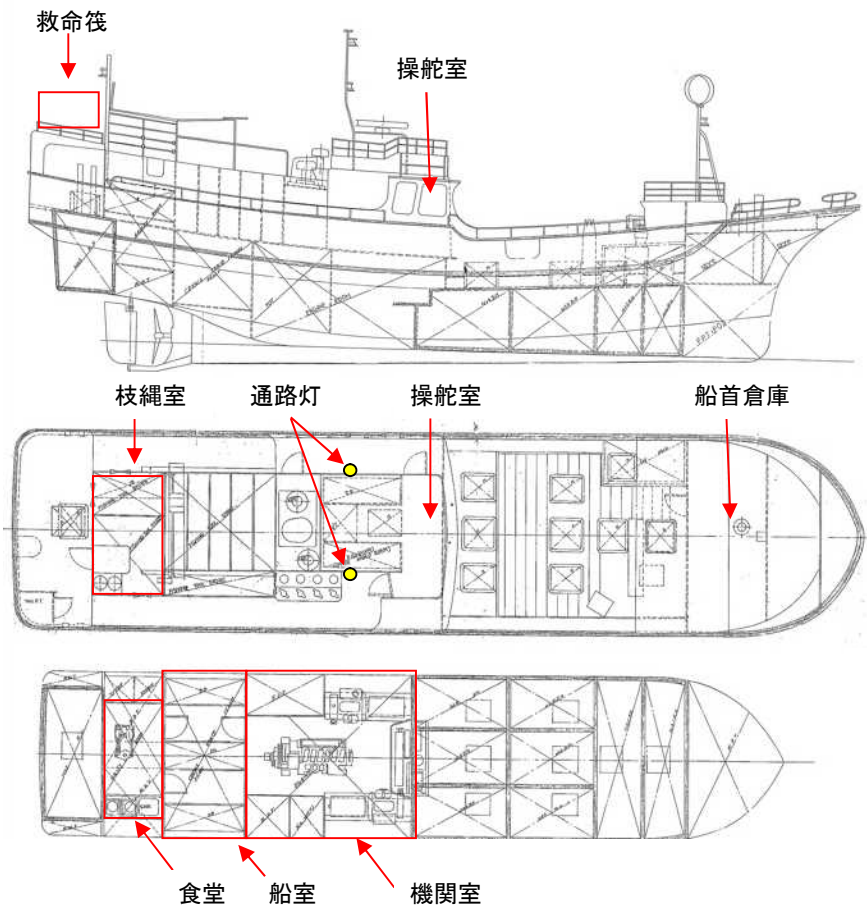
図1 一般配置図

枝縄室は、ナイロン製の枝縄約3,000本が約150本ずつに分けられて約20個のプラスチック製の籠に収納されており、また、電灯が3つ(プラスチック製のカバーを付けた蛍光灯が2つ、ガラス製のカバーを付けたLED電球1つ)設置されて本事故当時も点灯していた。

船長及び機関長は、枝縄室に発火元がないので、枝縄室の照明用電気配線(以下「本件配線」という。)が経年劣化で漏電して過熱し、周囲の可燃物に引火し、火災が生じたのではないかと思った。

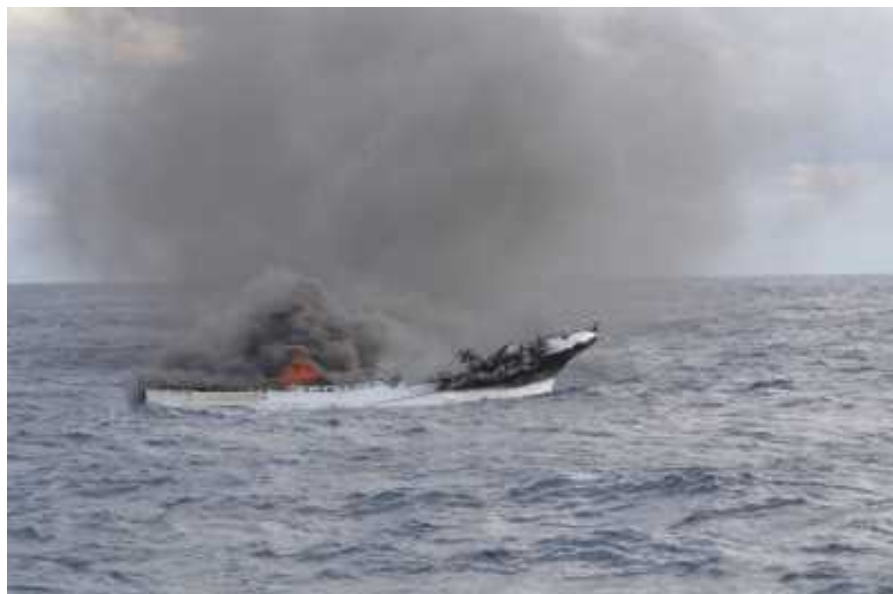
写真1 本事故時の本船の状況

本船は、塩屋埼東南東方沖で14時15分ごろ本船の救助に向かった別の巡視船より消火作業が行われたが、16時30分ごろ沈没した。
