船舶事故調査報告書

令和5年9月6日

運輸安全委員会（海事専門部会）議決

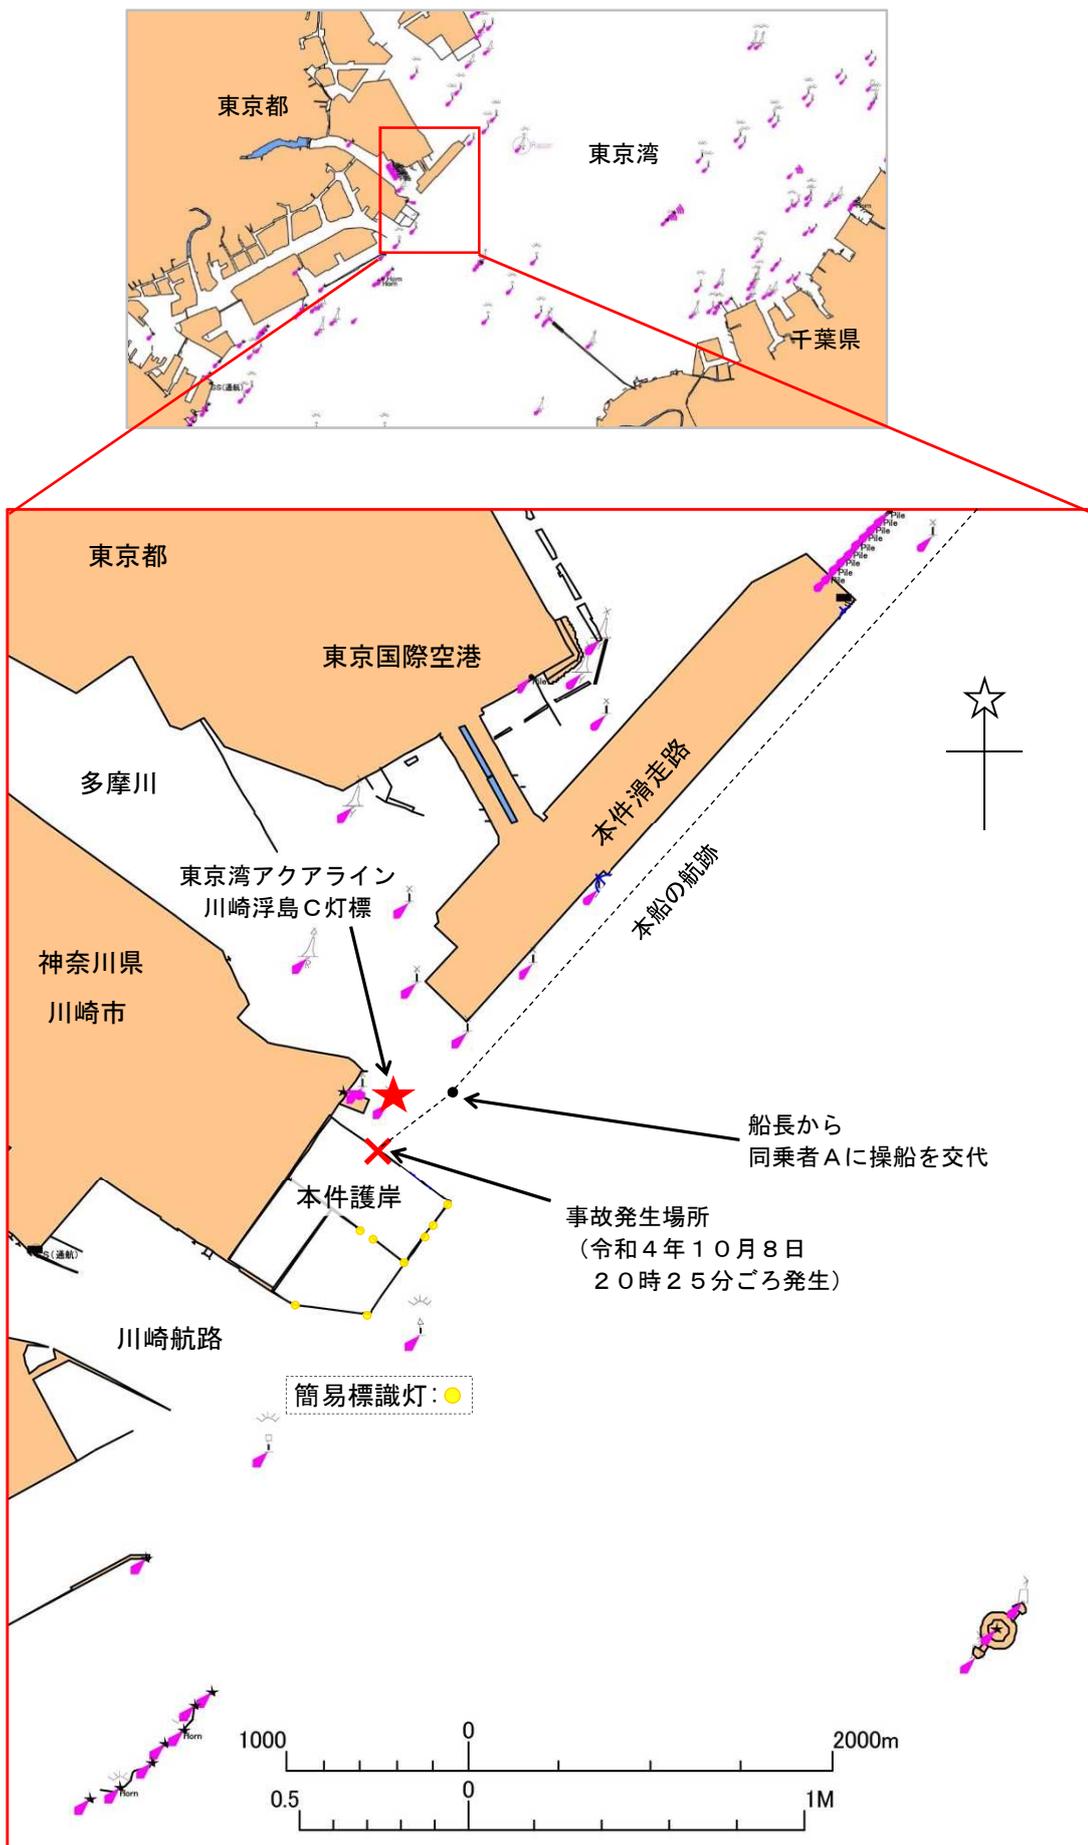
付図1 事故発生経過概略図

<p>事故の経過</p>	<p>本船は、船長が1人で乗り組み、同乗者A及び友人8人を乗せて、花火大会を鑑賞する目的で、令和4年10月8日17時30分ごろ、定係地である神奈川県横浜市所在のマリーナを出航した。</p> <p>本船は、船長が操舵室内の操縦席に座って操船し、同乗者A及び友人のうちの1人（以下「同乗者B」という。）が時々後部甲板から操舵室内に入って本船の位置確認等を行い、友人7人が後部甲板のソファに座り、花火大会の会場である東京都品川区所在の東品川公園付近の京浜運河まで航行した。</p> <p>本船は、京浜運河で漂泊し、20時00分ごろまで花火大会を鑑賞したのち、帰航する目的で同運河を南進し、東京湾に出たのち、東京国際空港D滑走路（以下「本件滑走路」という。）沖を本件滑走路に沿って約15ノット（kn）の速力（対地速力、以下同じ。）で南西進した。</p> <p>船長は、本船が本件滑走路の南西端付近を通過したとき、尿意を催し、本船を停船させて後部甲板にいた同乗者Aを呼び、大まかな航行方向を伝えて操船を交代し、操舵室左舷下部にあるトイレに入った。</p> <p>同乗者Aは、操縦席に座ったのち、本船の詳細な位置を確認するために同乗者Bを操舵室中央に呼び、同乗者Bが陸上用の地図アプリケーションを使用して多摩川河口沖の中央である本船の位置を表示して同乗者Aに確認させ、本船は、川崎航路に向け速力を約10knとして南西進を開始した。</p> <p>本船は、航行を開始してまもなく、20時25分ごろ、川崎港浮島2期廃棄物埋立護岸（以下「本件護岸」という。）に衝突し、同乗者A及び同乗者Bが操舵室の船首方に投げ出された。</p> <p>船長は、トイレ内で衝撃を感じて直ちに操舵室に戻り、同乗者A及び同乗者Bが倒れて負傷しているのを認め、本船が本件護岸に衝突したことに気付いた。</p> <p>船長は、同乗者A及び同乗者B以外に負傷者がいないことを確認し、本船の損傷が航行に支障なく、また、主機が始動できることを確認したのち、海上保安庁に本事故の発生を通報し、定係地のマリーナに自力航行する旨を報告した。</p> <p>本船は、来援した海上保安庁の監視取締艇が伴走しながら帰航を開始し、定係地のマリーナに着岸した。</p> <p>同乗者A及び同乗者Bは、海上保安庁が要請した救急車で横浜市内の病院に搬送され、後日、同乗者Aが上顎骨骨折及び上歯牙欠損と、同乗者Bが頭部打撲挫創、左肋軟骨損傷及び頸椎捻挫とそれぞれ診断された。</p> <p>（付図1 事故発生経過概略図、付図2 乗船者の位置、写真1 本船、写真2 本件護岸、写真3 本件護岸の高さ 参照）</p>

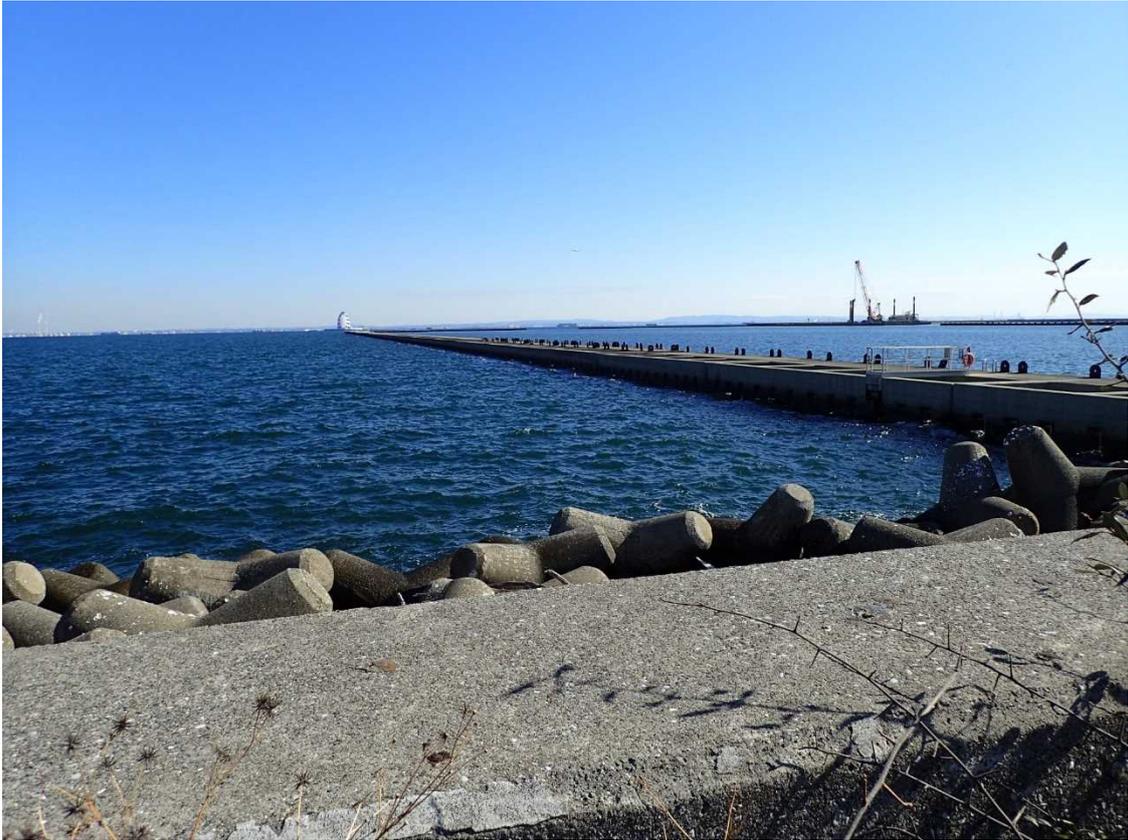
写真2 本件護岸

<p>分析</p> <p>乗組員等の関与</p> <p>船体・機関等の関与</p> <p>気象・海象等の関与</p> <p>判明した事項の解析</p>	<p>あり</p> <p>なし</p> <p>なし</p> <p>本船は、京浜港川崎第 1 区において、本件滑走路南方沖で船長から同乗者 A に操船を交代し、川崎航路に向けて南西進を開始した際、同乗者 A が、本件護岸の存在を失念しており、また、本件護岸不表示の陸上用の地図アプリケーションを見て多摩川河口沖の中央であることを確認し、同じ進路で航行を続けたことから、本件護岸に向けて航行していることに気付かず、本件護岸に衝突したものと考えられる。</p>

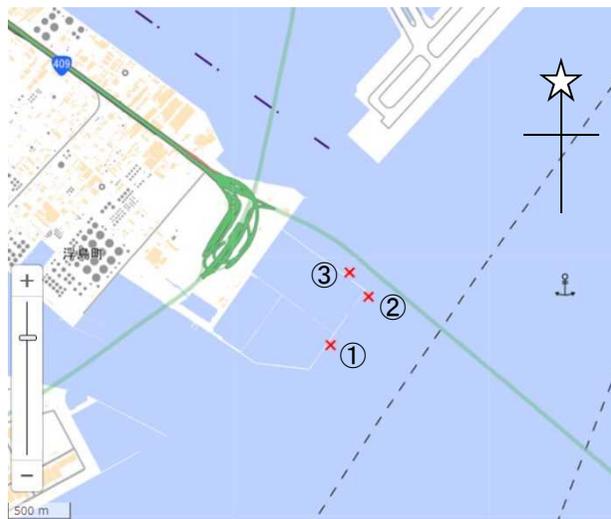
同種事故発生位置図

番号	発生日時	船種 総トン数	人の死傷 船舶の損傷	概要	原因
①	平成 22(2010)年 6 月 2 日 20 時 10 分ごろ	モーターボート 29 トン	乗船者 4 人全員が負傷 船首部・右舷船首外板に破口	東京国際空港南方沖を約 22kn で南西進して、川崎航路に入 ろうとしていた。	船長が、操縦席前方のコンソールパネルに組み込 まれたモニターの画面を切り替えるスイッチの操 作を始めたとき、右舷方に視認した工事南 A 灯標 の赤色閃光を川崎航路入口の第 2 号灯標の赤色閃 光と思い込んだ。
②	令和 2(2020)年 4 月 4 日 03 時 00 分ごろ	プレジャーボート 1.2 トン	同乗者 1 人負傷 船首部外板に擦過傷	本件滑走路南方沖を約 8kn で南 西進していた。	船長が、GPS プロッターが不調な中、右舷船首 方に防波堤が見えてくると思い、同じ約 8kn の速 力で防波堤に接近した。
③	令和 4(2022)年 1 月 29 日 04 時 20 分ごろ	遊漁船 1.3 トン	重傷 2 人、負傷 2 人 船首部に破損及び亀裂、操縦 席の脱落等	本件滑走路南方沖を約 15kn で 南西進していた。	船長が、本件護岸の東側を通過しようと目視のみ で航行した。
