船舶事故調査報告書

令和5年8月9日
 運輸安全委員会（海事専門部会）議決
 委員 佐藤 雄二（部会長）
 委員 田村 兼吉
 委員 岡本 満喜子

事故種類	乗組員負傷
発生日時	令和4年6月10日 03時30分ごろ
発生場所	石川県志賀町富来漁港西南西方沖 海士埼灯台から真方位248° 5.9海里（M）付近 （概位 北緯37° 06.6′ 東経136° 33.4′）
事故の概要	漁船第八大興丸は、漁船第五大興丸との接舷作業中、第八大興丸の甲板員が両船に挟まれて負傷した。
事故調査の経過	令和4年6月15日、本事故の調査を担当する主管調査官（神戸事務所）ほか1人の地方事故調査官を指名した。 原因関係者から意見聴取を行った。
事実情報 船種船名、総トン数 船舶番号、船舶所有者等 L×B×D、船質 機関、出力、進水等	A 漁船 第八大興丸、19トン IK2-5010（漁船登録番号）、有限会社大興丸水産 19.96m（Lr）×4.76m×1.40m、FRP ディーゼル機関、736kW（動力漁船登録票による）、昭和60年6月14日 B 漁船 第五大興丸、19トン IK2-5802（漁船登録番号）、有限会社大興丸水産 19.43m（Lr）×5.29m×2.00m、FRP ディーゼル機関、736kW（動力漁船登録票による）、平成20年12月15日
乗組員等に関する情報	A 船長A 66歳 一級小型船舶操縦士・特殊小型船舶操縦士・特定 免許登録日 昭和53年2月24日 免許証交付日 平成29年11月6日 （令和5年3月4日まで有効） 甲板員A 64歳 一級小型船舶操縦士 免許登録日 平成15年12月3日 免許証交付日 平成30年11月5日 （令和5年12月2日まで有効） 漁労作業員A（インドネシア共和国籍） 23歳 B 船長B 43歳

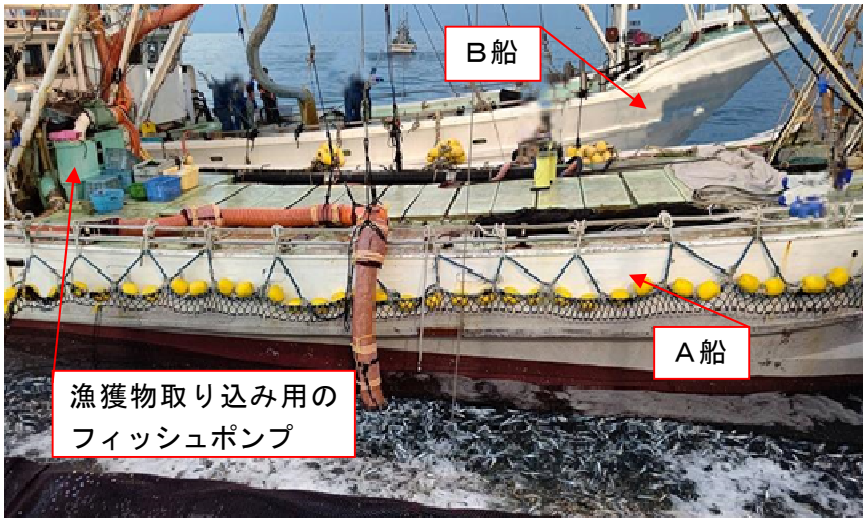
<p>写真1 運搬船の漁獲物取り込み状況</p> <p>漁労作業員Aは、A船の左舷船首部でB船から投げられた係船索の先から延びたヒービングライン(以下「投げ綱」という。)を手繰り、係船索の先端の輪(以下「アイ」という。)にA船の結索用ロープをくぐらせ留めようとしたが、係船索を十分に引き揚げきれておらず、結索作業に手間取っていた。(写真2参照)</p>

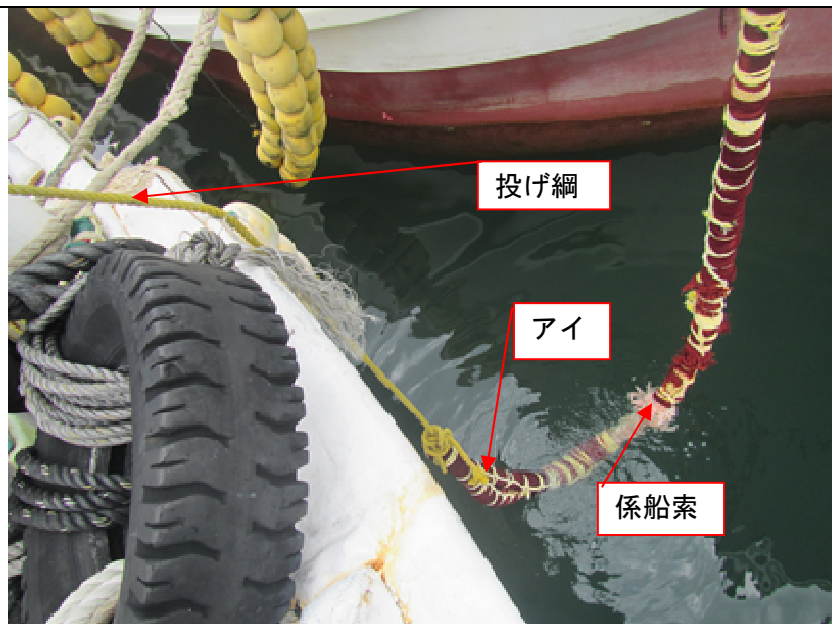
写真2 B船からの係船索をA船に手繰り寄せる状況（再現）

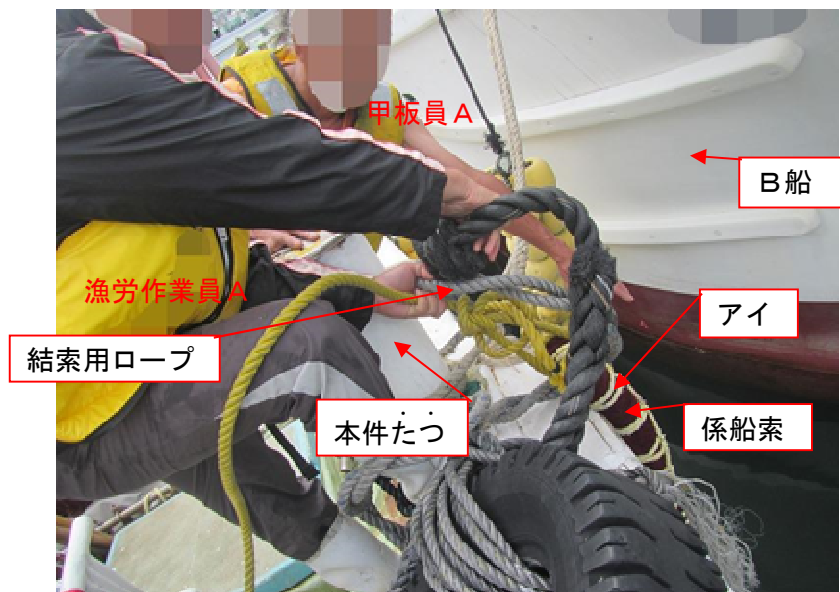
甲板員Aは、漁労作業員Aを補助しようと左舷船首部の直径約20cm、高さ約70cmの金属製の円柱形のたつ（以下「本件たつ」という。）の後方から左舷外に身体を乗り出し、係船索を引き揚げようとしていたが、03時30分ごろ本件たつとB船の右舷船首部外板との間に上半身を挟まれた。（写真3、写真4、図1参照）

写真3 甲板員Aが補助しようと手を伸ばした状況（再現）

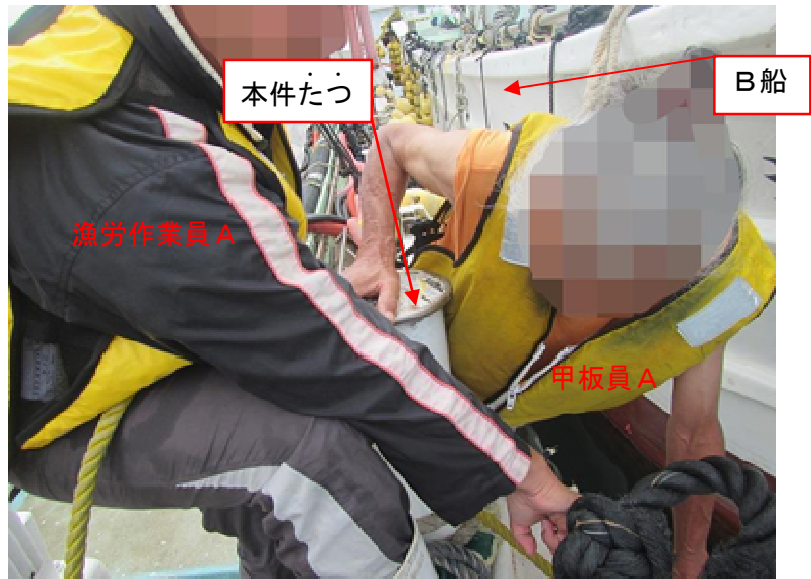
写真4 甲板員Aが挟まれた状況（再現）

<p>ていた際、A船とB船との接舷作業中、漁労作業員Aの結索作業を補助しようと、本件たつの後方から左舷外に身体を乗り出して係船索を引き揚げようとしていたこと、及び風速約4 m/sの北風を受けていたB船が、係船索が引っ張られる前にA船に接近したことから、B船の右舷船首部外板と本件たつとの間に上半身を挟まれて負傷したものと考えられる。</p> <p>甲板員A及び漁労作業員Aは、係船索を引き揚げることなどに意識を集中していたことから、北風を受けていたB船がA船に接近していたことに気付かなかったものと考えられる。</p>
原因	<p>本事故は、夜間、甲板員Aが、中型巻き網船団が富来漁港西南西方沖において操業していた際、A船とB船との接舷作業中、漁労作業員Aの結索作業を補助しようと、本件たつの後方から左舷外に身体を乗り出して係船索を引き揚げようとしていたため、また、風速約4 m/sの北風を受けていたB船が、係船索が引っ張られる前にA船に接近したため、B船の右舷船首部外板と本件たつとの間に上半身を挟まれたことにより発生したものと考えられる。</p>
再発防止策	<p>今後の同種事故等の再発防止に役立つ事項として、次のことが考えられる。</p> <ul style="list-style-type: none"> ・乗組員は、他船と接舷作業を行う際、気象条件や相手船との距離など周囲の状況に気を配り、船体間に挟まれる可能性がある場所に身体を置かないこと。

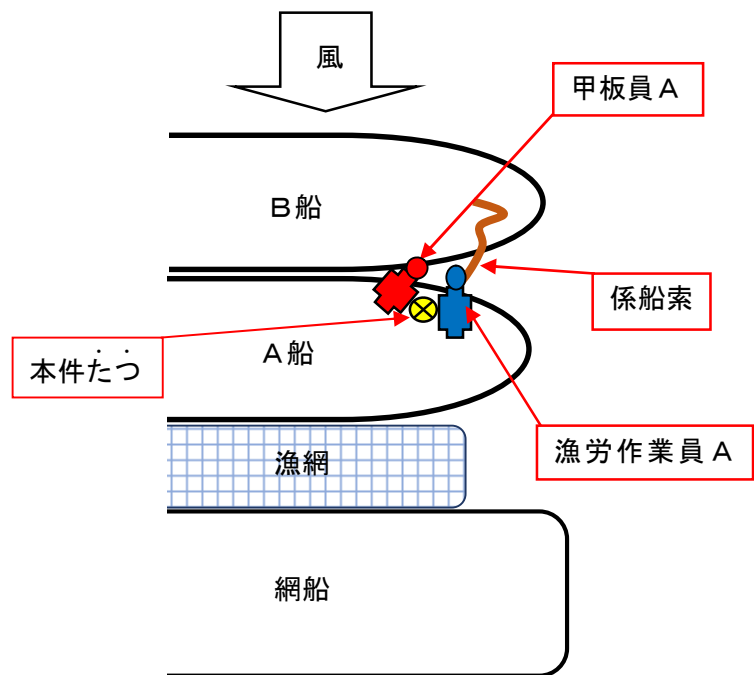
図1 A船、B船、及び甲板員Aの状況
