船舶事故調査報告書

令和5年9月6日
 運輸安全委員会（海事専門部会）議決
 委員 佐藤 雄二（部会長）
 委員 田村 兼吉
 委員 岡本 満喜子

事故種類	衝突
発生日時	令和4年10月2日 13時52分ごろ
発生場所	徳島県阿南市 ^{あなん} 椿泊 ^{つばきどまり} 漁港北東方沖 刈又埼 ^{かりまた} 灯台から真方位018° 1.5海里（M）付近 （概位 北緯33°52.2′ 東経134°43.8′）
事故の概要	漁船 ^{しゅうえい} 秀栄丸は、南西進中、また、プレジャーボート ^{つりねこ} 釣猫は、船首を南西方に向けて漂流中、両船が衝突した。 秀栄丸は、船首部に擦過傷を生じ、また、釣猫は、船尾部の破口等を生じた。
事故調査の経過	令和4年10月11日、本事故の調査を担当する主管調査官（神戸事務所）ほか1人の地方事故調査官を指名した。 原因関係者から意見聴取を行った。
事実情報 船種船名、総トン数 船舶番号、船舶所有者等 L×B×D、船質 機関、出力、進水等	A 漁船 秀栄丸、13トン TO2-3111（漁船登録番号）、個人所有 17.20m（Lr）×4.44m×1.55m、FRP ディーゼル機関、80kW（動力漁船登録票による）、平成13年11月22日 B プレジャーボート 釣猫、2.6トン 280-44871徳島、個人所有 6.45m（Lr）×2.42m×0.99m、FRP ガソリン機関、128.70kW、平成28年8月
乗組員等に関する情報	A 船長A 43歳 一級小型船舶操縦士・特殊小型船舶操縦士・特定 免許登録日 平成12年7月26日 免許証交付日 令和2年3月11日 （令和7年7月25日まで有効） B 船長B 56歳 一級小型船舶操縦士 免許登録日 平成22年8月30日 免許証交付日 令和2年5月25日 （令和7年8月29日まで有効）
死傷者等	なし

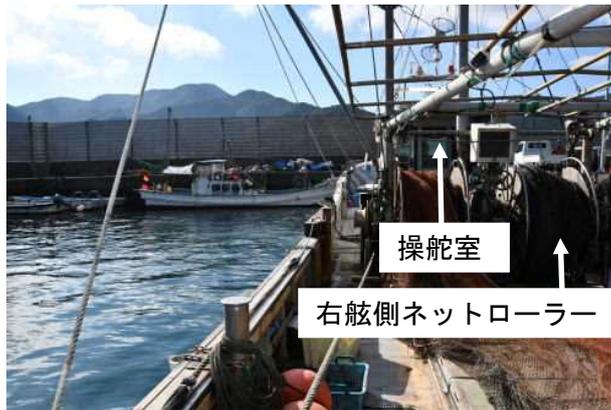
<p>その他の事項</p>	<p>A船は、操舵室等の構造物により、船長Aが漁獲物の選別作業及び本件作業を行っていた位置から船首方に死角が生じていた。（写真3、写真4参照）</p>

写真3 船長Aが漁獲物の選別作業を行っていた位置から見た船首方の見通し

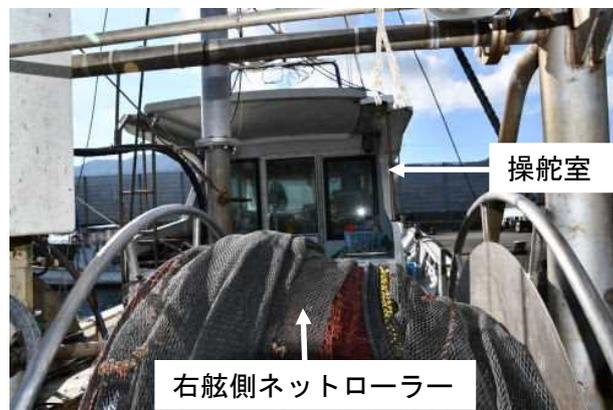
写真4 船長Aが本件作業を行っていた位置から見た船首方の見通し

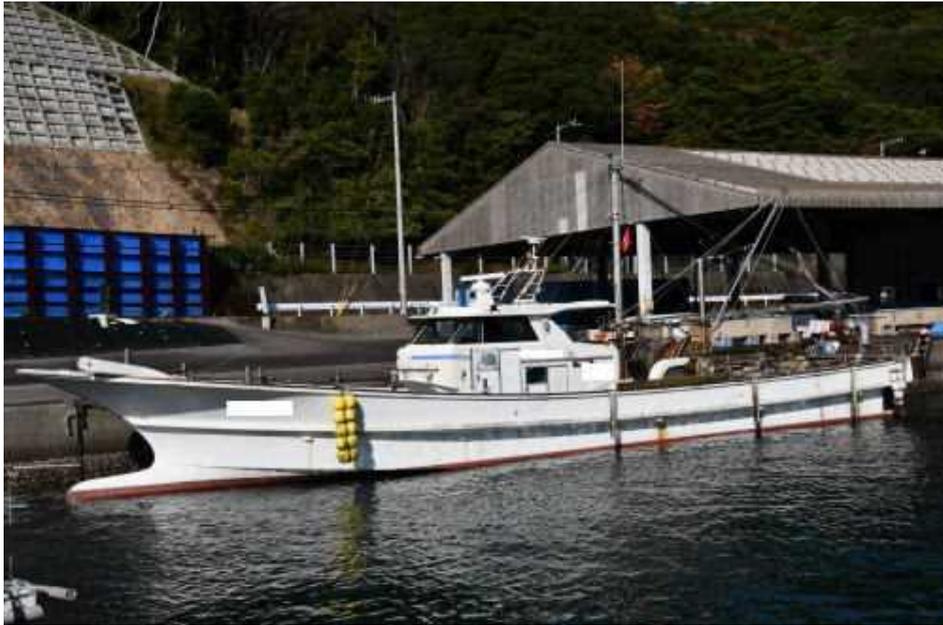
写真1 A船

<p>損傷</p>	<p>A 船首部に擦過傷 B 船尾部に破口、船外機のブラケットに破損</p>
<p>気象・海象</p>	<p>気象：天気 晴れ、風向 南南東、風力 2、視界 良好 海象：海上 平穏、潮汐 下げ潮の中央期</p>
<p>事故の経過</p>	<p>A 船は、船長Aが1人で乗り組み、令和4年10月2日13時20分ごろ、樺泊漁港北東方沖において底びき網漁の操業を終え、同漁港に向けて帰航を開始した。</p> <p>船長Aは、約8.5ノット（kn）の速力（対地速力、以下同じ。）で自動操舵により本船を南西進させ、船尾甲板の左舷側で漁獲物の選別作業を行った後、操舵室後方の右舷側ネットローラーの後ろ側に立った姿勢で、‘同ネットローラーに巻き取った漁網に掛かっている漁獲物を取り外す作業’（以下「本件作業」という。）を始めた。</p> <p>船長Aは、本件作業を続けていたところ、13時52分ごろ衝撃を感じ、周囲を確認してB船を認め、A船とB船とが衝突したことを知った。</p> <p>船長Aは、A船をB船に接近させ、船長Bが負傷していないこと及びB船が自力で航行できないことを確認し、船長BをA船に移乗させてB船を樺泊漁港までえい航した。</p> <p>B船は、船長Bが1人で乗り組み、05時30分ごろ徳島県小松島市所在のマリーナを出航し、阿南市伊島沖で釣りをを行った後、13時00分ごろ樺泊漁港北東方沖の釣り場に移動して船外機を停止し、船首を南西方に向けて漂泊を開始した。</p> <p>船長Bは、右舷船尾部に立った姿勢で釣りを行っていたところ、船尾方にB船に向かって接近するA船を認めた。</p> <p>船長Bは、いずれA船が漂泊中のB船を避けてくれると思い、釣りを続けていたところ、A船が更に接近するので衝突の危険を感じ、船首部に移動して衝撃に備えて身をかがめた後、B船の船尾部とA船の船首部とが衝突した。</p> <p>船長Bは、B船の船尾部に生じた破口から浸水していることを確認し、A船に移乗した後、118番通報を行った。</p> <p>（付図1 事故発生経過概略図、写真1 A船、写真2 B船 参照）</p>
