船舶事故調査報告書

令和5年8月9日

運輸安全委員会（海事専門部会）議決

| 事故の概要 | 漁船勝耶丸は、北東進中、浅所に乗り揚げた。 勝耶丸は、中央部船底に破口等を生じた。 |

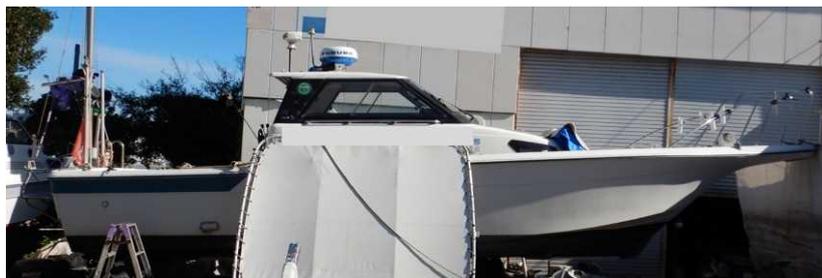
図1 本船（上架して修理中）

| 損傷 | 中央部船底に破口及び擦過傷 |

船長は、水深表示画像の測深値に注意しながら、亀石灯標の西北西方沖約130mを（右舷側に見るように）北東進していたところ、13時40分ごろ衝撃を感じるとともに行きあしが止まり、本船が浅所（以下「本件洗岩」という。）に乗り揚げたことを認識した。

船長は、機関を停止し、船内を一通り見て大きな被害が認められなかったため、再度機関を始動して前進運転及び後進運転として離礁を試みたがプロペラ軸が回らず、投錨して船内各部の状態を詳細に確認したところ、操舵室の前の区画が浸水していることを認め、海上保安庁に救援を要請した。
