船舶事故調査報告書

事故種類	衝突
発生日時	令和4年8月11日 14時42分ごろ
発生場所	山口県周防大島町久賀港北西方沖 久賀港天満沖防波堤西灯台から真方位305° 1.4海里（M）付近 （概位 北緯33° 57.8′ 東経132° 14.4′）
事故の概要	水上オートバイEIWA及び水上オートバイのぞみ号は、共に遊走中、両船が衝突した。 EIWAは、同乗者が負傷し、左舷船尾部に擦過傷を生じ、また、のぞみ号は、船首部に擦過傷を生じた。
事故調査の経過	令和4年9月12日、本事故の調査を担当する主管調査官（広島事務所）ほか1人の地方事故調査官を指名した。 原因関係者から意見聴取を行った。
事実情報 船種船名、総トン数 船舶番号、船舶所有者等 L×B×D、船質 機関、出力、進水等	A 水上オートバイ EIWA、0.1トン 270-49711山口、株式会社永和商事 2.85m (Lr) × 1.06m × 0.43m、FRP ガソリン機関、112kW、令和3年7月 B 水上オートバイ のぞみ号、0.1トン 270-49710山口、海田商事株式会社 2.72m (Lr) × 1.08m × 0.64m、FRP ガソリン機関、112kW、令和3年7月
乗組員等に関する情報	A 船長A 44歳 二級小型船舶操縦士・特殊小型船舶操縦士 免許登録日 令和3年7月27日 免許証交付日 令和3年7月27日 （令和8年7月26日まで有効） B 船長B（中華人民共和国籍） 34歳 特殊小型船舶操縦士 免許登録日 令和4年6月24日 免許証交付日 令和4年6月24日 （令和9年6月23日まで有効）
死傷者等	A 重傷 1人（同乗者A）

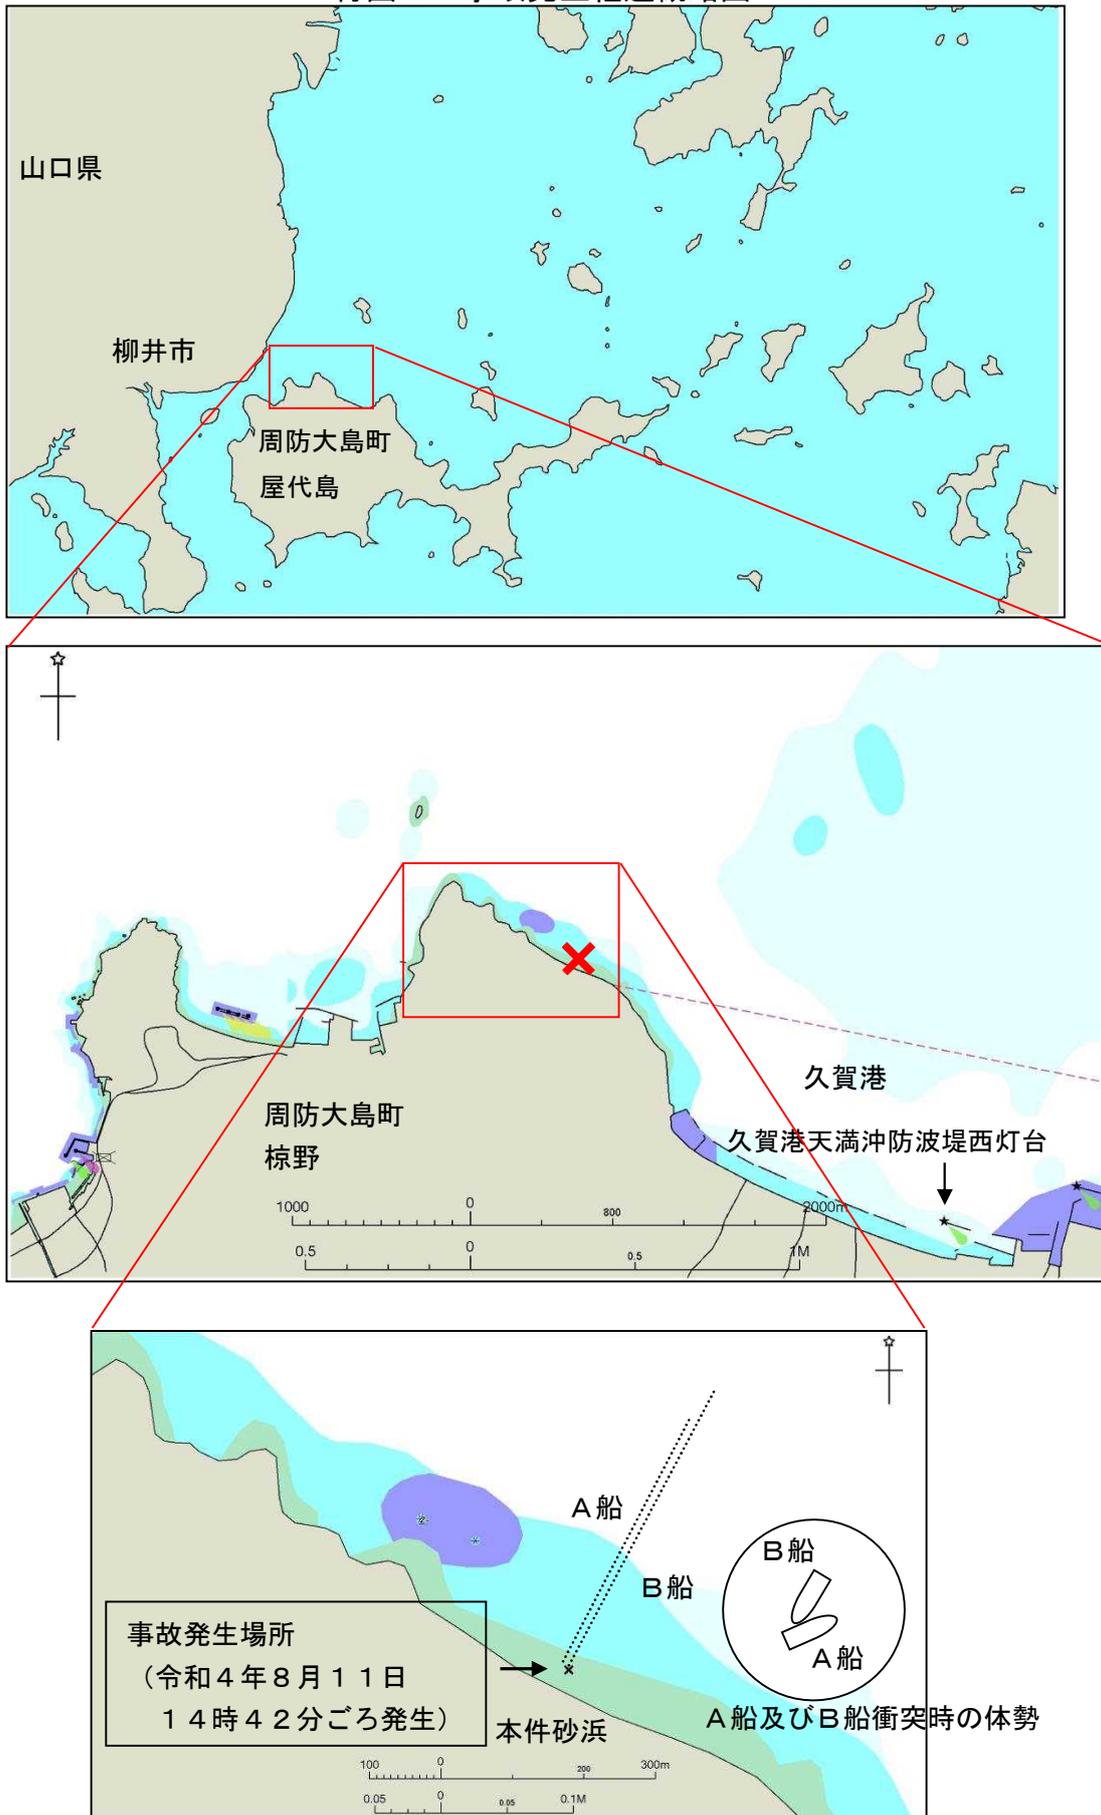
付図1 事故発生経過概略図

<p>判明した事項の解析</p>	<p>A船は、本件砂浜に向けて南南西進中、船長Aが、本件砂浜にいる仲間に水しぶきをかけようとした際、B船がA船から離れた場所を遊走していると思い、後方を確認せずに左旋回したことから、A船の左舷後方を航行していたB船と衝突したものと考えられる。</p> <p>B船は、本件砂浜に向けて南南西進中、船長Bが、A船が遊走を終え本件砂浜付近で停船すると思い、A船の左舷側に停船しようとして左舷後方に接近して航行していたことから、突然A船が左旋回したことに気付いたものの、どうすることもできずA船と衝突したものと考えられる。</p>
<p>原因</p>	<p>本事故は、A船及びB船が共に本件砂浜に向けて南南西進中、船長Aが、本件砂浜にいる仲間に水しぶきをかけようとした際、B船がA船から離れた場所を航行していると思い、後方を確認せずに左旋回し、また、船長Bが、A船が遊走を終え本件砂浜付近で停船すると思い、A船の左舷側に停船しようとして左舷後方に接近して航行していたため、両船が衝突したものと考えられる。</p>
<p>再発防止策</p>	<p>今後の同種事故等の再発防止に役立つ事項として、次のことが考えられる。</p> <ul style="list-style-type: none"> ・水上オートバイの船長は、常時、周囲の見張りを適切に行うこと。また、急旋回して水しぶきをかけるなどの危険な操縦を行わないこと。 ・水上オートバイの船長は、旋回する場合は、急に旋回せずに、旋回する前に、旋回する方向の安全を確認してから行うこと。 ・水上オートバイの船長は、他の水上オートバイが旋回等を行う可能性があることを考慮し、安易に接近しようと思わず、安全な距離を保って航行すること。
