船舶事故調査報告書

令和5年9月6日
 運輸安全委員会（海事専門部会）議決
 委員 佐藤 雄二（部会長）
 委員 田村 兼吉
 委員 岡本 満喜子

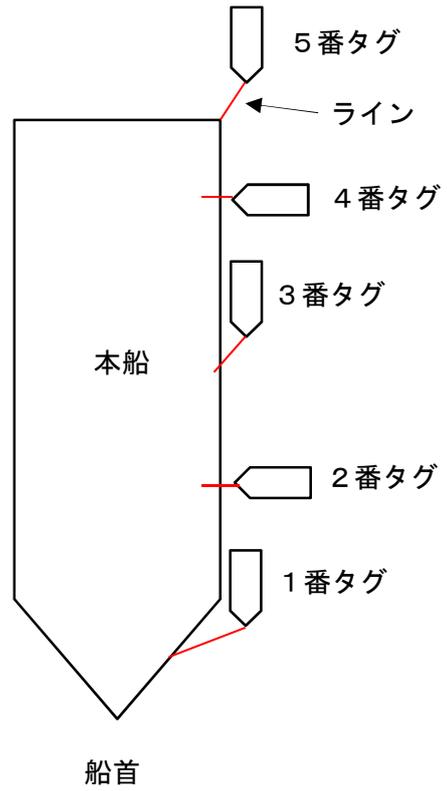
図1 予定していたタグボートの着岸時の配置状況 (イメージ)

水先人Aは、1番タグのラインを取る予定の左舷船首部先端にボラードがあったことを知り、予定どおり、1番タグのラインを左舷船首部先端に、2番タグのラインを左舷船首部にそれぞれ取り、1番タグ及2番タグが本船の左舷船首部を9時方向に引いていれば、本船の右回頭を抑えることができ、また、3番タグを横抱きにして3番タグのラインを本船の左舷中央部に、4番タグのラインを左舷船尾部にそれぞれ取り、3番タグ及び4番タグが本船を6時方向に5番タグとともに引いていれば、本船の行きあしを停止でき、事故は発生しなかったと本事故後に思った。

水先人Aは、本船に乗船したときにボラードの位置等を確認していれば、左舷船首部先端にボラードがあることを知ることができたと本事故後に思った。（図1、図2参照）

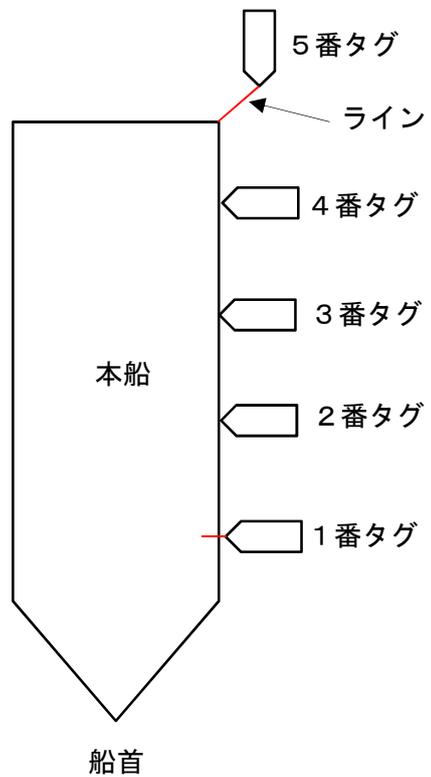
図2 タグボートの本事故時の配置状況 (イメージ)

<p>位置に1番タグがラインを取っているとの連絡があり、1番タグは本船の乗組員が出していたヒービングライン（太い索を受け渡す時に投げる細くて長いロープ）によりラインを取ったとの連絡があったので、本船の左舷船首部先端にラインを取るところがないと思った。</p> <p>水先人Aは、このとき、自身がふだん採用している、岸壁に対して角度をもって接近する着岸方法（以下「本件着岸方法」という。）で無難に本件岸壁に着岸できると思い、2番タグを1番タグの少し後ろ（船尾側）でタグラインを取らずに船首着けとして配置した。</p> <p>水先人Aは、3番タグを本船の左舷中央部に横抱きにして本船の前後位置調整に使用する予定であったが、2番タグとの距離が十分でないと判断し、3番タグを2番タグの少し後ろでラインを取らずに本船の左舷中央部に船首着けとして配置し、4番タグを3番タグの少し後ろでラインを取らずに本船の左舷船尾部に船首着けとして配置した。</p> <p>水先人Aは、本件岸壁に接近中、速力が徐々に落ちてきたものの、ふだんより少し速いと思ったが、本船の主機を後進にかけ、1番タグ及び5番タグを本船の6時方向に引かせれば大丈夫と思い、そのまま本件岸壁に接近させた。</p> <p>水先人Aは、07時02分ごろ、本船の船首方位が約175°、速力が約1.0knで、本件岸壁までの距離が約25mとなったところから船首が右に振れ始めたので、1番タグの機関出力を半速にして本船を9時方向（左舷方向）に引かせたが振れが止まらず、1番タグの機関出力を全速にしたところ、突然、バースマスターから「前進行きあしが速い」と連絡があり、直ちに本船の主機を全速力後進にかけるとともに、5番タグの機関出力を全速にして本船を6時方向に引かせたものの、07時04分ごろ、約0.3knの速力で右舷船首部が本件岸壁に衝突した。</p> <p>本船は、本事故発生後、水先人Aがタグボート及び主機を適宜後進に使用し、前進行きあしを抑えながら07時54分ごろ本件岸壁に着岸した。</p> <p>水先人Aは、内海水先区水先人会（以下「水先人会」という。）に本事故の発生を連絡し、経由して海上保安庁に通報し、本件岸壁で、船長と共に本船の右舷船首部外板に擦過傷等を、岸壁のコンクリートに亀裂等をそれぞれ確認した。</p> <p>（付図1 航行経路図、付表1 本船のAIS記録（抜粋）、写真1 本船及び本件岸壁の損傷状況、写真2 本件岸壁の損傷状況、写真3 本船の損傷状況1、写真4 本船の損傷状況2 参照）</p>

水先人Aは、本件接岸方法で着岸操船を行っていたところ、バースマスターから「前進行きあしが速い」との連絡を受け、主機を全速力後進にかけたので、本船のプロペラ放出流及び横圧力の作用により、右回頭が大きくなり、1番タグの引きの効果が相殺されて衝突に至ったと本事故後に思った。

<p>原因</p>	<p>本事故は、本船が、本件岸壁に着岸操船中、2番タグが本船の左舷船首部にラインを取っていない状態で、水先人Aが、本件着岸方法により本件岸壁に接近したため、十分に減速されずに接近を続け、本件岸壁までの距離が約25mとなった際、本船の船首が右に振れ始め、本件岸壁に衝突したものと考えられる。</p>
<p>再発防止策</p>	<p>内海水先区水先人会は、本事故後に以下の再発防止策を講じた。</p> <ul style="list-style-type: none"> ・ 速力を十分落とし、着岸予定位置の岸壁から150m付近で停止して岸壁にほぼ平行とした後、適切な接岸速度で幅寄せを行って平行接岸すること。 ・ タグラインを取ることができる場合は、全てのタグボートのタグラインを取ること。なお、着岸操船時に船首に最も近い位置にタグラインを取るタグボートはタグラインを可能な限り船首部先端に取ること。 ・ 副水先人は、積極的に主水先人へ助言を行うこと。 ・ 船長に対して事前に操船計画を説明する際、水先人の操船に対する監視及び注意喚起を依頼すること。 <p>今後の同種事故等の再発防止に役立つ事項として、次のことが考えられる。</p> <ul style="list-style-type: none"> ・ 水先人は、大型船の着岸操船をする場合、着岸予定位置の岸壁から十分な距離をとって停止できるよう、十分に減速すること。 ・ 水先人は、所属水先人会の標準着岸方法がある場合、同方法により着岸操船を行うこと。 ・ 水先人は、大型船の着岸操船をする場合、船長と協力しながら、タグボートを計画どおりの位置に配置してタグラインを取ること。 ・ 内海水先区水先人会は、所属の水先人に対し、標準着岸方法により、着岸操船を行うよう指導すること。

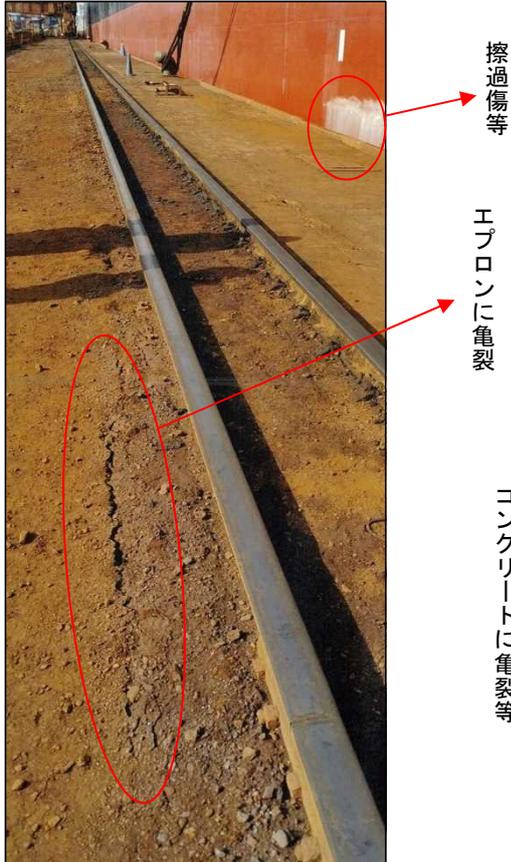
<p>損傷</p>	<p>本船 右舷船首部外板に擦過傷等 岸壁 コンクリートに亀裂等</p>
<p>気象・海象</p>	<p>気象：天気 曇り、風向 北東、風速 約2.0m/s、視界 良好 海象：海上 平穏、潮汐 下げ潮の初期、潮高 約260cm（福山）</p>
<p>事故の経過</p>	<p>本船は、船長ほか19人（全員フィリピン共和国籍）が乗り組み、鉄鉱石約170,000tを積載し、船首約10.23m及び船尾約10.34mの喫水で、福山港 JFE スチール原料岸壁Lバース（以下「本件岸壁」という。）に船首を南方に向けて出船右舷着けとする目的で、主水先人の水先人A及び副水先人の水先人Bを令和4年8月22日05時45分ごろ福山港外錨地で乗船させた。</p> <p>水先人Aは、乗船後、船長とパイロットカード及びパイロットインフォメーションカードを使用して打合せ（以下単に「打合せ」という。）を行い、タグボート5隻（それぞれ出力約2,648kW、以下それぞれ「1番タグ」～「5番タグ」という。）による着岸操船を行うことなどを確認した。</p> <p>本船は、05時55分ごろ、船長が操船の指揮をとり、水先人A及び水先人Bが水先業務を行い、航海士が主機の操縦に、甲板手が手動操舵にそれぞれつき、福山港外錨地を抜錨し、本件岸壁に向けて航行を開始した。</p> <p>本船は、06時10分ごろ、水先人Aの指示で、福山港第2号灯浮標（以下灯浮標については、「福山港」を省略する。）と第4号灯浮標の間を約7.0ノット（kn）の速力（対地速力、以下同じ。）で北北西進して通過した。</p> <p>本船は、06時21分ごろ、水先人Aの指示で、第5号灯浮標と第6号灯浮標の間を約9.0knの速力で北進して通過し、1番タグのタグライン（以下タグラインについては、単に「ライン」という。）を左舷船首部に、2番タグのラインを右舷船首部に、4番タグのラインを右舷船尾部に、5番タグのラインを左舷船尾部にそれぞれ取って配置して、3番タグが伴走し、本件岸壁の北側のAバース東方で左回頭しようとして速力を徐々に落として航路に沿って北進した。</p> <p>本船は、06時45分ごろ、水先人Aの指示で、第12号灯浮標の西方200m付近で、1番タグ、2番タグ、4番タグ及び5番タグが機関出力を半速として6時方向（船尾方向）に引き、約2.0knの速力で左回頭を開始した。</p> <p>水先人Aは、左回頭が進むにつれ1番タグ、2番タグ、4番タグ及び5番タグの機関出力を徐々に落とさせ、本船がAバースと平行の船首方位約181°（真方位、以下同じ。）になる前、2番タグ及び4番タグのラインを本船の右舷船首部及び右舷船尾部から放すとともに、2番タグ及び4番タグの配置位置を本船の左舷側に移動させた。</p> <p>水先人Aは、2番タグからラインを取る予定の本船の左舷船首部の</p>

写真1 本船及び本件岸壁の損傷状況

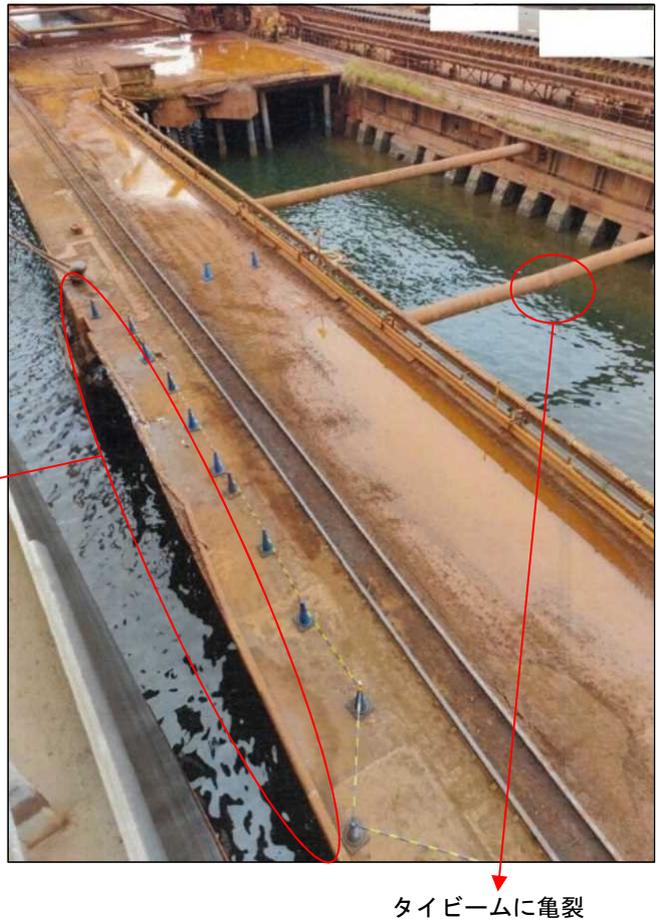
写真2 本件岸壁の損傷状況

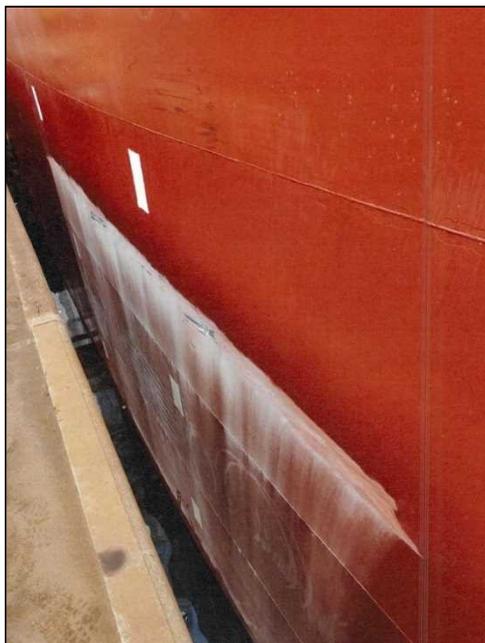
写真3 本船の損傷状況1

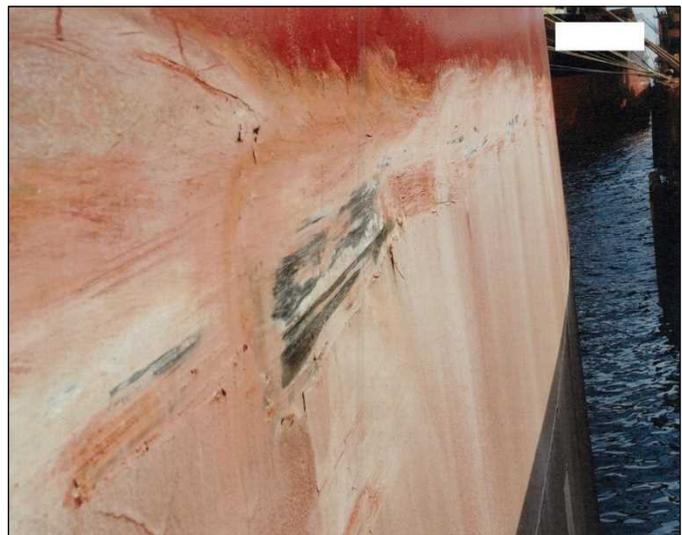
写真4 本船の損傷状況2
