船舶事故調査報告書

船種船名 貨物船 WAKASHIO
IMO番号 9337119
総トン数 101,932トン

事故種類 乗揚
発生日時 令和2年7月25日 19時25分ごろ（現地時刻）
発生場所 モーリシャス共和国モーリシャス島南東部の浅所
（概位 南緯20°26.5′ 東経057°44.7′）

令和5年9月6日

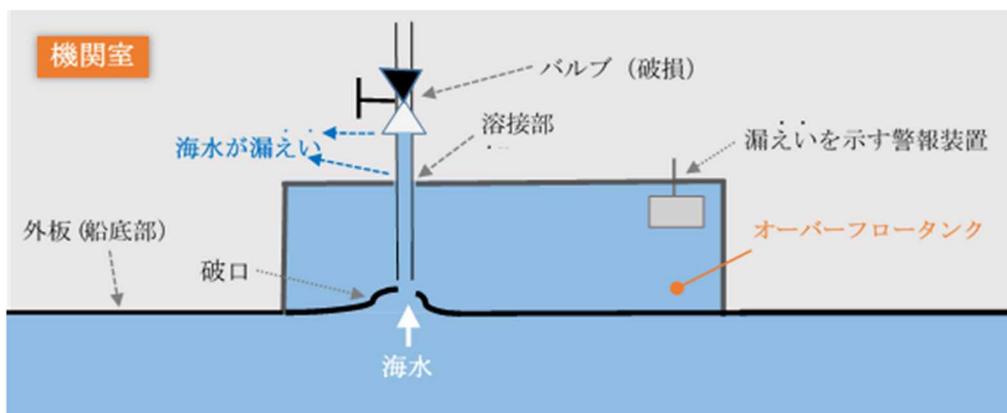
図3 燃料油オーバーフロータンクの状況 (イメージ)

機関長は、20時29分ごろ、燃料油オーバーフロータンク^{*17}の漏えいを示す警報が吹鳴したので、操機手2人に対し、同タンクの状況を確認するよう指示し、うち1名から、同タンクの吸い込み口のパイプの溶接部が外れるとともに、バルブが破損しており、これらの破損箇所から機関室内に海水が浸入している旨の報告を受けた。

機関部員は、同タンクの外板部の損傷が疑われる状況であり、同タンクのパイプ及びバルブの修理が困難であったので、破損した箇所に木片を詰めるなどして海水の浸入を阻止するとともに、排水ポンプで機関室内に浸入した海水の排水作業を行い、26日の朝まで、同作業を続けた。

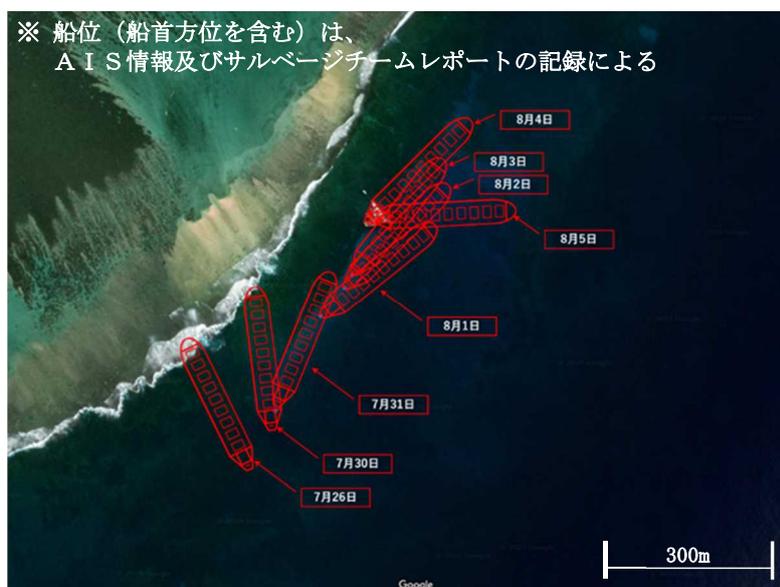
図4 乗揚後の船体の移動状況

- (1) 本船は、乗揚直後に顕著な動揺はなかったが、その後、海象の悪化によって徐々に波とうねりが大きくなり、南東方向からのうねりを受け、船体が乗り揚げた状態で、北東方向に移動した。(図4参照)

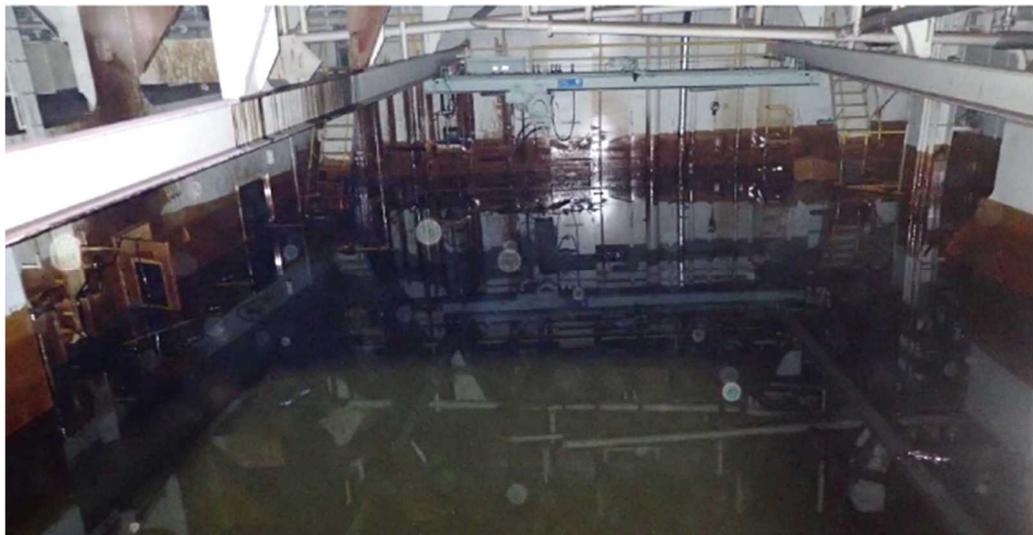
写真3 浸水した機関室

また、3日13時30分ごろには、9番貨物倉及び通風口の溶接部の座屈箇所から機関室に海水の浸入が発生していることが確認された。

本船は、4日11時50分ごろ、推進軸の上方の部分が座屈し始め、また、13時50分ごろに機関室の浸水水位が上昇し、20時00分ごろに補機の冷却水ポンプが水没したので、非常用発電機に切り替えた。(写真3参照)

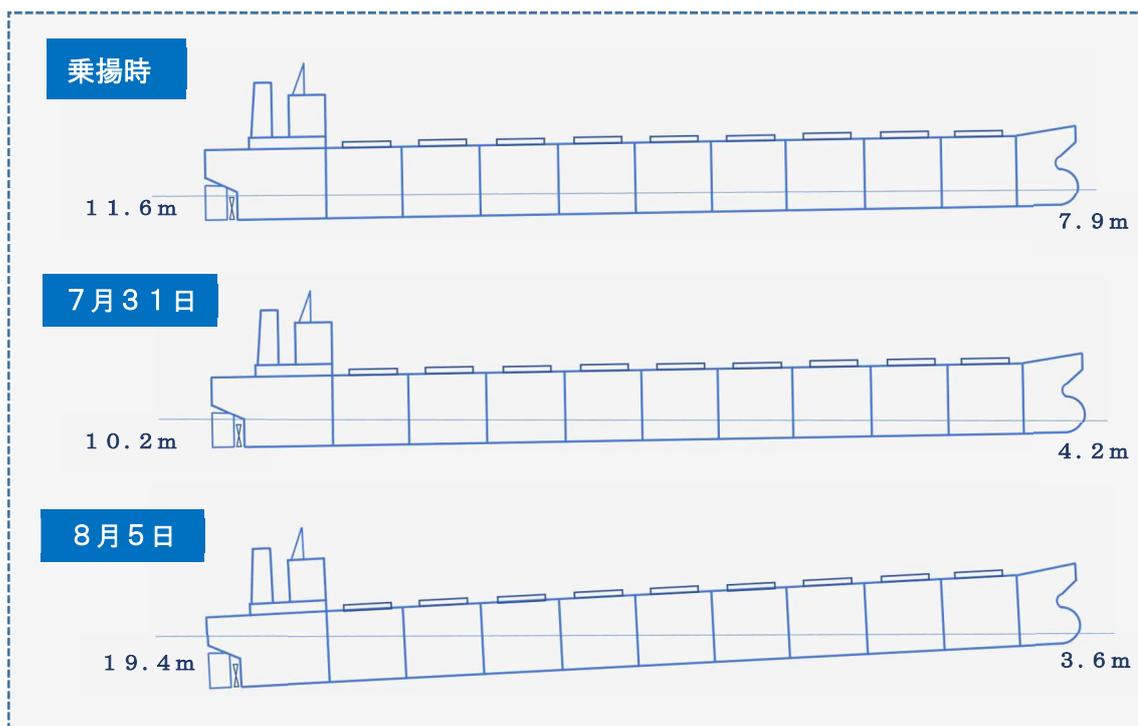
図5 喫水の変化

本船の左舷船尾の喫水は、5日08時30分ごろには約15.5mであったが、その後徐々に増加し、13時00分ごろに約17.9m、15時45分ごろには約19.4mになった。(図5参照)

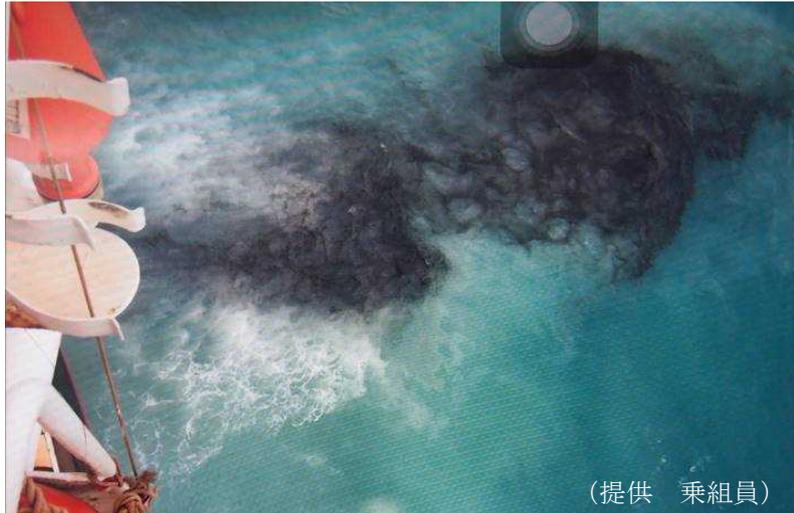
写真4 船尾部から流出する燃料油

本船は、右舷側に深刻な座屈が発生し、8月6日10時30分ごろ、座屈に伴う亀裂の発生・進展により生じた1番燃料油タンク（右舷）に生じた破口から、燃料油（C重油）が海上に流出した。（写真4参照）

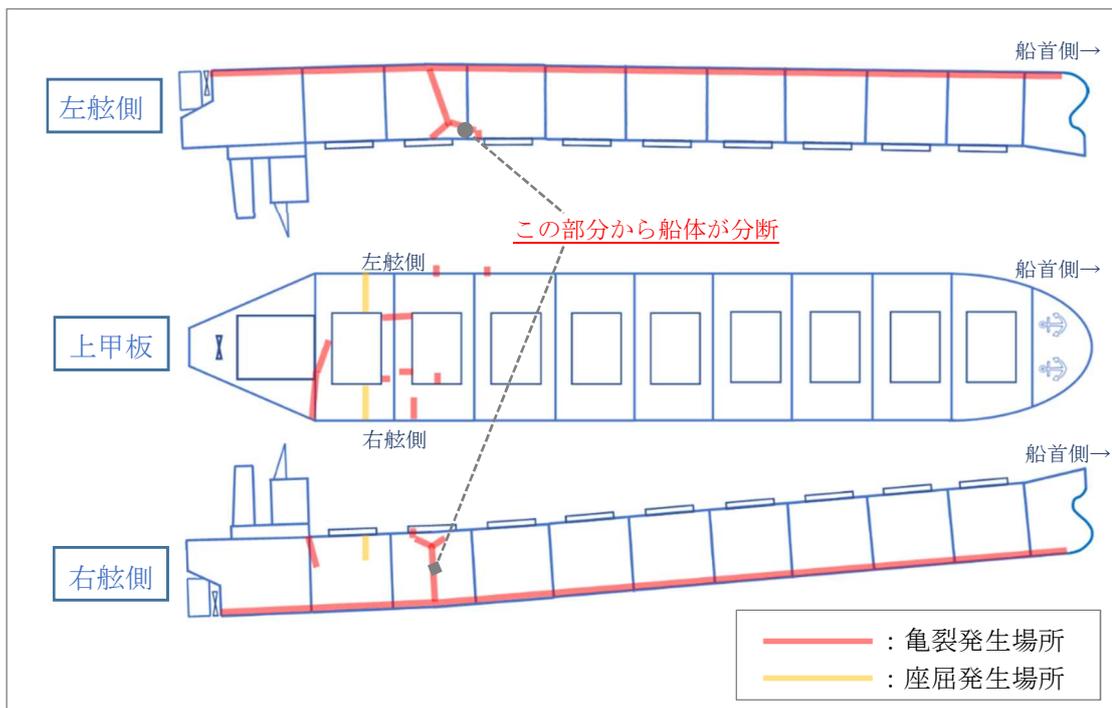
図6 亀裂及び座屈の発生状況（8月11日時点）

A社は、11日、現地対応のために社員2人をモーリシャスに派遣した。本船は、11日の時点で、船首部と船尾部の船体が上甲板部分のみによって結合している状態であったが、15日14時00分ごろ、船首部と船尾部が完全に分離し、船体が二つに分断した。(図6、写真6、写真7参照)

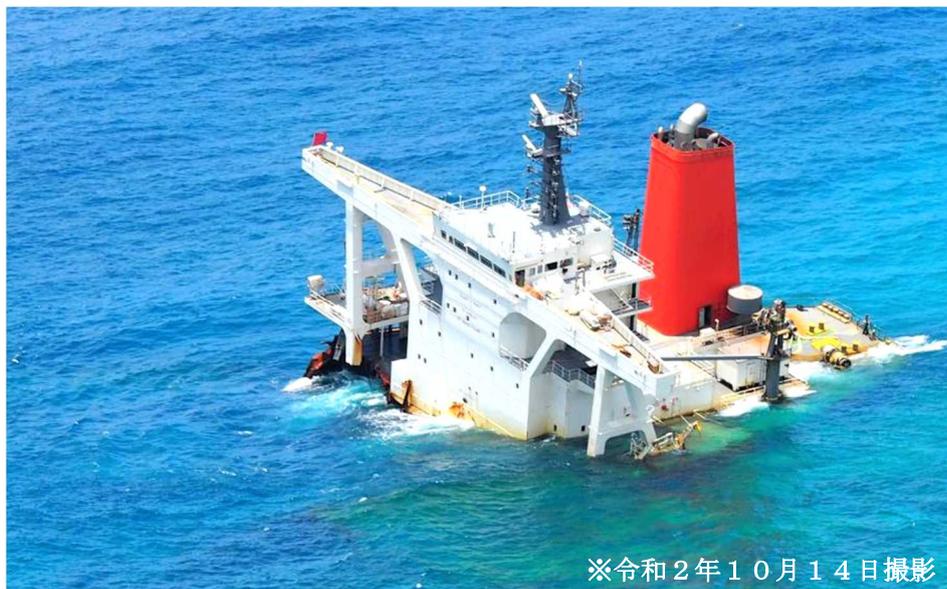
写真10 分断された船体（船尾部）

本船は、乗揚後、隔壁部に座屈に伴って生じた亀裂が進展し、船体が二つに分断され、全損となった。(写真10参照)

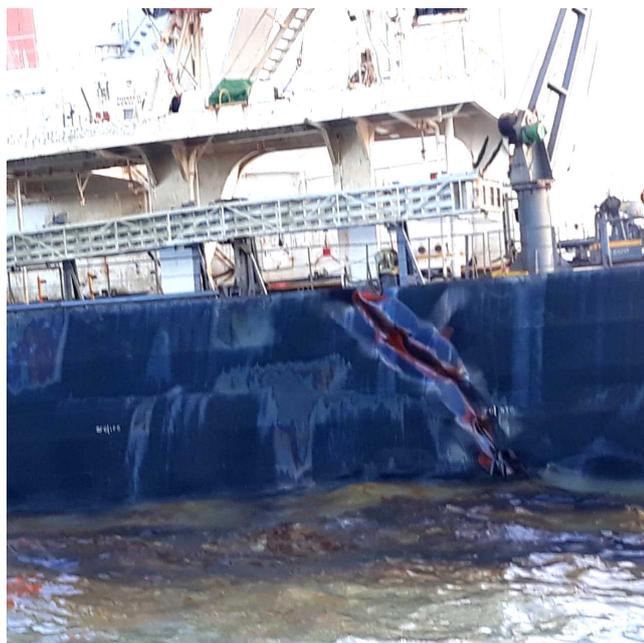
写真 1 1 破口から流出する燃料油

右舷船尾部外板に生じた破口から、1番燃料油タンク (右舷) の約1,000

t の燃料油が流出した。(写真 1 1 参照)

- (1) 本船は、本事故当時、燃料油タンク等に合計約4,100 tの燃料油を積載していた。
- (2) 本船は、乗揚後、海象の悪化に伴って動揺が大きくなり、船体が海底にたたきつけられたことにより、座屈等を生じ、8月6日、座屈に伴う亀裂の発生・進展により1番燃料油タンク（右舷）付近の外板に生じたの破口から、同燃料油タンクに積載されていた約1,191 tの残油の8割以上に当たる、約1,000 tの燃料油が海上に流出した。
- (3) 流出油は、南東～東南東方向からの風潮流を継続的に受け、その影響により、北北西方向に拡散し、一部がモーリシャス島南東部の沿岸等に漂着した。

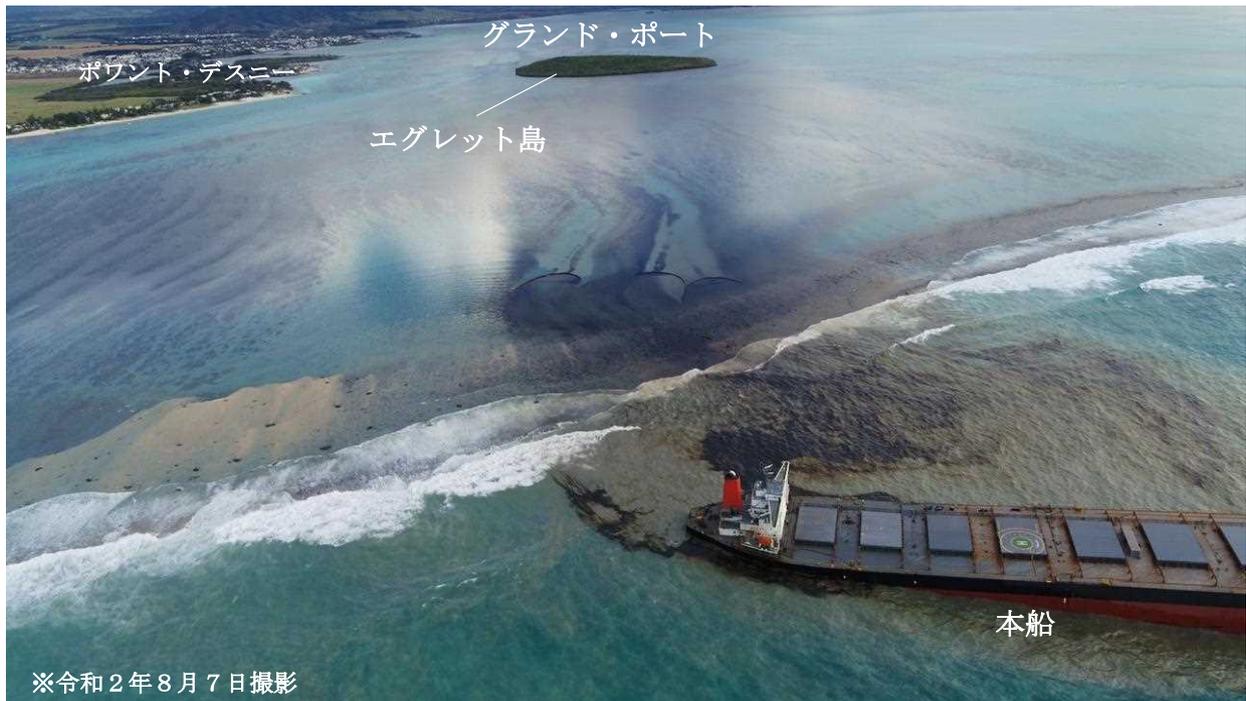
写真12 流出油の様子

流出油は、本事故発生場所から北北西方の入り江であるグランド・ポート内に向けて拡散した。(写真 1 2 参照)

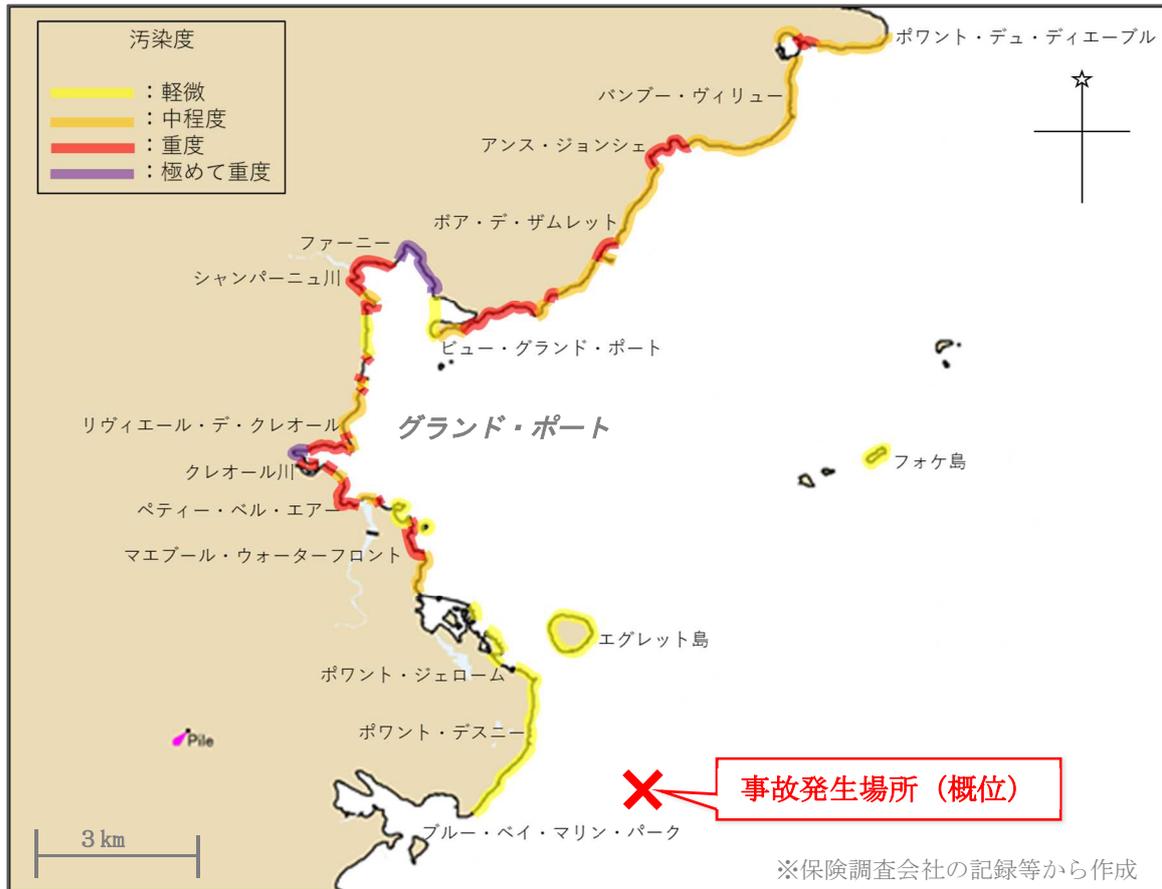
図8 流出油が漂着した主な範囲及び汚染度

海上に拡散した流出油は、ブルー・ベイからトル・ドー・デュースに至るモーリシャス島南東部の沿岸部等に広く漂着し、その漂着範囲は直線距離約25km、海岸線長約35kmであった。また、風潮流の影響により、海岸部の入り江内にも拡がった。(図8、図11及び写真13参照)

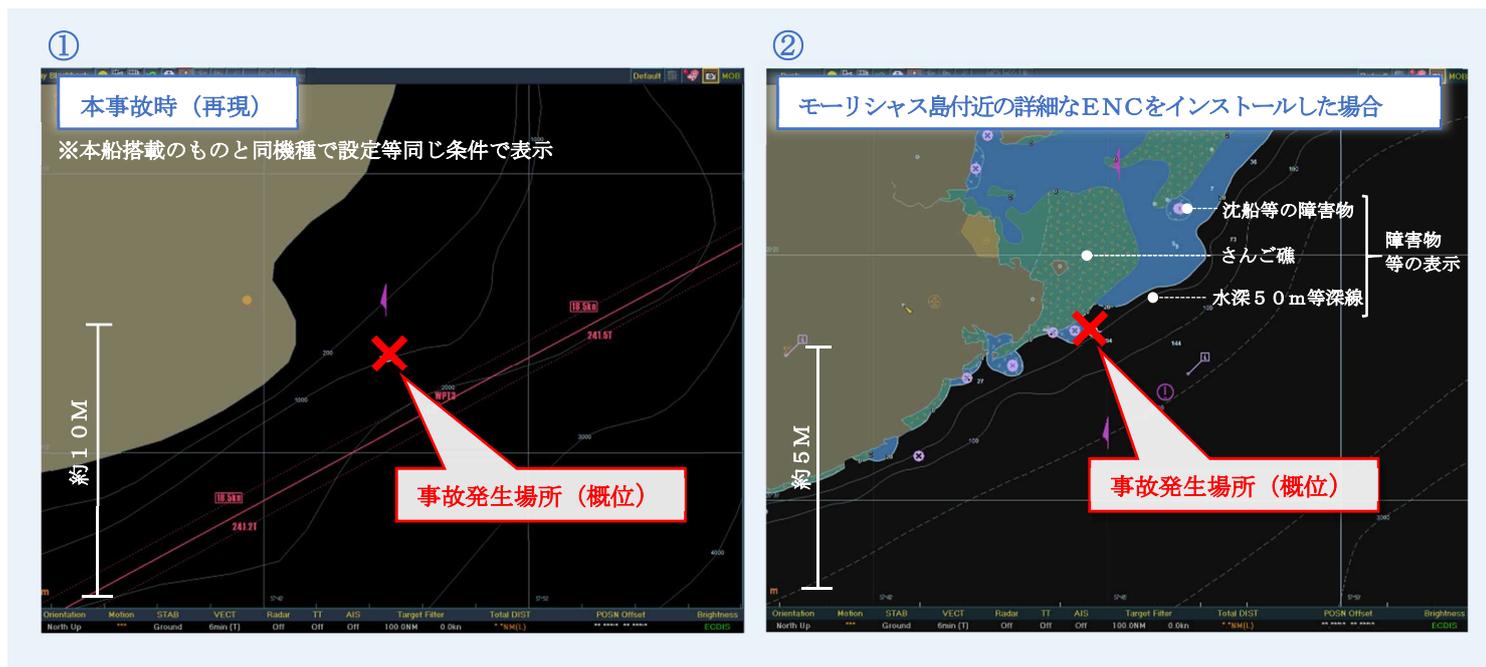
図15 ECDISの表示状態の比較

E C D I S の製造者の協力の下、本船の海図保有状況を前提として本事故時の E C D I S 表示画面を再現したところ、モーリシャス島沿岸部の詳細な海岸線及び浅瀬等は表示されなかった (図 1 5 ① 参照)。これに対し、同島付近の詳細な E N C をインストールした場合には、本事故発生場所付近に、さんご礁及び障害物等が表示された。(図 1 5 ② 参照)
