船舶事故調査報告書

事故種類	衝突（防波堤）
発生日時	令和3年10月31日 05時29分ごろ
発生場所	大分県大分市大分港大 ^{おおざい} 在西地区中防波堤東端部 大分港大在泊地中防波堤西灯台から真方位311°490m付近 （概位 北緯33°15.8′ 東経131°44.1′）
事故の概要	ロールオン・ロールオフ貨物船ひまわり6は、右へ回頭中、防波堤に衝突した。 ひまわり6は、左舷船尾部外板に破口を伴う擦過傷を生じ、また、防波堤は、大分港大在在西地区中防波堤東灯台が土台ごと外れて海没した。
事故調査の経過	令和3年11月1日、本事故の調査を担当する主管調査官（門司事務所）ほか1人の地方事故調査官を指名した。 原因関係者から意見聴取を行った。
事実情報 船種船名、総トン数 船舶番号、船舶所有者等 L×B×D、船質 機関、出力、進水等	ロールオン・ロールオフ貨物船 ひまわり6、10,471トン 136879、堀江船舶株式会社（A社） 166.90m×27.00m×17.94m、鋼 ディーゼル機関、15,345kW、平成15年10月10日
乗組員等に関する情報	船長 70歳 三級海技士（航海） 免許年月日 昭和62年4月3日 免状交付年月日 令和3年4月5日 免状有効期間満了日 令和8年7月12日 航海士A 44歳 四級海技士（航海） 免許年月日 平成10年4月1日 免状交付年月日 令和2年12月22日 免状有効期間満了日 令和5年3月31日 操舵手 47歳
死傷者等	なし
損傷	本船 左舷船尾部外板に破口及び擦過傷 防波堤 大分港大在在西地区中防波堤東灯台が土台ごと外れて海没
気象・海象	気象：天気 曇り、風向 南南西、風速 約3m/s、視界 良好

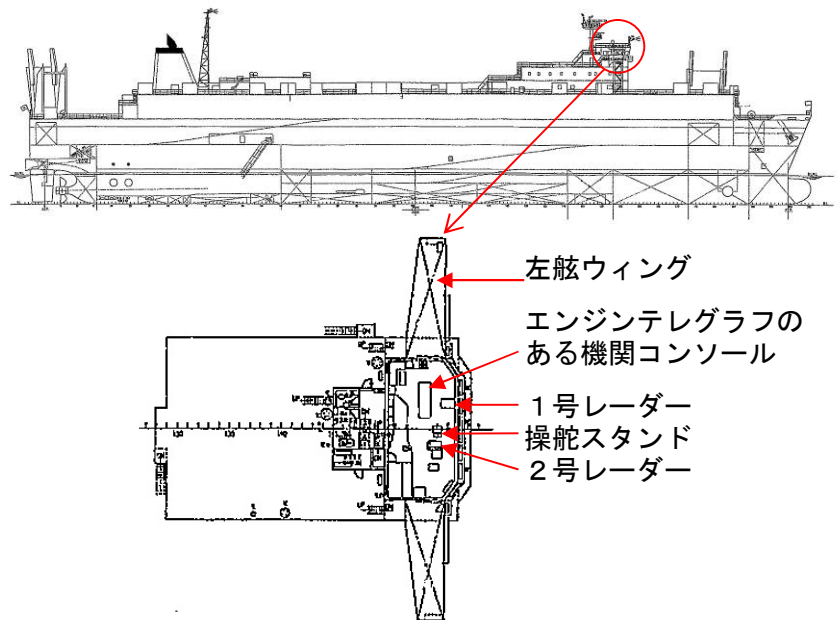
図1 船橋（一般配置図抜粋）

船長は、左舷ウィングから操舵手に指示を出しながら操船に当たり、05時21分ごろ、操舵手に船橋内左舷寄りに設置のエンジンテレグラフを操作させて主機を微速力前進としたのち、船橋中央部の操舵スタンド前に移動して操舵ハンドルの操作に当たるように指示してから船橋内に入った。（図1参照）

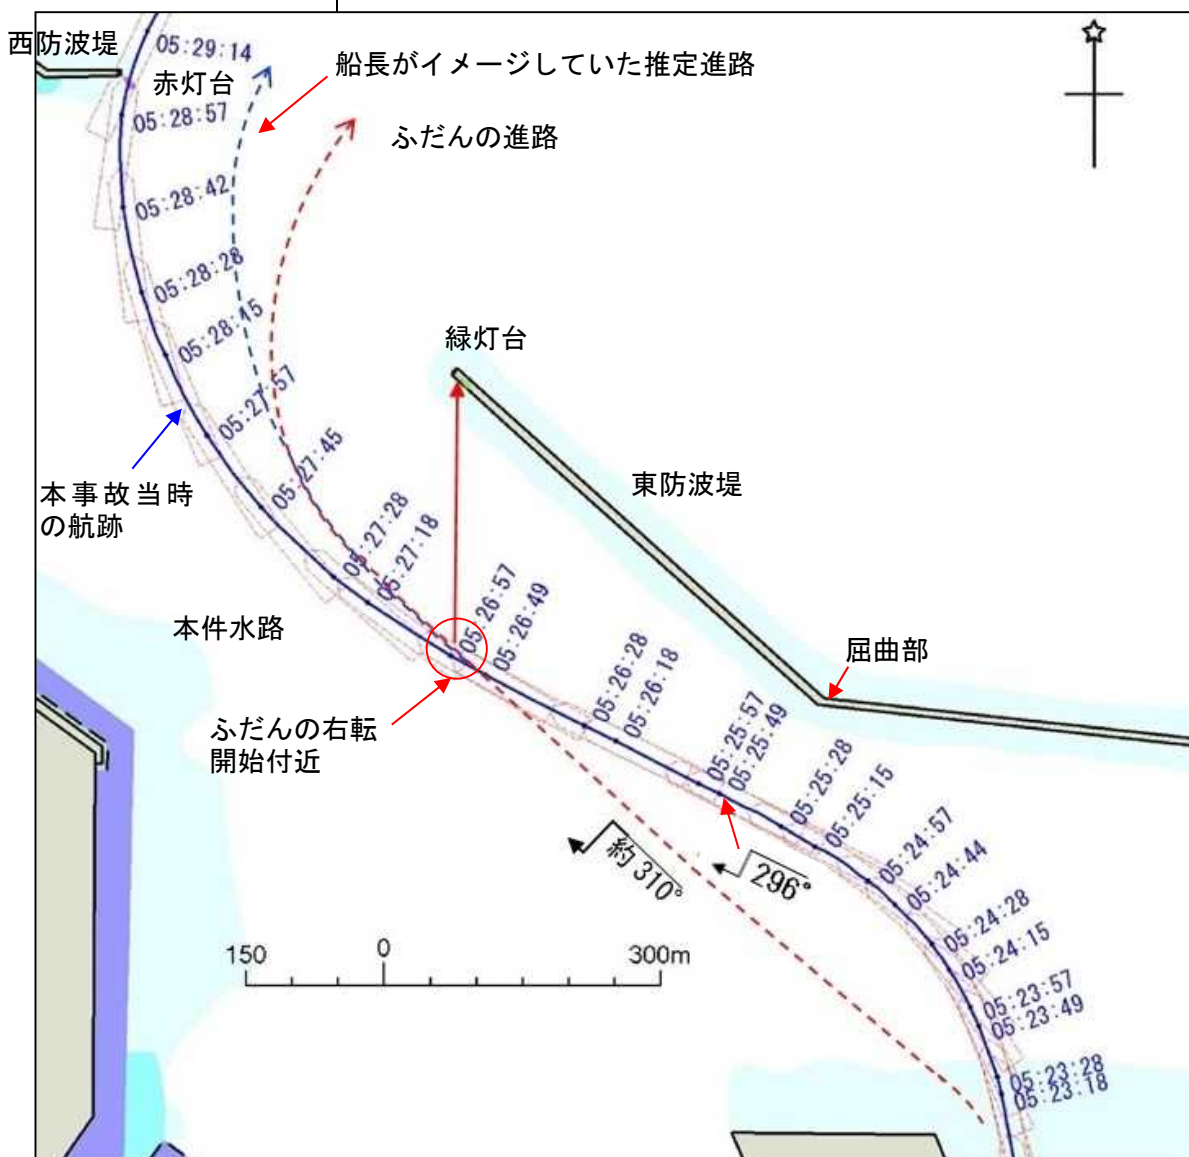
図2 ふだんの進路と本事故当時の航跡

本船は、船首方位及び針路が約 300° の状態から右舵一杯で増速されたので、船長が意図していた約 310° の針路から右回頭を始めるよりも約 10° 西寄りの針路から右回頭を始め、船長が意図したよりも西防波堤に寄って回頭する状況であった。

本船は、左舵一杯が取られたが、05時29分ごろ船首方位約 032°、針路約 014°、速力約 11.0kn で左舷船尾部が西防波堤東端部に衝突した。(図2参照)

<p>約310° と思い、目視のみで前路を確認しながら右舵一杯として右回頭を始めたことから、実際には約300° の針路から右回頭を始めてふだんよりも西防波堤寄りの進路となっていることに気付かず、回頭が遅いと感じて港内全速力前進としたものの、西防波堤に接近し、左舷船尾部の衝突を避けるよう左舵一杯を取ったが、左舷船尾部が西防波堤東端部に衝突したものと考えられる。</p> <p>船長は、離岸して左回頭中、ふだんどおりの約310° の針路とするところ、接近していた東防波堤から離そうとして約300° の針路となるように操舵手に指示して航行した後、約310° の針路に戻そうとした際、右舵10° の舵角を取るよう操舵手に指示し、操舵手から右舵10° の舵角となった旨の報告を受け、目視により本船がふだんどおり本件水路の中央付近に向首したと判断したことから、本船の針路を約310° と思ったものと考えられる。</p> <p>船長は、ふだん右回頭を始める場所付近で右回頭を始める際、右舷船首方の西防波堤上の釣り人や西防波堤の南側にいた船舶に意識を向け、目視のみで前路を確認していたことから、約300° の針路から右回頭を始めてふだんよりも西防波堤寄りの進路となっていることに気付かなかったものと考えられる。</p> <p>船長は、本事故時が年内最後に夜間の瀬渡しが行われる日であり、ふだん認めていたよりも多くの釣り人が東西両防波堤上にいたことから、釣り人や西防波堤の南側にいた船舶に意識を向けていたものと考えられる。</p> <p>船長は、ふだん右回頭を始める場所付近に達した際、緑灯台の灯光の見え具合から右回頭を始める時機が遅れたと勘違いし、ふだん約310° の針路から右舵20° を取って半速力前進で航行していたところ、右舵一杯とすれば東西両防波堤間を安全に航行できると思ったことから、以前西風が強い時などには利用していた西防波堤の西側から出航せず、本事故時、東西両防波堤間から出航しようとしたものと考えられる。</p>
<p>原因</p>	<p>本事故は、夜間、本船が、大分港の東西両防波堤間に向かって出航中、ふだん右回頭を始める場所付近に達した際、船長が、本船の針路をふだんどおりの約310° と思い、目視のみで前路を確認しながら右舵一杯として右回頭を始めたため、実際には約300° の針路から右回頭を始めてふだんよりも西防波堤寄りの進路となっていることに気付かず、左舷船尾部が西防波堤東端部に衝突したものと考えられる。</p>

<ul style="list-style-type: none">・ 船長は、出航操船中、転針する際には、船首方位、針路、船位等を確認した上で操船すること。・ 船長は、出航操船中、ふだん転舵する場所付近に達した際、操縦性能から、転舵すると障害物に接近するなど安全に出航することが難しい場合、転舵せずに安全な進路とするなどの措置を採ること。・ 船長は、転舵前の針路に定めようとする場合、操舵手に対して舵角で指示するよりも、針路度数で指示することが望ましい。
--	--

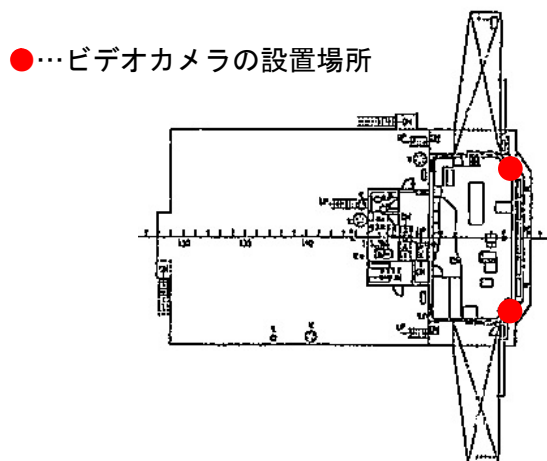
図3 ビデオカメラの設置場所

本船は、航海区域を限定の近海区域とし、VDRや電子海図表示装置の装備はなかったが、操舵室前面の左右にビデオカメラが設置されており、右舷側のカメラの撮影時刻がAISデータと一致していた。（図3、付表1 参照）

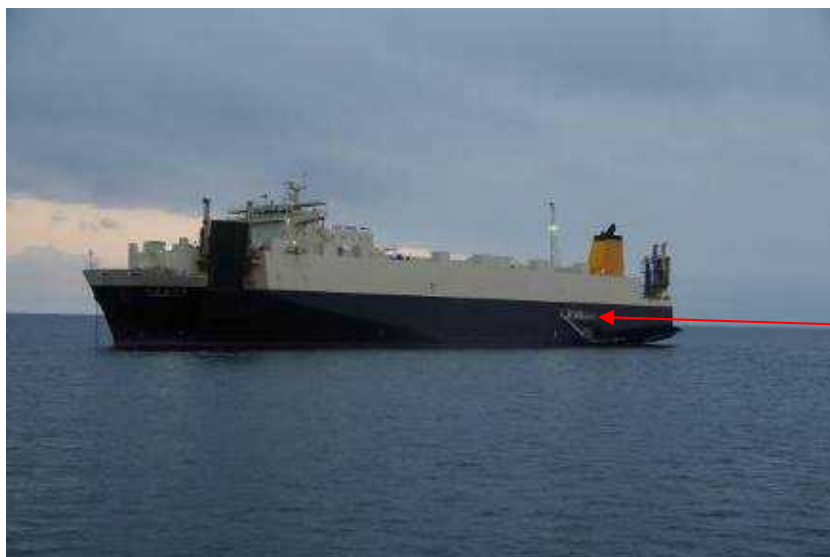
写真1 本船（海上保安庁提供）

損傷箇所
