## 船舶事故調査報告書

事故種類	乗組員負傷
発生日時	令和4年5月7日 02時25分ごろ
発生場所	福岡県 <sup>かんだ</sup> 苅田町苅田港 苅田港北防波堤灯台から真方位148°160m付近 (概位 北緯33°47.9′ 東経131°00.8′)
事故の概要	貨物船 <sup>しうん</sup> 紫雲丸は、東進中、甲板の洗浄作業を行っていた乗組員1人が船倉に落下して負傷した。
事故調査の経過	令和4年6月15日、本事故の調査を担当する主管調査官（門司事務所）ほか1人の地方事故調査官を指名した。 原因関係者から意見聴取を行った。
事実情報 船種船名、総トン数 船舶番号、船舶所有者等 L×B×D、船質 機関、出力、進水等	貨物船 紫雲丸、499トン 144012、昭和リース株式会社 76.20m×12.50m×6.90m、鋼 ディーゼル機関、735kW、令和2年12月
乗組員等に関する情報	船長 71歳 五級海技士（航海）（旧就業範囲） 免許年月日 昭和53年4月28日 免状交付年月日 令和2年3月16日 免状有効期間満了日 令和7年4月20日 航海士A 64歳 六級海技士（航海） 免許年月日 平成27年10月2日 免状交付年月日 令和2年6月9日 免状有効期間満了日 令和7年10月1日
死傷者等	重傷 1人（航海士A）
損傷	なし
気象・海象	気象：天気 曇り、風向 北北東、風力 1、視界 良好 海象：海上 平穏
事故の経過	本船は、船長及び航海士Aほか2人が乗り組み、空船の状態で、令和4年5月7日02時10分ごろ岡山県倉敷市水島港に向けて苅田港の本港岸壁を出航した。 本船は、船長が船橋で操船に当たり、約4ノットの対地速度で東進

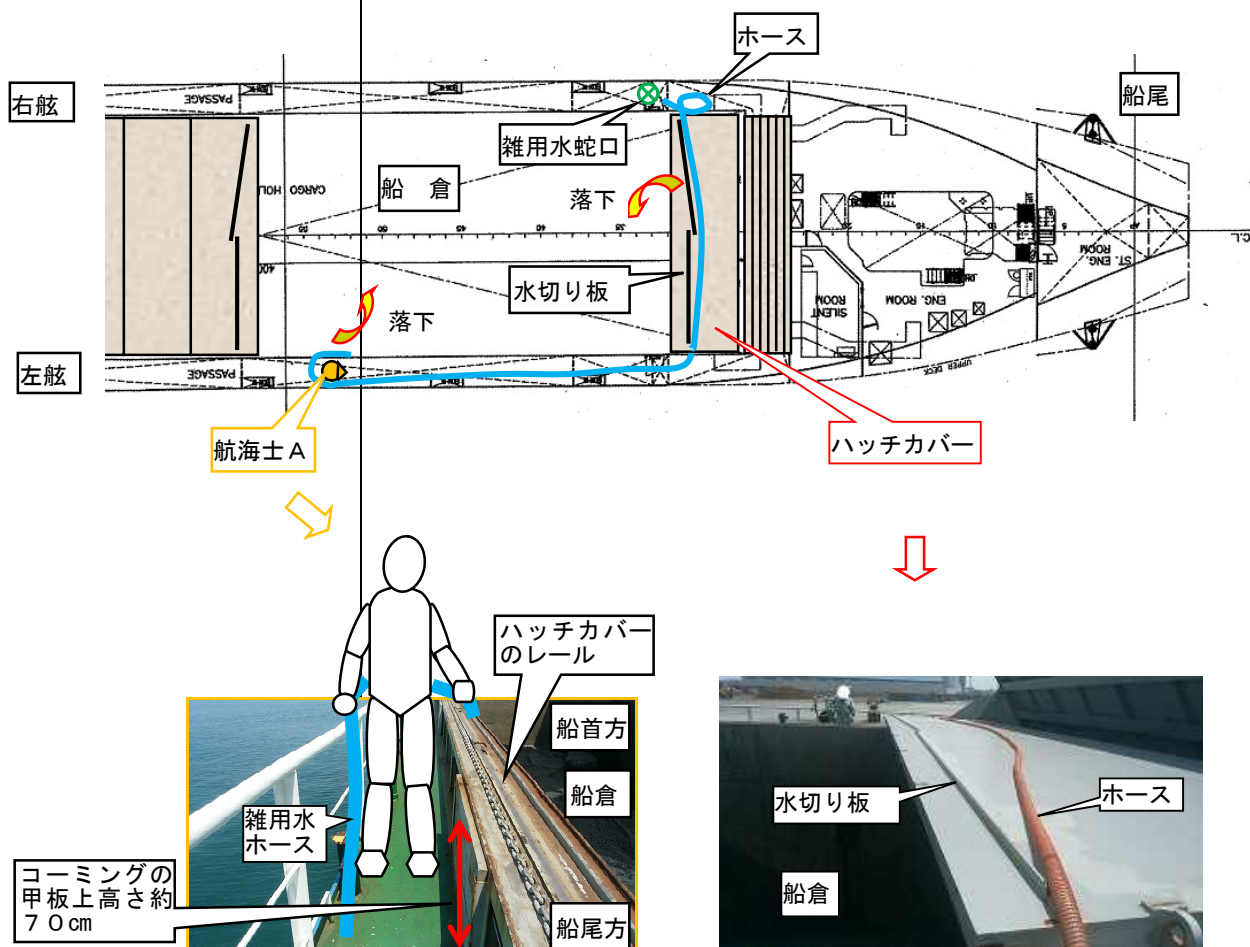
図1 洗浄作業概略図

航海士Aは、もう少し船首方を洗浄しようと思い、約30m繰り出したホースを船首方に伸ばそうとして緊張した状態のホースを引っ張ったところ、02時25分ごろ、ホースが水切り板を越えて船倉に落下し、身体に巻き付けていたホースの重さで引き落とされ、ホースと共に背面から船倉に落下して声を出せないほど、息ができない状態になった。（図1参照）

巻き付けて引っ張りながら作業を行っていたが、体に巻き付けていなければ、ホースが船倉に落下した際、ホースを手放すことにより自身が落下しなかったのではないかと本事故後に思った。
<b>分析</b> 乗組員等の関与 船体・機関等の関与 気象・海象等の関与 判明した事項の解析	あり なし なし 航海士 A は、本船が苅田港を東進中、左舷側通路で体にホースを巻き付けてハッチカバーのレールを洗浄していた際、船首方にホースを伸ばそうとして緊張したホースを引っ張ったことから、ハッチカバー上のホースが水切り板を越えて船倉に落下し、落下したホースに引っ張られてホースと共に背面から船倉に落下して頸椎等を負傷したものと推定される。 航海士 A は、ふだん船首方にホースを伸ばす際には、一旦左舷側通路にホースを手繰り、ホースに余裕を持たせて船首方に引っ張っていたが、本事故時、少し伸ばすだけなら大丈夫だろうと思ったことから、緊張したホースを船首方に引っ張ったものと考えられる。 航海士 A は、洗浄作業中、通水時のホースの重量が重かったことから、ホースを体に巻き付けてホースを引っ張りながら作業を行っていたものと考えられる。
<b>原因</b>	本事故は、夜間、本船が苅田港を東進中、航海士 A が、左舷側通路で体にホースを巻き付けてハッチカバーのレールを洗浄していた際、船首方にホースを伸ばそうとして緊張したホースを引っ張ったため、ハッチカバー上のホースが水切り板を越えて船倉に落下し、落下したホースに引っ張られてホースと共に背面から船倉に落下したことにより発生したものと推定される。
<b>再発防止策</b>	今後の同種事故等の再発防止に役立つ事項として、次のことが考えられる。 <ul style="list-style-type: none"> <li>・ 船倉周辺の洗浄作業を行う乗組員は、少しだけであっても緊張したホースを無理に引っ張らず、ホースが船倉に落下しないように常時余裕を持たせた状態で使用すること。</li> <li>・ 船倉周辺の洗浄作業を行う乗組員は、ホースを体に巻き付けず、ホースが船倉に落下するなどの不測の事態に備え、いつでもホースを手放すことのできる体勢で作業することが望ましい。</li> </ul>
