船舶事故調査報告書

令和5年8月9日

運輸安全委員会（海事専門部会）議決

事故種類	乗揚
発生日時	令和4年6月19日 17時45分ごろ
発生場所	山口県下関市神田岬北西方沖 特牛灯台から真方位218° 2.2海里付近 (概位 北緯34°17.4′ 東経130°51.9′)
事故の概要	遊漁船Ocean Dreamerは、南南西進中、浅所に乗り揚げた。 Ocean Dreamer は、釣り客1人が負傷し、船底に擦過傷等を生じた。
事故調査の経過	令和4年12月5日、本事故の調査を担当する主管調査官（門司事務所）ほか1人の地方事故調査官を指名した。 原因関係者から意見聴取を行った。
事実情報 船種船名、総トン数 船舶番号、船舶所有者等 L×B×D、船質 機関、出力、進水等	遊漁船 Ocean Dreamer、2.9トン 291-36273山口、個人所有 9.54m (Lr) × 2.43m × 0.78m、FRP ディーゼル機関、302kW、平成8年6月
乗組員等に関する情報	船長 26歳 一級小型船舶操縦士・特定 免許登録日 平成30年7月2日 免許証交付日 平成30年9月13日 (令和5年9月12日まで有効)
死傷者等	軽傷 1人（釣り客A）
損傷	船底に擦過傷等
気象・海象	気象：天気 晴れ、風向 東、風力 2、視界 良好 海象：海上 平穏、潮汐 下げ潮の末期 日没時刻：19時30分ごろ（下関市）
事故の経過	本船は、船長が1人で乗り組み、釣り客6人を乗せ、遊漁の目的で、令和4年6月19日07時00分ごろ、下関市角島周辺の釣り場に向けて下関市安岡漁港を出航した。 本船は、08時00分ごろ角島西方沖の釣り場に至り、08時30分ごろから釣り場を移動しながら釣りを始めた。 本船は、ふだん、15時00分ごろ帰航していたものの、当時は、船長が釣り客にいろいろな魚種を釣らせたいと思い、16時00分ご

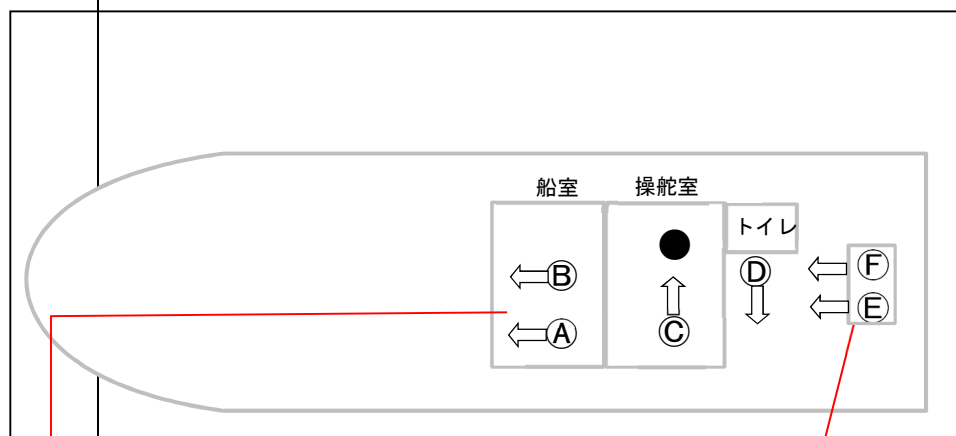
本船には、操舵室の船首側下部に船室があり、釣り客A及び釣り客Bが船室で休んでおり、釣り客Cが操縦席の左舷側の床に右舷側（船長の方）を向いて座り、釣り客Dが操舵室後方に設置されたトイレの壁にもたれ掛かるようにして床に座り、釣り客Eと釣り客Fが船尾に置かれた物入れの上に腰を掛けていた。（図1、写真1～2参照）

図1 船長及び釣り客の位置

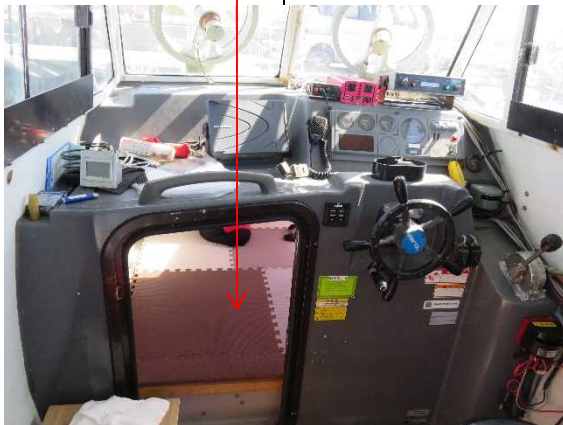
写真1 操舵室と船室

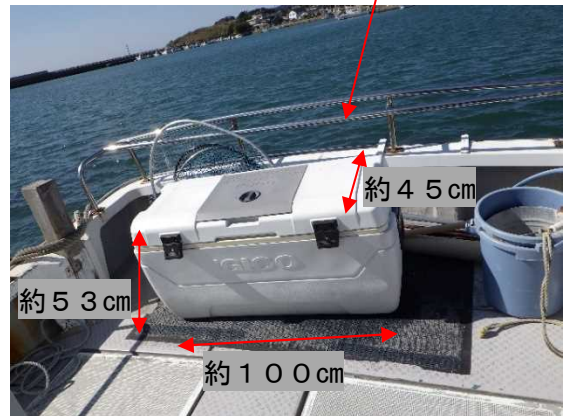
写真2 釣り客が腰を掛けていた物入れ

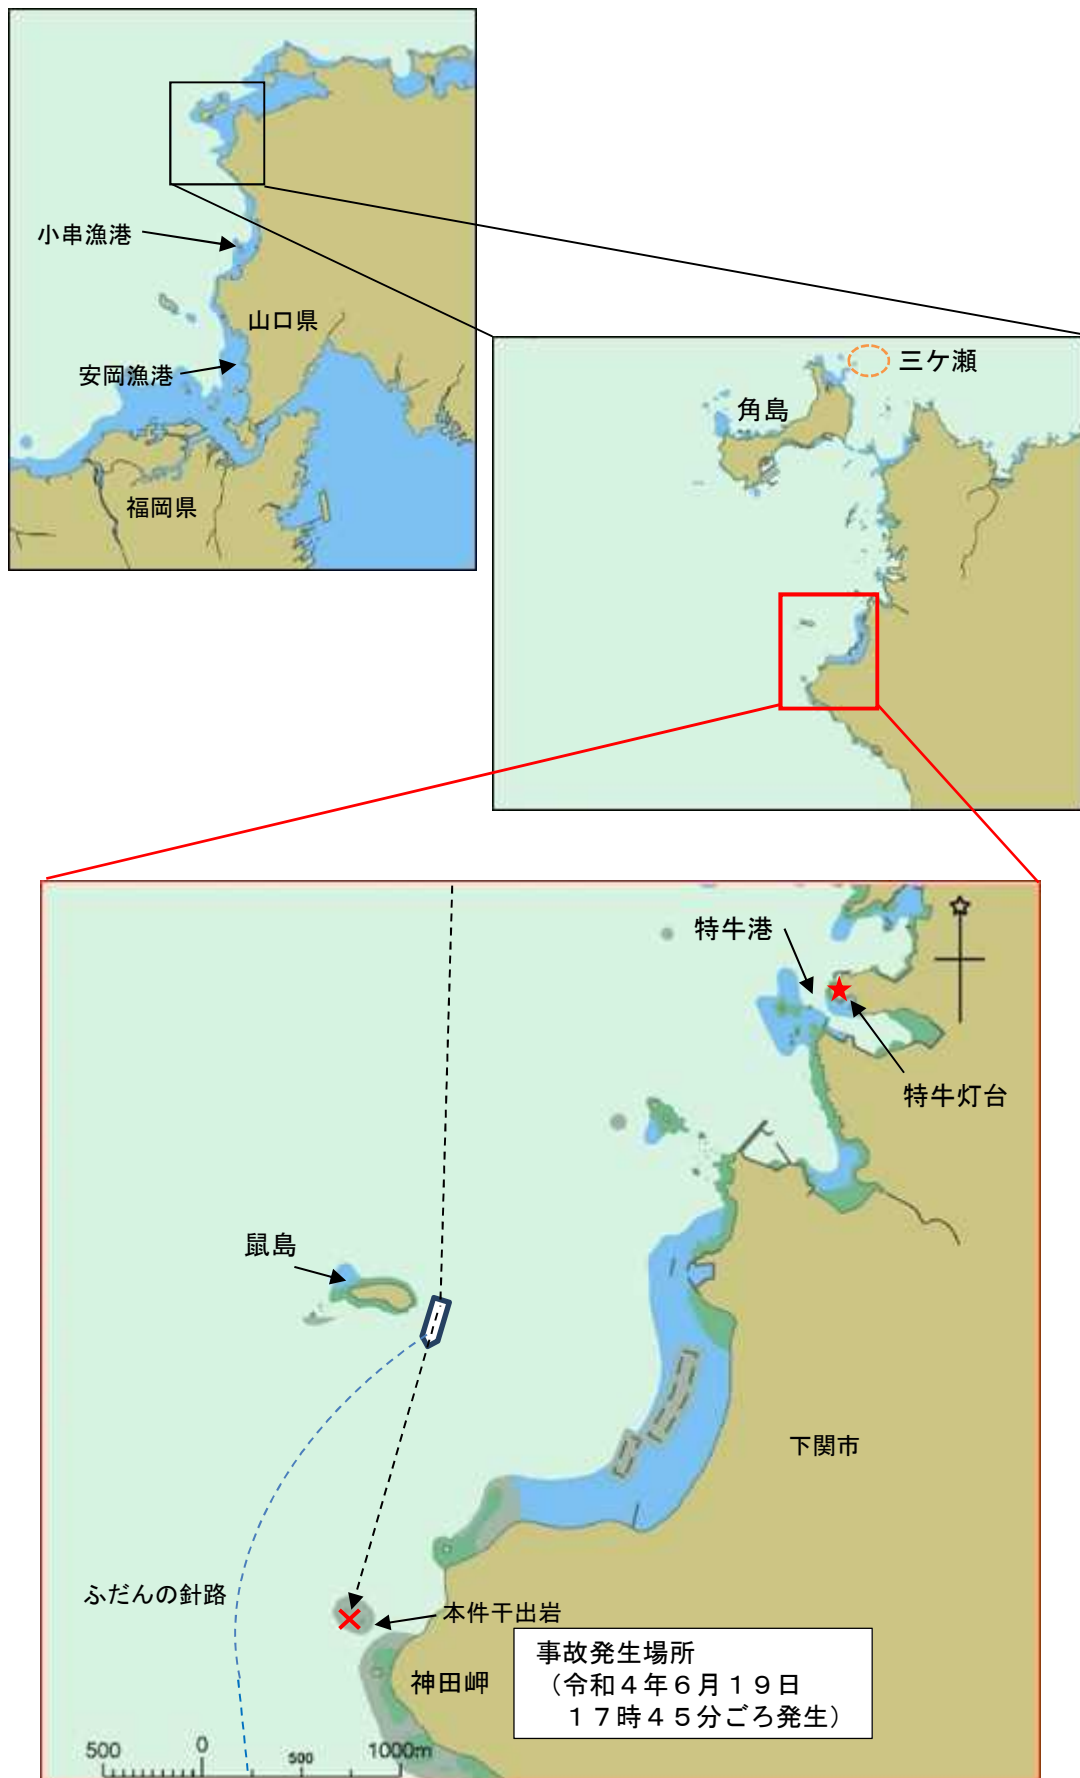
付図1 事故発生経過概略図

船長は、本船が17時45分ごろ衝撃を受けたので、周囲を見渡したところ、神田岬北西方沖の浅所（以下「本件浅所」という。）に乗

<p>り揚げたことを知り、微速力後進をかけて本船を離礁させた。</p> <p>乗り揚げた衝撃で、釣り客Aは、船室の壁で頭部を打撲した。</p> <p>船長は、本船の損傷状況を確認した後、携帯電話で僚船に救助を求め、来援した僚船に全員移乗させて下関市小串漁港へ入港した。</p> <p>本船は、本事故の翌日、僚船により安岡漁港までえい航された。</p> <p>船長は、僚船から救援を受けたので、海上保安庁への通報を行わなかった。</p> <p>釣り客Aは、本事故後、病院を受診したところ、頭部打撲と診断された。</p> <p>(付図1 事故発生経過概略図、写真3 本船 参照)</p>
<p>その他の事項</p>	<p>本船の喫水は、船首約0.5m、船尾約1.0mであった。</p> <p>船長は、操縦席に腰を掛けて約19ノットの速力で航行中、本船の船首方に死角は生じておらず、前方の見張りに支障となるものはなかった。</p> <p>船長は、本事故当時、帰港後に釣った魚を捌き、釣り客に食べてもらいたいと思って気持ちが焦っており、ふだんは神田岬西方沖に定置網が設置されているので、同岬西方沖を約800m離して大きく回って帰航するところ、少しでも早く帰航しようと、初めて神田岬の陸岸寄りを航行した。</p> <p>本船は、船長が、慣れた海域で、ふだんから帰港地まで映るようにGPSプロッターの画面を広範囲表示にしており、本件浅所及び等深線がGPSプロッターの画面に表示されていなかった。</p> <p>船長は、本件浅所があることを知っていたが、水深や浅所の拡張状況を調べたことがなく、ふだん漁船が定置網を入れて作業している海域なので、本船が乗り揚げられるほどの浅い海域と思わず、安全に航行できると思い、同岬の北西方約400m沖にある干出岩（以下「本件干出岩」という。）を避けて航行すれば大丈夫と思った。</p> <p>船長は、本事故後、GPSプロッターの画面を拡大表示としたところ、本件干出岩の周囲に浅所が表示されたので、初めて航行する場所では、GPSプロッターの画面を拡大表示にして船位を確認しながら航行すれば、本件浅所に気付いたのではないかと思った。</p> <p>船長は、いつもの帰航開始時刻より遅くなり、航行距離を短くしようとふだんは航行しない陸岸寄りを航行してしまったと本事故後に思った。</p>

<p>分析</p> <p>乗組員等の関与</p> <p>船体・機関等の関与</p> <p>気象・海象等の関与</p> <p>判明した事項の解析</p>	<p>あり</p> <p>なし</p> <p>なし</p> <p>本船は、神田岬北西方沖を南南西進中、船長が、初めて航行する陸岸寄りの海域で、GPSプロッターの画面を広範囲表示としたまま目</p>

<p>視で航行を続けたことから、本件浅所に向かっていていることに気付かず、本件浅所に乗り揚げたものと考えられる。</p> <p>船長は、いつもの帰航開始時刻より遅くなり、少しでも早く帰航しようと思って気持ちが焦っていたところ、ふだん設置されている定置網が設置されていないことを認め、神田岬寄りに航行すれば航行距離が短くなり少しでも早く帰航できると思ったことから、初めて神田岬の陸岸寄りを航行したものと考えられる。</p> <p>船長は、本件浅所があることを知っていたものの、ふだん漁船が定置網漁をしており、本船が乗り上げるほどの浅い海域であると思わなかったことから、安全に航行できると思い、GPSプロッターの画面を広範囲表示としたまま航行を続けたものと考えられる。</p>
原因	<p>本事故は、本船が神田岬北西方沖を南南西進中、船長が、初めて航行する陸岸寄りの海域で、GPSプロッターの画面を広範囲表示としたまま目視で航行を続けたため、本件浅所に向かっていていることに気付かず、本件浅所に乗り揚げたものと考えられる。</p>
再発防止策	<p>今後の同種事故等の再発防止及び被害の軽減に役立つ事項として、次のことが考えられる。</p> <ul style="list-style-type: none"> ・ 船長は、浅所等の障害物を確認できるよう、目視だけでなく、GPSプロッターの画面表示を適切に設定して確認しながら航行すること。 ・ 船長は、航行予定の海域について事前に海図で浅所の水深や拡延状況などを把握しておくこと。 ・ 船長は、事故が発生した場合、速やかに海上保安庁へ通報すること。
