## 船舶事故調査報告書

事故種類	乗揚
発生日時	令和4年5月1日 14時24分ごろ
発生場所	福岡県宗像市勝島西方沖 倉良瀬灯台から真方位190° 3.6海里（M）付近 （概位 北緯33° 51.6′ 東経130° 27.9′）
事故の概要	プレジャーボートUraKen maruは、南進中、浅所に乗り揚げた。 UraKen maruは、船尾船底外板に破口等を生じた。
事故調査の経過	令和4年5月13日、本事故の調査を担当する主管調査官（門司事務所）ほか1人の地方事故調査官を指名した。 原因関係者から意見聴取を行った。
<b>事実情報</b> 船種船名、総トン数 船舶番号、船舶所有者等 L×B×D、船質 機関、出力、進水等	プレジャーボート UraKen maru、4.55トン 295-47356福岡、株式会社浦建 10.87m（Lr）×2.42m×0.79m、FRP ディーゼル機関、220.65kW、昭和57年3月
乗組員等に関する情報	船長 43歳 一級小型船舶操縦士・特殊小型船舶操縦士・特定 免許登録日 平成17年3月17日 免許証交付日 平成29年9月4日 （令和4年9月3日まで有効） 乗組員A 50歳 一級小型船舶操縦士 免許登録日 令和3年7月28日 免許証交付日 令和3年7月28日 （令和8年7月27日まで有効）
死傷者等	なし
損傷	船尾船底外板に破口及びプロペラの脱落等
気象・海象	気象：天気 晴れ、風向 北西、風力 2、視界 良好 海象：海上 平穏、潮汐 下げ潮の末期、潮高 約41cm（鐘崎）
事故の経過	本船は、船長及び乗組員Aが乗り組み、知人等10人を同乗させ、釣りをを行う目的で、令和4年5月1日05時50分ごろ関門港小倉区高浜の船だまりを出航した。 船長は、07時30分ごろ倉良瀬戸周辺の釣り場に到着し、釣り場

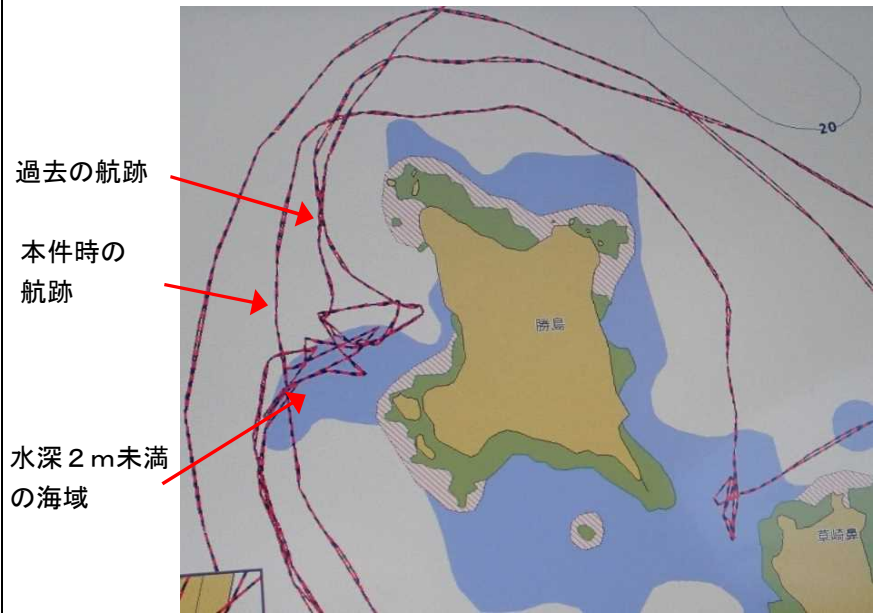
<p>を移動しながら漂泊して同乗者に釣りを行わせた後、14時18分ごろ、勝島の南東沖で乗組員Aと操船を交替し、勝島周辺を周回して魚群探知機で魚影が確認できればこの日の最後の釣りを行おうと考え、乗組員Aに勝島周辺を周回するよう依頼し、自身は乗組員Aの左隣に立って操舵室左舷側前面に取り付けられたGPSプロッターに表示された魚群探知機の映像を確認するとともに周囲の見張りを行った。</p> <p>乗組員Aは、操舵室右舷側の操縦席に腰を掛け、周囲の見張りをを行うとともにGPSプロッターに表示された自船の船位を確認しながら、手動操舵により勝島の北方沖を左回りに周回した。</p> <p>本船は、勝島西方沖を約10ノットの対地速力で南進中、14時24分ごろ、ドンという衝撃を受けて停止した。</p> <p>船長はクラッチを操作しても船が動かないことから、プロペラが岩礁に衝突したと思い、同乗者に負傷がないことを確認して、船尾甲板のハッチを開けて船底を確認したところ、舵板が船底外板を突き抜けて浸水しているのを認め118番通報した。</p> <p>本船は、水難救済会の船舶にえい航され宗像市<sup>こうのみなと</sup>神湊漁港に入港した。</p> <p>(付図1 事故発生経過概略図 参照)</p>
<p>その他の事項</p>	<p>本船は、喫水が船首約0.5m、船尾約1.7mであった。</p> <p>船長は、倉良瀬戸付近で年に3回程度釣りを行っており、同瀬戸付近に浅瀬が多く存在していることを把握していて、航行に当たってはGPSプロッターに表示された過去の航跡を参考にするとともに、同プロッターに表示された海底地形図で水深を確認し、なるべく4mの等深線より深い海域を航行していた。</p> <p>乗組員Aは、倉良瀬戸付近を航行した経験がなかったが、船長から、GPSプロッターに表示された海底地形図の4mの等深線より深い海域を航行するよう助言を受けていたことと、過去に数回本船を操船した際は同プロッターに表示された過去の航跡に沿って航行していれば問題なく航行できていたことから、本事故当時も同プロッターに表示された4mの等深線より深い海域を航行するとともに、過去の航跡に沿って航行しているので問題なく航行できると思っていた。</p> <p>本船に搭載されたGPSプロッターは、航海用電子参考図(new pec)データを基にした水路情報(以下「水路情報」という。)を表示することができるとともに、表示設定を切り替えて、航海用電子参考図(new pec)オプションの海底地形図(以下「海底地形図」という。)の等深線を表示することができた。</p> <p>本船のGPSプロッターは、ふだん、海底地形図の等深線を表示する設定で使用されており、同設定では本事故発生場所付近には水深4mの等深線が表示されていたが、水路情報による表示では同場所付近には水深2m未満となる浅瀬が表示されていた。</p>

写真1 水路情報の表示

<p><b>再発防止策</b></p>	<p>今後の同種事故等の再発防止に役立つ事項として、次のことが考えられる。</p> <ul style="list-style-type: none"> <li>・ 船長は、過去に航行した経路が、潮汐の状況により航行に適さない可能性があるため、GPSプロッターに表示された過去の航跡だけを参考にして航行しないこと。</li> <li>・ 船長は、GPSプロッターに表示されている水深が海図に記載されている水深と異なる場合があることから、あらかじめ海図を確</li> </ul>

<p>認して、水深や浅所の拡張状況を把握しておくこと。</p> <ul style="list-style-type: none"><li>・ 船長は、海底地形図は航海用に作成されたものではないので、同図の情報だけで航行しないこと。</li></ul>
--	--

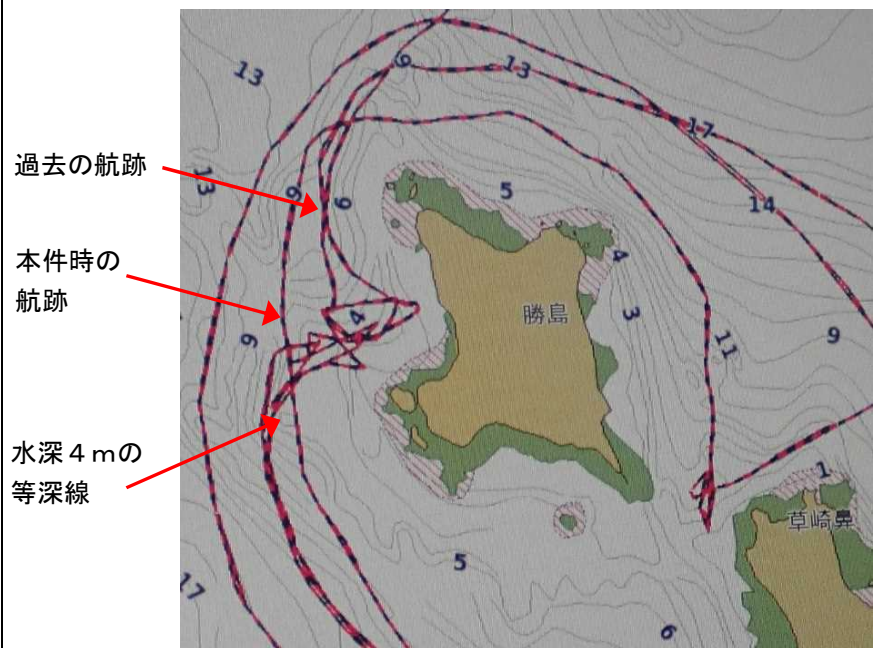
写真2 海底地形図の等深線表示

<p>船長は、GPSプロッター起動時に表示される上記の警告を見て、同プロッターに表示される海域の情報が完全に正確な情報ではない可能性があると思っていたが、航行に支障を生じるとは思わなかった。</p> <p>船長及び乗組員Aは、GPSプロッターに表示されていた海底地形図は航海用に作成されたものではなく、等深線で示された水深が水路情報と異なる可能性があることを知らなかった。</p> <p>船長は、事故後、GPSプロッターに表示された勝島西岸に接近した箇所にある過去の航跡は、漂泊して釣りをしたときの航跡で、この時は、本事故時よりも潮汐が高かったので乗り揚げることはなかったのではないかと思った。</p>
<p><b>分析</b></p> <p>乗組員等の関与 船体・機関等の関与 気象・海象等の関与 判明した事項の解析</p>	<p>あり なし なし</p> <p>本船は、勝島西方沖を南進中、操船していた乗組員Aが、GPSプロッターに表示された水路情報ではなく海底地形図の4mの等深線より深い海域を過去の航跡に沿って航行すれば安全に航行できると思い、同海域を航行したことから、同海域に拡張する浅所の存在に気付かないまま同浅所に乗り揚げたものと考えられる。</p> <p>本船のGPSプロッターは、本事故発生場所付近には、水路情報による表示では水深2m未満となる浅瀬が表示されていたが、ふだんから、海底地形図を表示する設定で使用されていたことから、水深4mの等深線が表示されていたものと考えられる。</p> <p>船長は、GPSプロッターに表示された海底地形図の等深線で示された水深と水路情報に記載された水深とが異なっていることを知らなかったことから、本船の喫水なら同海底地形図の水深が4mの等深線が表示されている付近であれば安全に航行できると思っていたものと考えられる。</p>
<p><b>原因</b></p>	<p>本事故は、本船が勝島西方沖を南進中、操船していた乗組員Aが、GPSプロッターに表示された水路情報ではなく海底地形図の4mの等深線より深い海域を過去の航跡に沿って航行すれば安全に航行できると思い、同海域を航行したため、同海域に拡張する浅所の存在に気付かないまま同浅所に乗り揚げたものと考えられる。</p>
