船舶事故調査報告書

運輸安全委員会（海事専門部会）議決

事故種類	乗揚
発生日時	令和4年3月24日 18時00分ごろ
発生場所	福岡県宗像市大島北東方沖 倉良瀬灯台から真方位281° 1.4海里（M）付近 （概位 北緯33° 55.4′ 東経130° 27.0′）
事故の概要	砂利運搬船第三伊勢丸は、北西進中、暗岩に乗り揚げた。 第三伊勢丸は、左舷船首部船底外板に破口等を生じた。
事故調査の経過	令和4年4月7日、本事故の調査を担当する主管調査官（門司事務所）ほか1人の地方事故調査官を指名した。 原因関係者から意見聴取を行った。
事実情報 船種船名、総トン数 船舶番号、船舶所有者等 L×B×D、船質 機関、出力、進水等	砂利運搬船 第三伊勢丸、486トン 134426、尚圓海運株式会社 64.69m（Lr）×13.00m×7.35m、鋼 ディーゼル機関、735kW、平成8年3月
乗組員等に関する情報	船長 69歳 四級海技士（航海） 免 許 年 月 日 昭和50年8月22日 免 状 交 付 年 月 日 令和元年10月16日 免 状 有 効 期 間 満 了 日 令和7年4月10日 航海士 51歳 五級海技士（航海）（履歴限定） 免 許 年 月 日 平成30年8月21日 免 状 交 付 年 月 日 令和3年9月22日 免 状 有 効 期 間 満 了 日 令和5年8月20日
死傷者等	なし
損傷	左舷船首部船底外板に破口等
気象・海象	気象：天気 晴れ、風向 西南西、風力 1、視界 良好 海象：海上 平穏、潮汐 下げ潮中央期 日没時刻：18時33分ごろ
事故の経過	本船は、船長及び航海士ほか4人が乗り組み、石灰石約1,450tを積載し、船首約3.80m、船尾約5.00mの喫水で、令和4年3月24日08時50分ごろ大分県津久見市津久見港を出港し、福岡

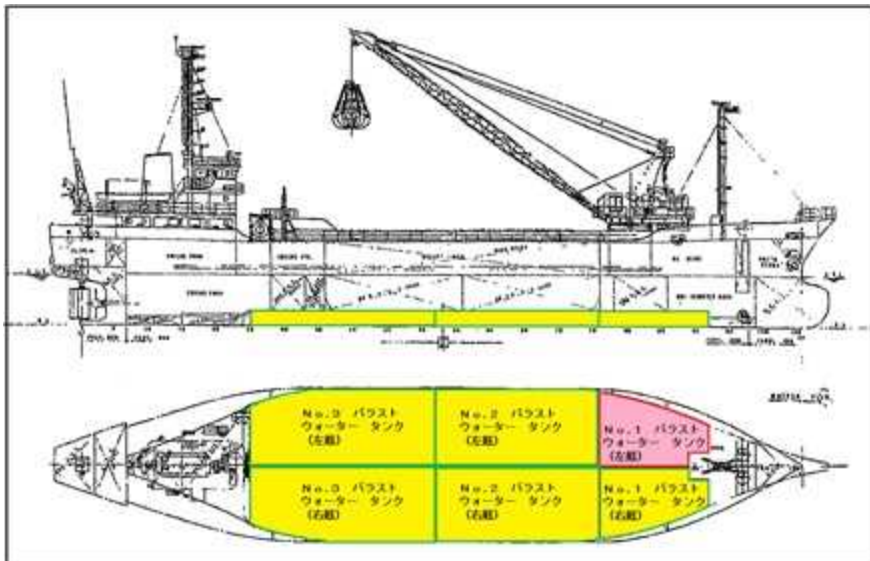
図 1 本船のバラストウォータータンクの配置状況

船長は、本船の浮力を確保する目的で、本船の船底に配置された六つのバラストウォータータンクから全ての海水を放出しようとしたところ、左舷船首部船底に配置された No. 1バラストウォータータンク

(左舷) から海水を完全に排出できなかつたので、No. 1 バラストウォータータンク (左舷) を構成している船底外板に破口が生じていると思った。(図 1 参照)

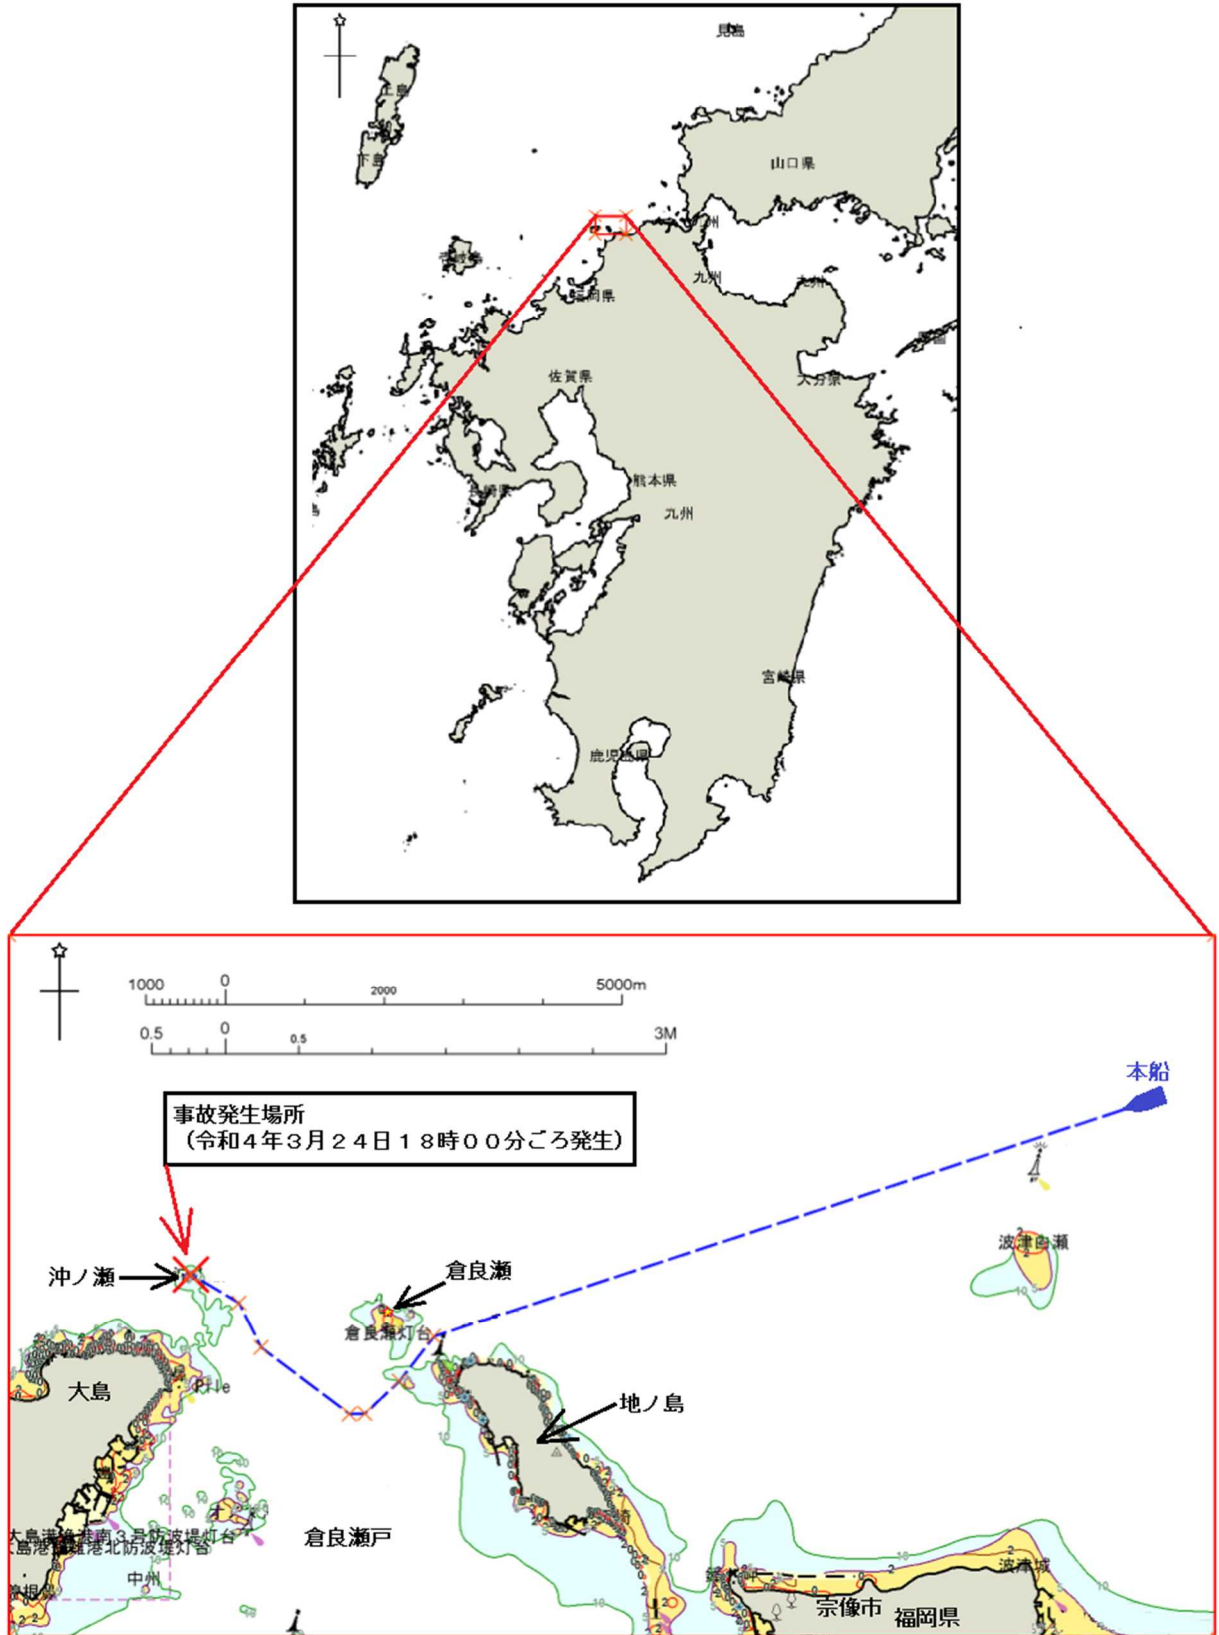
付図1 推定航行経路図

本船は、響灘を西南西進中、単独で船橋当直に当たっていた航海士が、船長から厳しく航行を禁じられていた倉良瀬戸に入ったことに気

<p>付いて思考が混乱した状態となり、倉良瀬戸から早く出ようと北西進を開始したものの、思考が混乱したまま沖ノ瀬を回避しようとしたことから、沖ノ瀬に向かう針路となっていることに気付かないまま航行を続け、沖ノ瀬に乗り揚げたものと考えられる。</p> <p>航海士は、GPSプロッター以外の手段で自船を航行させたことがなく、響灘を西進中、GPSプロッターの画面に地ノ島周辺が映らなくなった際、左舷船首方に東進する船舶を認め、同船舶の来た方向に向けて航行すれば安全に航行できると判断し、変針して西南西進を始めたことから、倉良瀬戸に入ったものと考えられる。</p> <p>本船は、乗組員によると、過去に地ノ島周辺海域でGPSプロッターの画面が映らなくなる現象を経験した者がおらず、本事故後、同現象が確認されていないことから、同現象が一時的に発生したものなのか、その有無を含めて明らかにすることができなかった。</p>
<p>原因</p>	<p>本事故は、本船が、響灘を西南西進中、単独で船橋当直に当たっていた航海士が、船長から厳しく航行を禁じられていた倉良瀬戸に入ったことに気付いて思考が混乱した状態となり、倉良瀬戸から早く出ようと北西進を開始したものの、思考が混乱したまま沖ノ瀬を回避しようとしたため、沖ノ瀬に向かう針路となっていることに気付かないまま航行を続け、沖ノ瀬に乗り揚げたものと考えられる。</p>
<p>再発防止策</p>	<p>今後の同種事故等の再発防止に役立つ事項として、次のことが考えられる。</p> <ul style="list-style-type: none"> ・ 船橋当直の航海士は、不安を感じた時は速やかに船長を呼ぶこと。 ・ 船長は、航海士の技量や経験を十分に把握して、経験の浅い航海士を航海当直に当たらせる際、2人当直としたり、必要に応じて直接指導したりすること。
