船舶事故調査報告書

令和5年9月6日

運輸安全委員会（海事専門部会）議決

事故種類	漕手死亡																
発生日時	令和4年8月30日 16時10分ごろ																
発生場所	鹿児島県薩摩川内市川内川（久住橋下流） 寺ノ段三等三角点から真方位091°470m付近 （概位 北緯31°51.1′ 東経130°22.5′）																
事故の概要	カヤック（船名なし）は、下流に向けて南西進中、漕手が落水して溺死した。																
事故調査の経過	令和4年9月20日、本事故の調査を担当する主管調査官（門司事務所）ほか1人の地方事故調査官を指名した。 原因関係者からの意見聴取は、本人が本事故で死亡したため、行わなかった。																
事実情報 船種船名、総トン数 船舶番号、船舶所有者等 L×B×D、船質 機関、出力、進水等	A カヤック（船名なし）、重量約21kg なし、個人所有 2.95m×0.78m×0.35m、ポリエチレン 機関なし、不詳																
乗組員等に関する情報	漕手A 75歳 漕手B 13歳																
死傷者等	死亡 1人（漕手A）																
損傷	なし																
気象・海象	<p>気象：天気 晴れ、視界 良好 本事故発生場所の西南西方約6kmに位置する川内地域気象観測所の観測値は、次のとおりであった。</p>

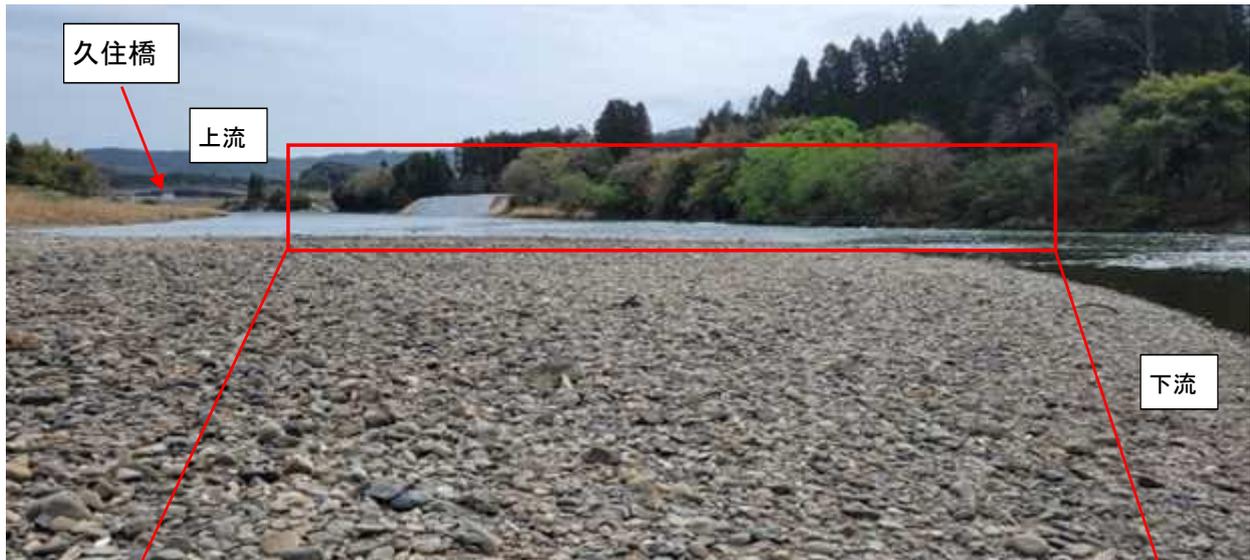
写真2 本事故発生場所付近の川内川

<p>れ、医師により死因が短時間での溺死の疑いと検案された。</p> <p>(付図1 事故発生場所概略図、付図2 事故発生場所概略図(拡大)、写真2 本事故発生場所付近の川内川、写真3 本事故発生場所付近の川内川(拡大) 参照)</p>
<p>その他の事項</p>	<p>(1) 漕手Aに関する情報</p> <p>漕手Aは、これまでに水深が浅く穏やかな海域でA船と同じ仕様でA船よりも長さが短いB船に乗った経験が2～3回あり、本事故当時、A船を購入してからA船に乗ること、及びカヤックで川下りを行うことは初めてであった。</p> <p>家族Aは、漕手Aを見送った際、漕手Aの健康状態はふだんどおり良好に見えた。</p> <p>漕手Aは、泳ぎに自信を持っていた。</p> <p>漕手Aは、本事故当日、長袖シャツ、長ズボンを着用していた。</p> <p>漕手Aは、ベストタイプの救命胴衣をA船に積んでいたが、発見時、救命胴衣を着用していなかった。</p> <p>漕手Aは、携帯電話(防水型のスマートフォン)をA船の物入れに格納していたが、本事故後、携帯電話は、発見されなかった。</p> <p>(2) A船に関する情報</p> <p>A船は、シットオントップカヤックと呼ばれるデッキ上に着座するタイプの1人乗りカヤックで、主に穏やかな海や湖で使用されるもので、耐航性は低く、荒れた水域に対応することが難しいものであった。(写真1参照)</p> <div data-bbox="628 1335 1345 1816" data-label="Image"> </div> <p>写真1 A船</p> <p>(3) 水域に関する情報</p> <p>本事故発生場所は、下流に向かって川幅が狭まり、川の流れが速く白波が立っている場所となっていた。また、本事故発生場所</p>

<p>の下流は右側に湾曲し、川の流が緩く、水深が深い場所となっていた。</p> <p>(4) その他の情報</p> <p>家族Aは、漕手Aが、B船が反転したことに気付いて漕手Bが心配となり、立ち上がって後方を振り向くなどして身体のバランスを崩したので、落水したのではないかと本事故後に思った。</p> <p>「カヌー&カヤック入門」(辰野勇著、株式会社山と溪谷社、平成25年2月発行)には、シットオントップカヤックの使用について、海や湖といった穏やかな水域だけではなく、ちょっとした流れや瀬(川の流が速く浅い場所)がある川を下ることも可能である旨が記載されている。</p> <p>海上保安庁のウォーターセーフティガイド*1)には、カヤックの事故防止対策について、概略、次の事項が記載されている。</p> <p>(1) 気象、海象を確認すること。</p> <p>(2) 転覆した際に必要な基本技術を身に付けること。</p> <p>(3) ライフジャケットを着用すること。</p>
<p>分析</p> <p>乗組員等の関与 船体・機関等の関与 気象・海象等の関与 判明した事項の解析</p>	<p>不明</p> <p>不明</p> <p>不明</p> <p>漕手Aの死因は、短時間での溺死の疑いであった。</p> <p>漕手Aは、A船が、久住橋下流の川の流が速く白波が立っている川内川において、下流に向けて南西進中、落水して溺死したものと推定される。</p> <p>漕手Aは、漕手Bが転覆したA船を目視で確認した16時10分ごろに落水したものと推定される。</p> <p>漕手Aは、本船でB船と共に川内川を下流に向けて南西進中、後続するB船が反転したことに気づき、後方を振り向くなどして身体のバランスを崩して落水し、A船が転覆に至った可能性があると考えられるが、目撃者がおらず、それらの状況を明らかにすることはできなかった。</p> <p>漕手Aは、本事故当時、救命胴衣を着用していなかったものと推定される。</p>
<p>原因</p>	<p>本事故は、A船が、久住橋下流の川の流が速く白波が立っている川内川において、下流に向けて南西進中、漕手AがA船から落水して溺死したことにより発生したものと推定される。</p>

| | <ul style="list-style-type: none">・ 河川で川下りをするカヤックの漕手は、常時、救命胴衣を着用するとともに、防水措置が施された携帯電話を身に付け、落水した際の連絡手段を確保しておくこと。 |
