船舶事故調査報告書

令和5年9月6日
 運輸安全委員会（海事専門部会）議決
 委員 佐藤 雄二（部会長）
 委員 田村 兼吉
 委員 岡本 満喜子

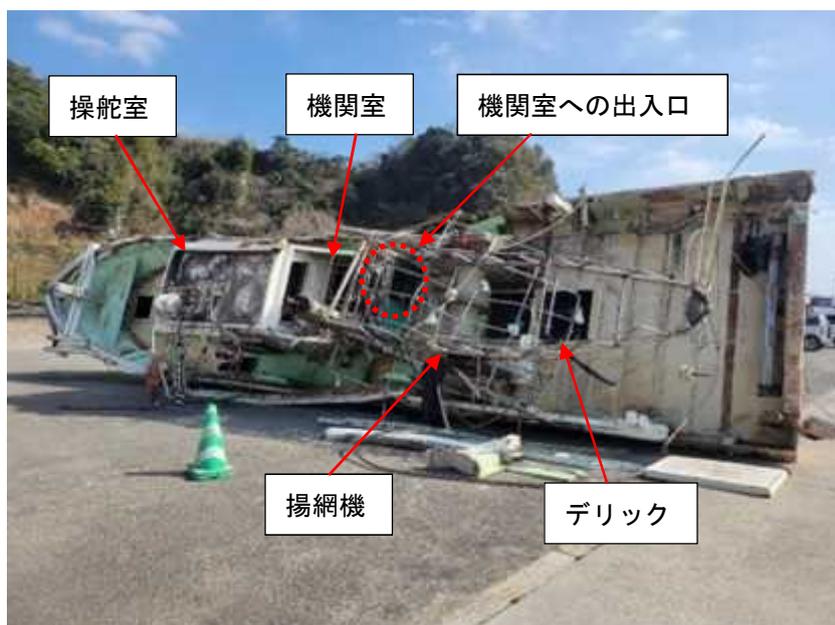
写真1 本船

本船は、船体中央部付近に操舵室があり、その下方に機関室を配置し、機関室囲壁の右舷船尾側に出入口用の引き戸が設けられ、後部甲板に空圧駆動式の揚網機が設置されており、漁網の投網及び揚網が行いやすいように船尾部ブルワークが低い構造となっていた。

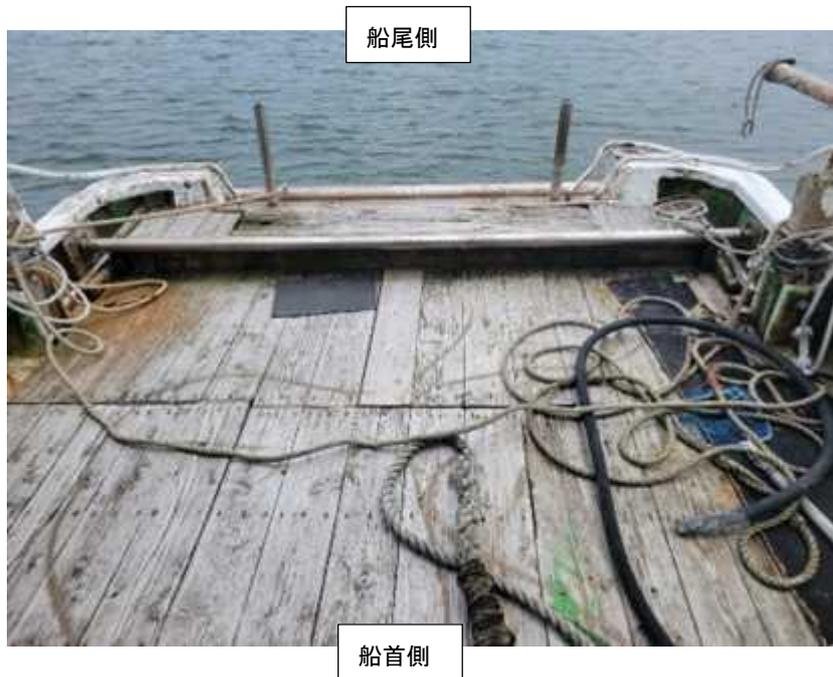
写真3 僚船（本船と同型船）の後部甲板

僚船船長は、空圧駆動式の揚網機を使用する前には、機関室に入ってコンプレッサーを作動させて空気タンクに空気を充填し、圧力メーターを見ながら空気が充填されたことを確認した後、揚網機を使用していた。(写真1～4参照)

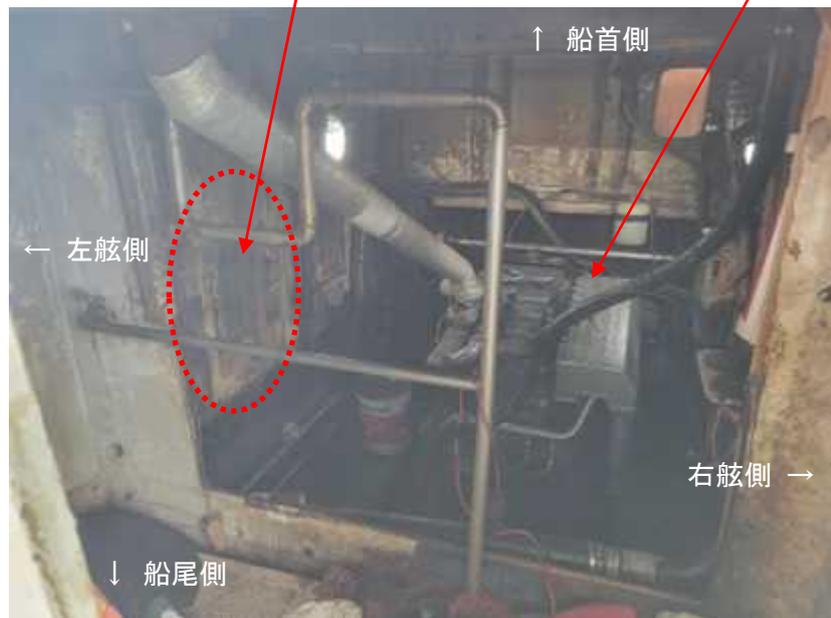
写真4 僚船（本船と同型船）の機関室

機関室内には、中央部に主機が、左舷後部に空気を圧縮するためのコンプレッサーと空気タンクが設置されていた。

コンプレッサーと空気タンクが
設置されていた場所

主機

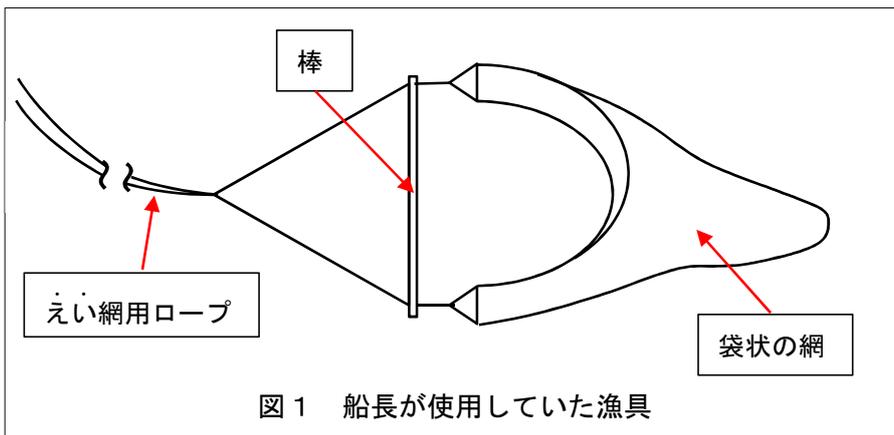
図1 船長が使用していた漁具

船長が行っていた底引き網漁は、揚網機から水深に合わせて船尾方に繰り出した2本のえい網用ロープ（最大の長さ約500～600m）で、長さ約16mの棒で網口を広げた長さ約30mの袋状の網を約4～5時間かけて約2knの速力でえい網した後、約30分かけて揚網することを2回繰り返すものであった。（図1参照）

海上保安庁によれば、本船は、発見時、主機のクラッチが前進の位置となっており、後部甲板から繰り出されたえい網用ロープが海底に向かって緊張して伸び、海底の何かに引っ掛かった状態であった。
