船舶事故調査報告書

令和5年8月23日

運輸安全委員会（海事専門部会）議決

事故種類	衝突（灯浮標）
発生日時	令和5年5月2日 12時25分ごろ
発生場所	長崎県長崎市長崎港第3区（長崎航路第1号灯浮標） 長崎港三菱重工 ^{いんのお} 尾岸壁灯台から真方位051° 1.0海里（M）付近 （概位 北緯32°43.1′ 東経129°50.7′）
事故の概要	プレジャーボート ^{ラピエス} LaPieceは、南西進中、灯浮標に衝突した。 LaPieceは、同乗者が負傷し、右舷船首部に破口等を生じ、また、灯浮標は、浮体部に擦過傷を生じた。
事故調査の経過	令和5年5月10日、本事故の調査を担当する主管調査官（長崎事務所）ほか1人の地方事故調査官を指名した。 原因関係者から意見聴取を行った。
事実情報 船種船名、総トン数 船舶番号、船舶所有者等 L×B×D、船質 機関、出力、進水等	プレジャーボート LaPiece、5トン未満 292-31667長崎、個人所有 6.15m (Lr) × 2.25m × 1.14m、FRP ガソリン機関（船外機）、84.60kW、平成元年4月
乗組員等に関する情報	船長 60歳 二級小型船舶操縦士・特殊小型船舶操縦士・特定 免許登録日 昭和63年7月21日 免許証交付日 令和元年12月9日 （令和7年3月16日まで有効） 同乗者A 41歳
死傷者等	重傷 1人（同乗者A）
損傷	本船 右舷船首部に破口等 灯浮標 浮体部に擦過傷
気象・海象	気象：天気 晴れ、風向 南東、風速 約2.0m/s、視界 良好 海象：海上 平穏、潮汐 低潮時
事故の経過	本船は、船長が1人で乗り組み、同乗者A及び他の同乗者3人を同乗させ、釣りの目的で、令和5年5月2日12時15分ごろ長崎市所在のマリーナを出航し、同市 ^{たか} 高島周辺の釣り場に向かった。 船長は、操縦席に腰を掛け、同乗者4人を後部甲板上に置かれたクーラーボックス等に腰を掛けさせて本船を西北西進させ、針路目標

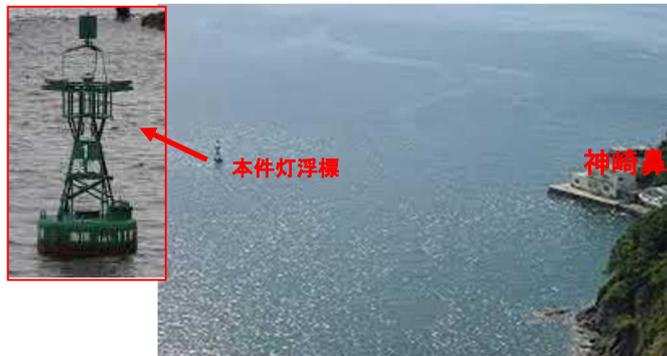
写真1 本件灯浮標と神崎鼻との間の航路外

船長は、本船の操船には慣れており、ふだんはマリーナを出発して西北西進し、航路の中央部付近に達した頃、針路目標である本件クレーンに向け、女神大橋下を通過する辺りまでは航路内を航行し、その後、本件灯浮標と長崎市神崎鼻かんざきとの間の航路外を通航していた。
(写真1参照)

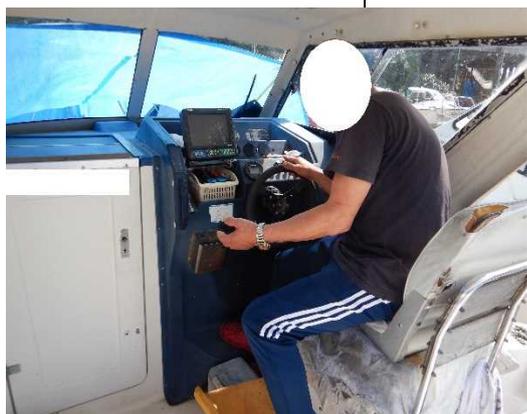
写真2 右手で舵輪の上方を持つ様子(再現)

船長は、本事故時、右手で舵輪の上方を持ち、身体を左に捻って左手を伸ばしていたので、舵が左に取られたのではないかと、また、他の同乗者と会話をしていたので、本船が灯浮標に向かって航行していることに気付かなかったと本事故後に思った。(写真2、写真3参照)

<p>の出来事だったので、覚えていなかった。</p> <p>本船の乗船者は、全員救命胴衣を着用していた。</p>
<p>分析</p> <p>乗組員等の関与 船体・機関等の関与 気象・海象等の関与 判明した事項の解析</p>	<p>あり</p> <p>なし</p> <p>なし</p> <p>本船は、長崎港を手動操舵により南西進中、船長が、右手で舵輪の上方を持ち、身体を左に捻って左手を伸ばした状態で、後方を向いて荷物の整理を行い、他の同乗者と会話をしながら航行を続けたことから、舵が左に取られて緩やかに左転し、本船が本件灯浮標に向かっていくことに気付かず、本件灯浮標に衝突したものと考えられる。</p> <p>船長は、バケツにごみを入れるように他の同乗者に渡した際、周囲に他船はなく、凧の状態であったことから、気が緩み、後方を向いて荷物の整理を行い、他の同乗者と会話をしながら航行を続けたものと考えられる。</p>
<p>原因</p>	<p>本事故は、本船が長崎港を手動操舵により南西進中、船長が、右手で舵輪の上方を持ち、身体を左に捻って左手を伸ばした状態で、後方を向いて荷物の整理を行い、他の同乗者と会話をしながら航行を続けたため、舵が左に取られて緩やかに左転し、本船が本件灯浮標に向かっていくことに気付かず、本件灯浮標に衝突したものと考えられる。</p>
<p>再発防止策</p>	<p>今後の同種事故等の再発防止に役立つ事項として、次のことが考えられる。</p> <ul style="list-style-type: none"> ・ 船長は、航行中、荷物の整理や同乗者との不必要な会話を控え、操船に専念すること。 ・ 船長は、荷物の整理は出航前に行うか広い海域で停船してから行うこと。

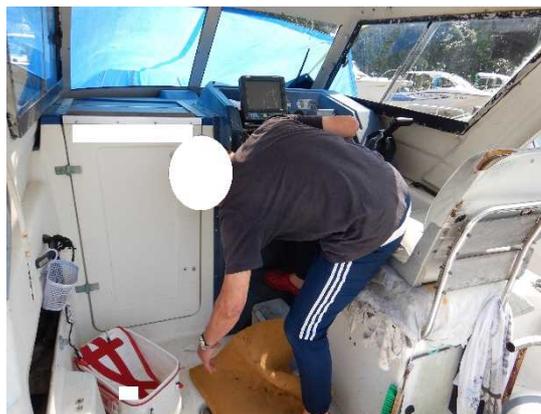
写真3 足元の荷物を整理しようとする様子(再現)

船長は、ふだん荷物の整理等を行うときは広い海域で行っていたが、本事故時、バケツを他の同乗者に渡した際、いつもよりも荷物が散らかっていて、移動の際に躓つまずくと危険と思って整理を始めたが、出航前に整理しておけば良かったと本事故後に思った。

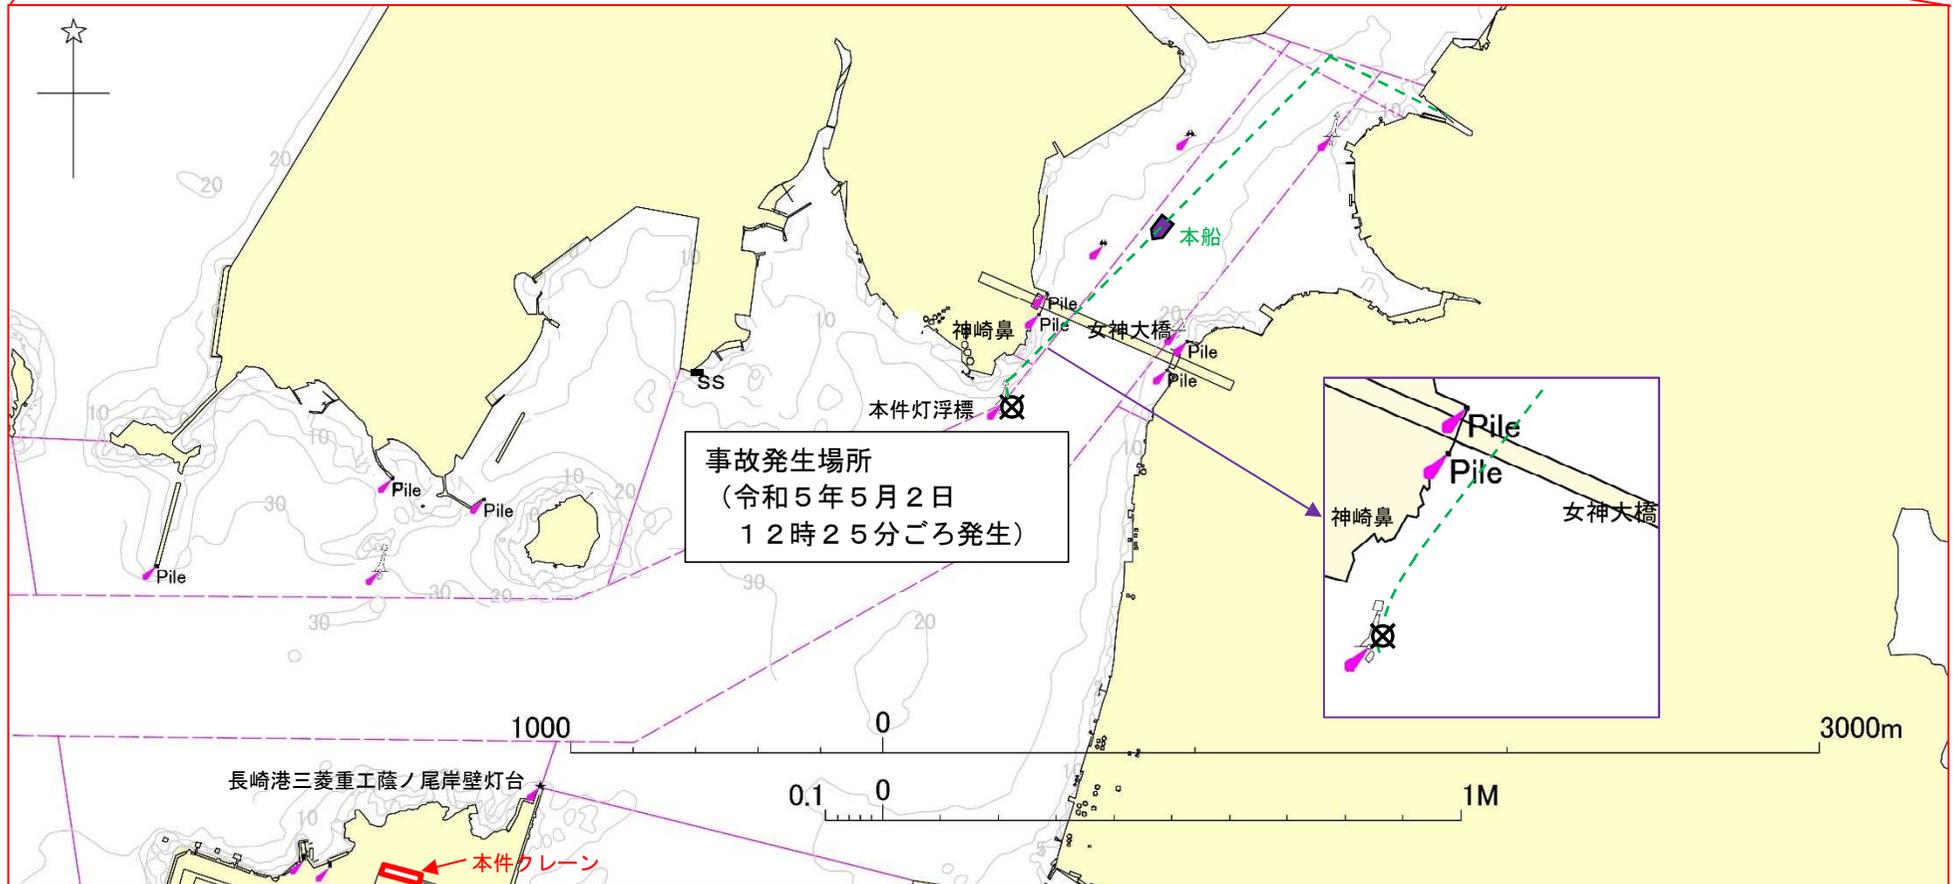
付図1 事故発生経過概略図

船長は、衝突の約20秒前、右手で舵輪の上方を持ち、身体を左に^{ひね}捻って左手を伸ばした状態で、後方を向いて荷物の整理を行い、他の同乗者と会話をしながら航行を続けていたところ、本船が緩やかに左転し、12時25分ごろ、本船の右舷船首部が本件灯浮標に衝突し、衝突の衝撃で同乗者Aが船外に投げ出されたのを見た。
