# 船舶事故調査報告書

令和5年8月30日

運輸安全委員会（海事専門部会）議決

| 事故の概要 | 瀬渡船せいわは、南西進中、また、漁船雄幸丸は船首を北西方に向けて操業を行いながら錨泊中、両船が衝突した。<br>せいわは、左舷船首部外板に亀裂等を生じ、また、雄幸丸は、船首部の破損等を生じた。 |

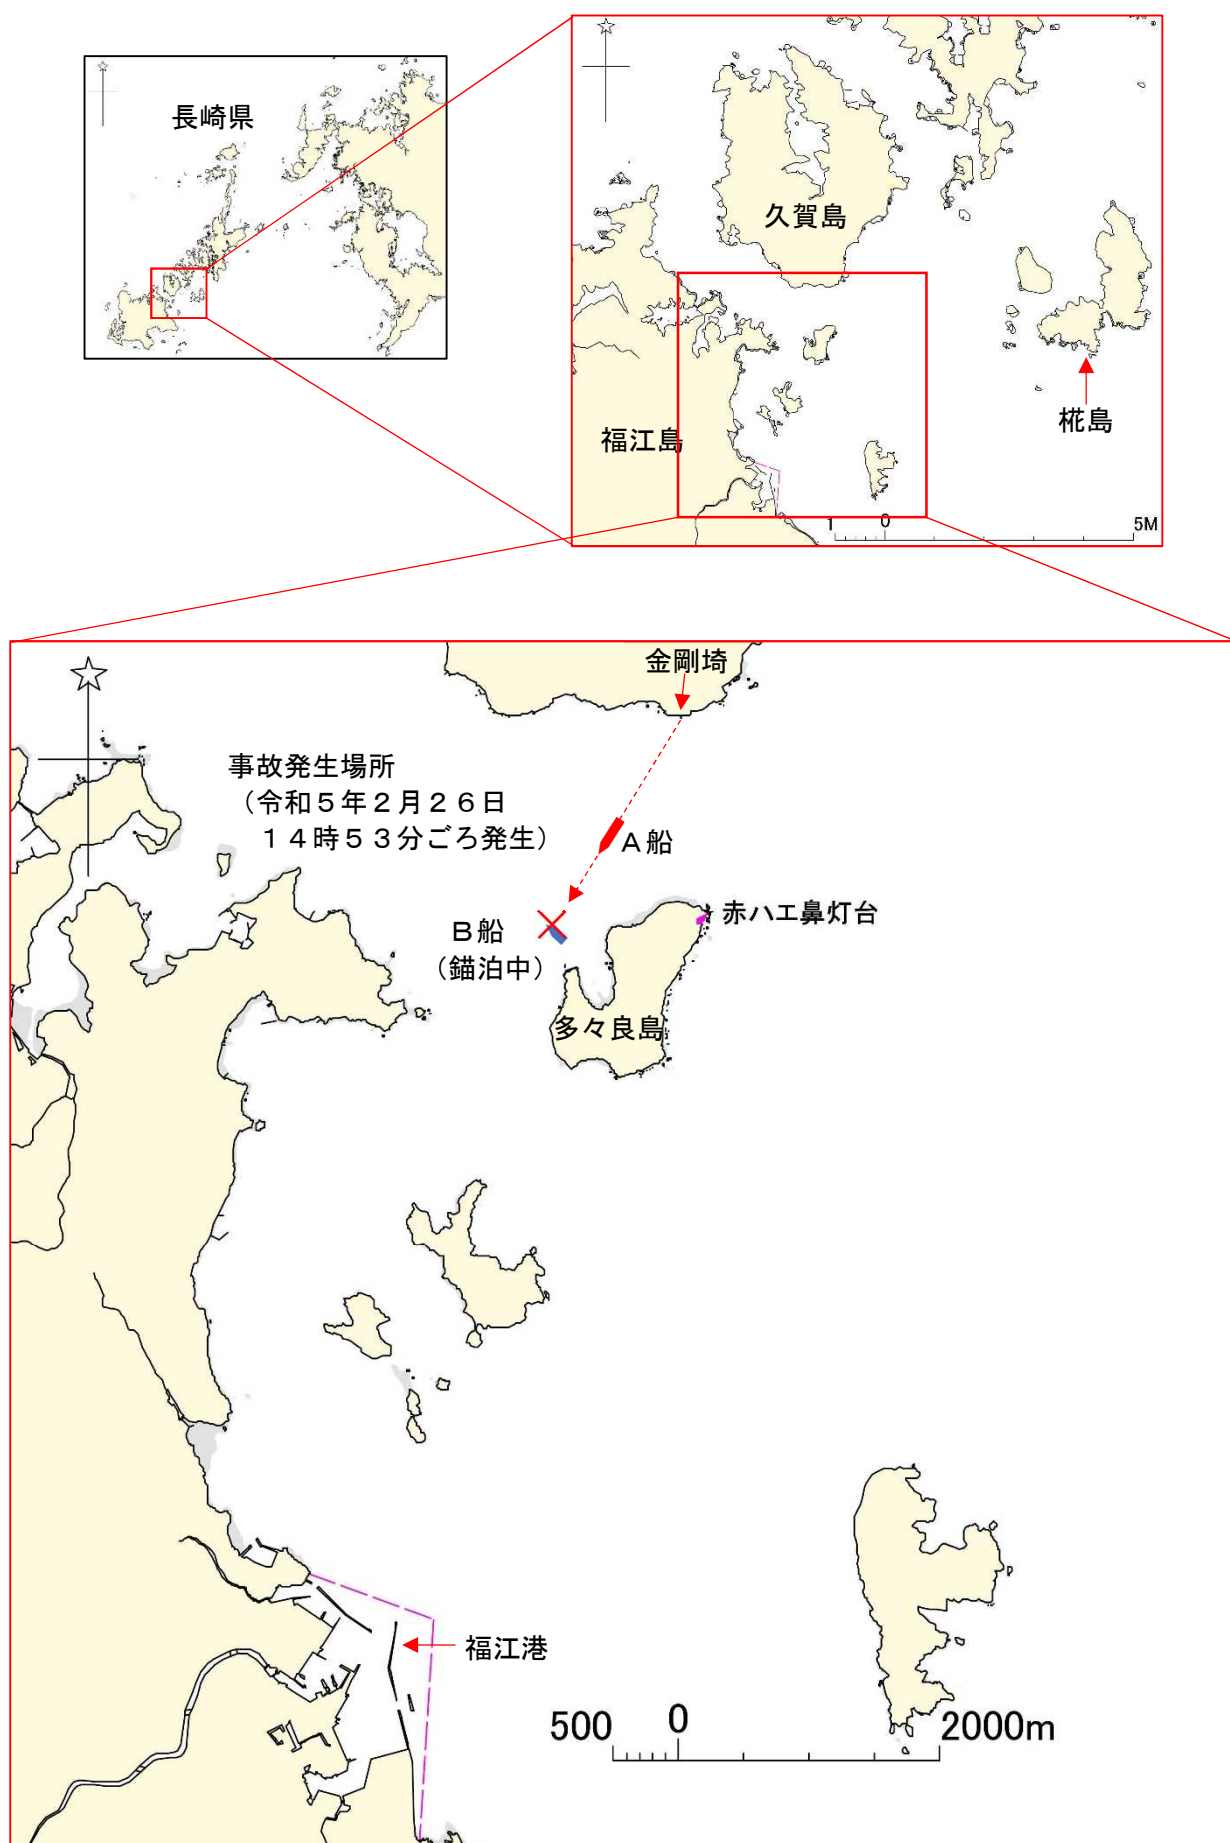
付図1 事故発生経過概略図

| 事故の経過 | <p>A 船は、船長 A が 1 人で乗り組み、釣り客 12 人を乗せ、06 時 00 分ごろ五島市福江港<sup>ふくえ</sup>の係船場所を出航し、同市<sup>かぼ</sup>杵島に 10 人、同市<sup>ひさか</sup>久賀島金剛埼<sup>こんごう</sup>付近に 2 人の釣り客をそれぞれ上陸させた。</p> <p>船長 A は、釣り客を迎えに行く時刻となり、A 船で杵島に向かい、次いで久賀島に向かって釣り客 12 人全員を乗船させた後、14 時 50 分ごろ帰途についた。</p> <p>船長 A は、GPS プロッターを作動させて、操縦席の前に立ち、手動操舵で南西進を開始し、約 17 ノットの対地速力として航行中、翌日以降の業務予定を確認しようとして手元にある予定表に視線を移し、段取りを考えた後に視線を船首方に戻したところ、船首方 20 m 付近に B 船を認めた。</p> <p>船長 A は、直ちに減速し、右舵を取った後、スロットルレバーを中立としたものの、14 時 53 分ごろ、A 船の左舷船首部と B 船の右舷船首部とが衝突した。</p> <p>船長 A は、釣り客及び船長 B にけががないことを確認し、釣り客を福江港で下船させた後に戻ってくると船長 B に伝えて福江港に向かい、釣り客を下船させて事故発生場所に戻ろうとしていたところ、船長 B の知人から、B 船が福江港に向かっていることを携帯電話で伝えられて、福江港で B 船を待つことにした。</p> <p>B 船は、船長 B が 1 人で乗り組み、浮き流し釣りの目的で、12 時 30 分ごろ福江港の係船場所を出航した後、多々良島西方沖の漁場に到着して左舷船首から錨を下ろし、錨泊して浮き流し釣りを開始した。</p> <p>船長 B は、後部甲板で左舷に 2 本、右舷に 1 本の釣り竿をそれぞれ固定し、両舷の釣り竿の浮きを確認していた際に、右舷船首方から接近してくる A 船を認めた。</p> <p>船長 B は、A 船が B 船の船首方又は船尾方を通過すると思い、両舷の釣り竿の浮きを確認したり、A 船を見たりしていたところ、「ぶつかる」という叫び声を聞き、衝突の危険を感じて操舵室左舷側後部に<sup>つか</sup>掴まって身構えたところ、B 船と A 船とが衝突した。</p> <p>船長 B は、すぐに本事故の発生について 118 番通報を行った後、左舷側に接近してきた A 船の船長 A に 118 番通報したことを伝えた。</p> <p>船長 B は、右舷船首部たつ及びローラの脱落並びに船首部の瀬渡し台に曲損等を認めたが、航行が可能と判断して帰途につくこととした</p> |

| | <p>ところ、機関室内に液体があることに気付き、海水が入ったと思ってビルジポンプを作動させると黒色の液体が排出されており、すぐにビルジポンプの配線を工具で切断してビルジポンプを停止させた。</p> <p>船長Bは、微速力で福江港に帰航し、後日、整備業者が機関室を確認したところ、両舷に設置している燃料タンクが船尾方へ約5 cm 移動し、右舷燃料タンクと左舷燃料タンクを繋いでいる配管が外れて、機関室内に燃料油が溜まっているのを認めた。</p> <p>(付図1 事故発生経過概略図、写真1 A船、写真2 B船 参照)</p> |

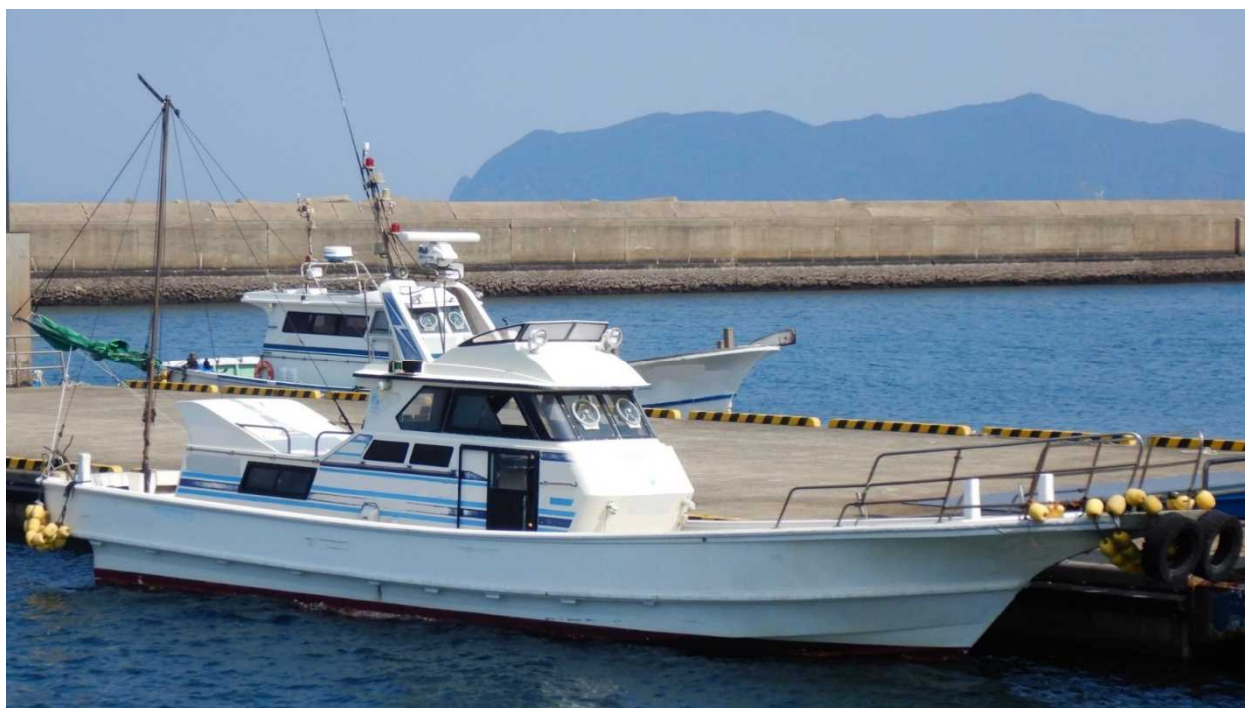
写真1 A船

| 損傷 | A 左舷船首部外板に亀裂及び擦過傷<br>B 右舷船首部たつ及びローラの脱落等 |

| <b>分析</b><br>乗組員等の関与<br>船体・機関等の関与<br>気象・海象等の関与<br>判明した事項の解析 | <p>A あり、B あり</p> <p>A なし、B なし</p> <p>A なし、B なし</p> <p>A船は、多々良島西方沖を南西進中、船長Aが、翌日以降の業務予定を確認しようとして、手元にある予定表に視線を移して航行を続けたことから、船首方で錨泊しているB船に気付くのが遅れ、B船に気付いて直ちに減速して右舵を取ったものの、B船と衝突したものと考えられる。</p> <p>船長Aは、多々良島西方沖で漁船が操業していることを知っていた</p> |

| 原因 | <p>本事故は、多々良島西方沖において、A船が南西進中、B船が操業を行いながら錨泊中、船長Aが翌日以降の業務予定を確認しようとして、手元にある予定表に視線を移して航行を続けたため、船首方で錨泊しているB船に気付くのが遅れ、また、船長Bが、A船がB船の船首方又は船尾方を通過するものと思い込み、錨泊して操業を続けたため、両船が衝突したものと考えられる。</p> |

| 再発防止策 | <p>今後の同種事故等の再発防止に役立つ事項として、次のことが考えられる。</p> <ul style="list-style-type: none"> <li>・ 船長は、常時、周囲の見張りに専念して航行すること。</li> <li>・ 船長は、船首方の見張りの妨げになる可能性があるため、釣り客を瀬渡し台付近に腰を掛けさせないこと。</li> <li>・ 錨泊中の小型船舶の船長は、自船に接近する他船を認めた場合、自船に気付かずに航行している可能性を考慮し、他船に自船の存在を知らせるため救命胴衣に備えられた笛を吹き鳴らして、注意喚起すること。</li> <li>・ 汽笛を備えていない小型船舶の船長は、携帯式エアホーンなどの大きな音を出せる器具を備えて、接近する他船に注意喚起することが望ましい。</li> </ul> |
