# 船舶事故調査報告書

| 事故種類 | 乗揚 |
| 発生日時 | 令和5年3月12日 09時00分ごろ |
| 事故の概要 | 作業船兼交通船伊計丸は、航行中、浅所に乗り揚げた。<br>伊計丸は、プロペラの曲損等を生じた。 |

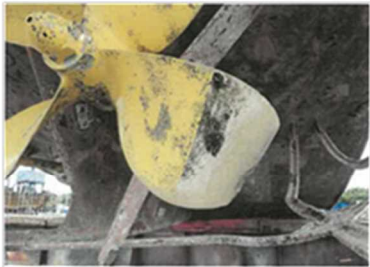
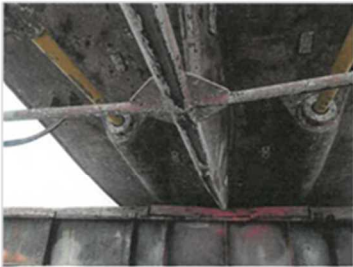
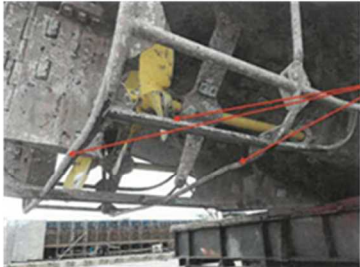
| 損傷 | 両舷プロペラ4翼に曲損及び欠損、船尾部船底外板に擦過傷、プロペラガードに曲損及び破損（図1参照） |
| <div style="display: flex; justify-content: space-around; align-items: flex-end;"> <div style="text-align: center;"> <p>プロペラ</p> </div> <div style="text-align: center;"> <p>船尾部船底</p> </div> <div style="text-align: center;"> <p>プロペラガード</p> </div> </div> <p style="text-align: right; margin-right: 50px;">曲 損 及 び<br/>破 損 箇 所</p> <p style="text-align: center;">図 1   損傷状況</p> | |

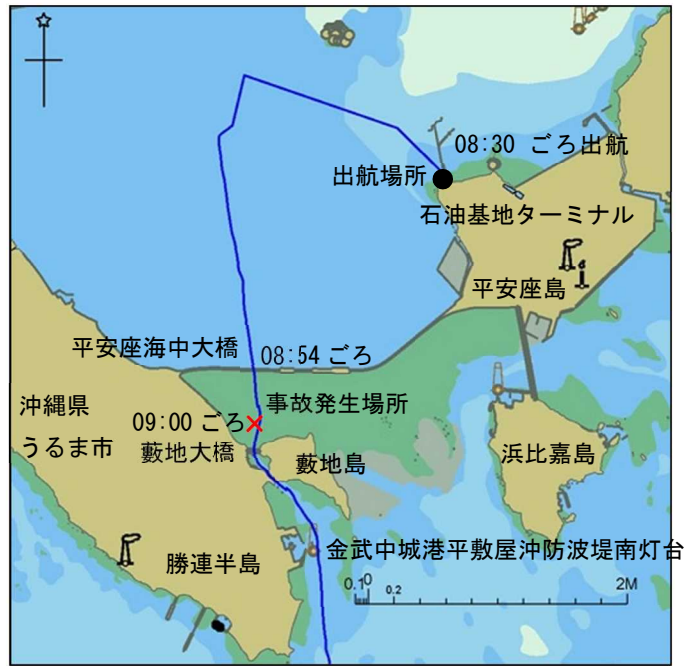
図2 航行経路概略図

| 事故の経過 | <p>本船は、船長、機関長及び航海士1人が乗り組み、船舶検査を受検する目的で、沖縄県糸満市に所在する造船所に向け、沖縄県うるま市平安座島に所在する石油基地ターミナルの岸壁を高潮時に合わせて、令和5年3月12日08時30分ごろ出航した。</p> <p>本船は、船長が操舵室船首側中央にある操舵スタンドの前に立って航海士に操船を教えながら操船し、航海士が船長の左舷側に立って見張りを行いながら説明を聞き、出航した岸壁から北西進した後、約7ノット（kn）の速力（対地速力、以下同じ。）で西北西進した。</p> <p>本船は、うるま市の勝連半島と平安座島<sup>かつれん</sup>を結ぶ平安座海中大橋北方沖2.3M付近で左転して南進を始めた後、微速力前進に減速して約3knの速力とし、08時54分ごろ海中道路に架かる平安座海中大橋の西側から南方に伸展する水路（以下「本件水路」という。）に入航した。</p> <p>船長は、平安座海中大橋と藪地島間の本件水路ではGPSプロッターに水深のみが表示され、南北に延伸した水路の表示が映し出されないの、目視により、平安座海中大橋にある橋梁灯（以下「本件橋梁灯」という。）を見て本件水路の中央に船位を定め、‘本件水路中央の延長線上に見える藪地島の丘の西端’を船首目標（以下「本件船首目標」という。）として、両方が重なるようにして操船を行った。（図2、図3 参照）</p> |

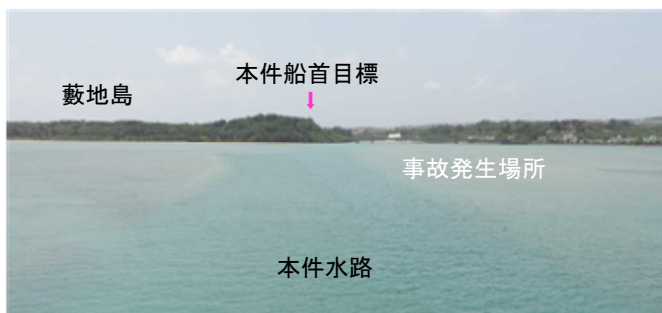
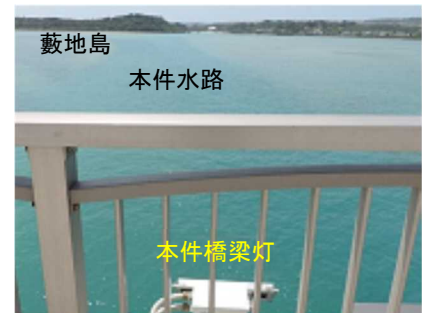
図3 本件水路（現場調査において平安座海中大橋から撮影）

平安座海中大橋から撮影

平安座海中大橋の本件橋梁灯

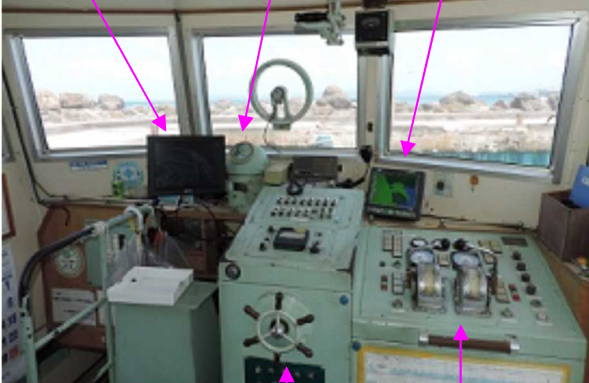
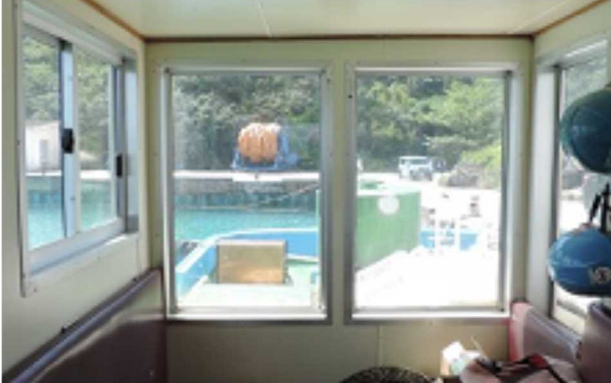
| <p>その他の事項</p> | <p>(1) 本船の喫水及び操舵室からの見通しに関する情報</p> <p>本船の喫水は、本事故当時、船首が約１．０ｍ、船尾が約１．８ｍ、中央部が約１．４ｍであった。</p> <p>本船は、操舵室から窓越しに船首方及び船尾方を見た際、視界を遮るような構造物がなかった。(図４参照)</p> <div data-bbox="183 1467 774 2004"> <p>カメラモニター      コンパス      GPSプロッター</p> <p>操舵スタンド<br/>操舵室船首側      主機操縦装置</p> </div> <div data-bbox="790 1534 1404 1915"> <p>操舵室船尾側</p> </div> <p>図４ 操舵室からの見通しの状態</p> |

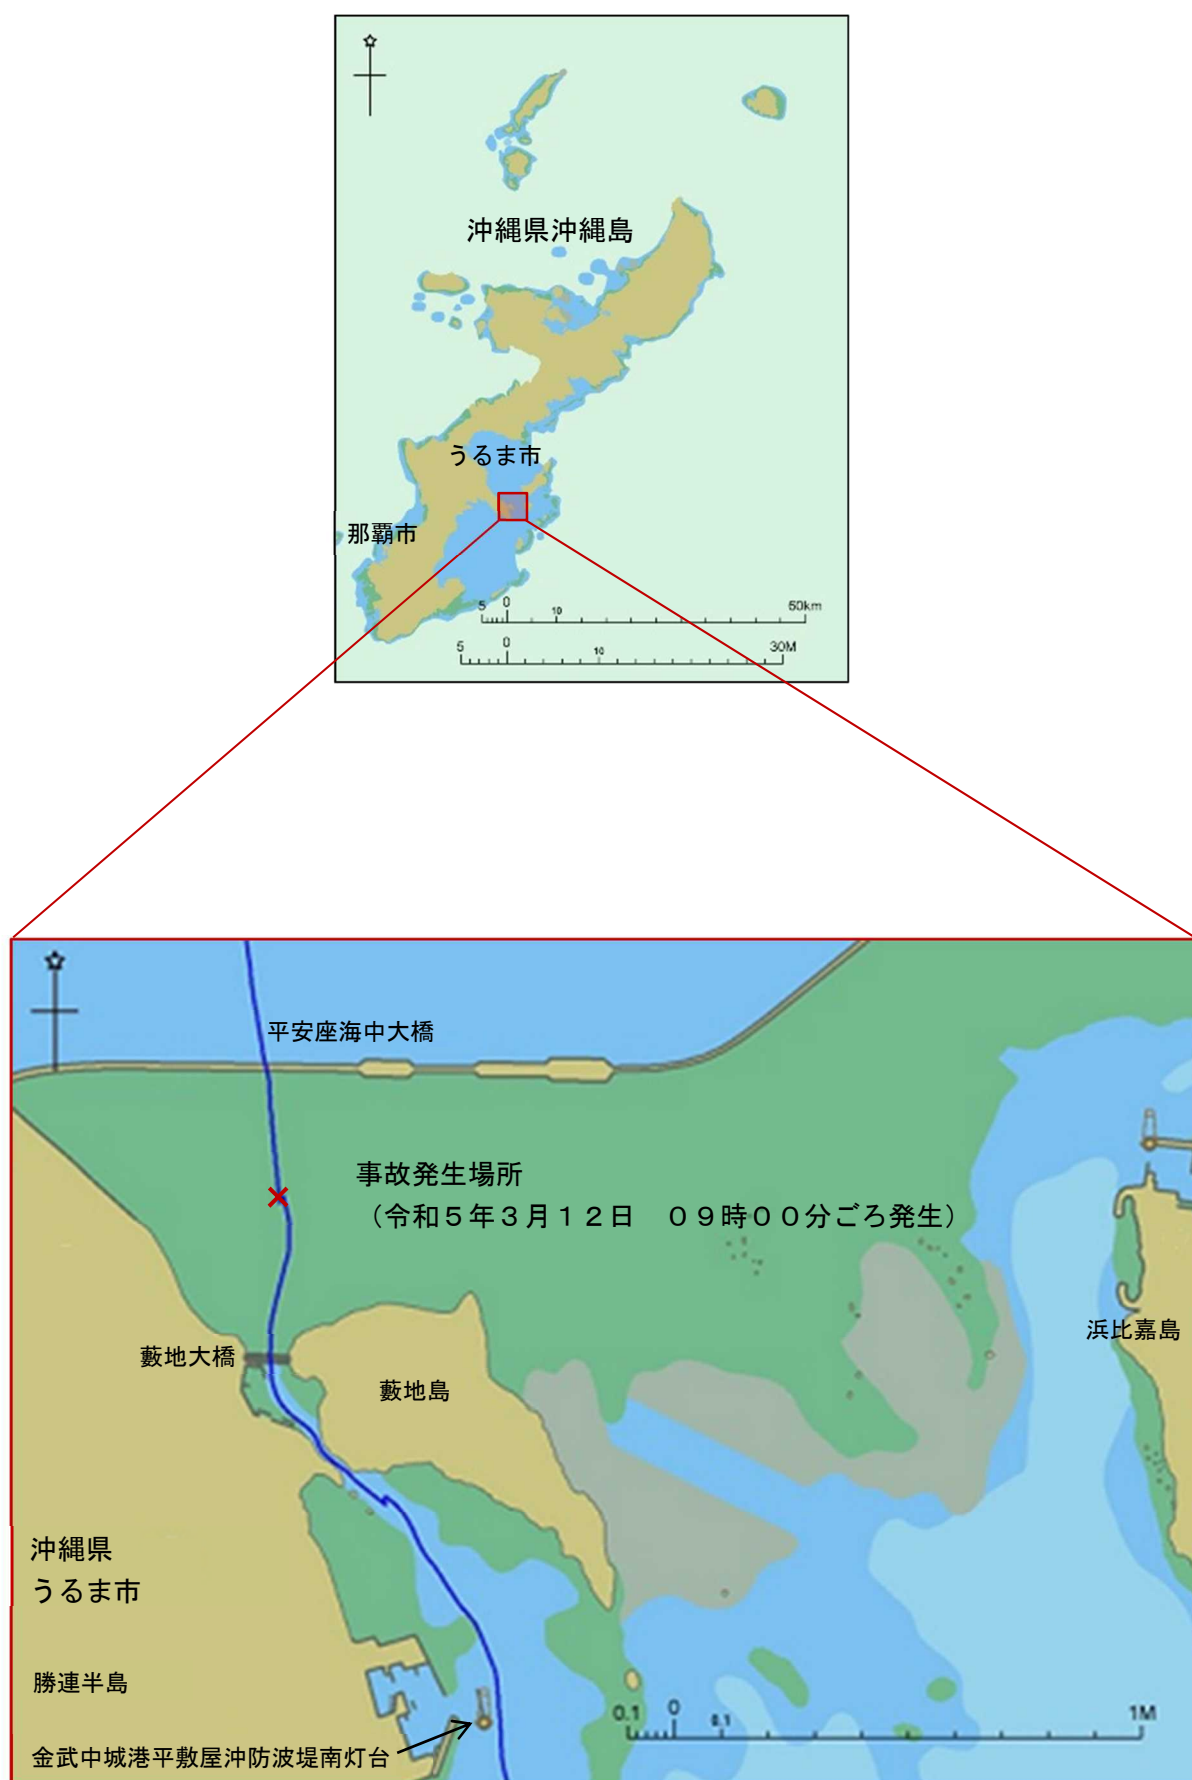
付図1 事故発生場所概略図

| <p><b>分析</b></p> <p>乗組員等の関与</p> <p>船体・機関等の関与</p> <p>気象・海象等の関与</p> <p>判明した事項の解析</p> | <p>あり</p> <p>なし</p> <p>あり</p> <p>本船は、幅約30mの本件水路を南進中、船長が、航海士に本件水路の航行方法を教えながら、目視による本件船首目標の確認及び見張りを行って航行を続けたことから、ふだん行っていた船尾方を振り返っての本件橋梁灯の確認を行わず、本件水路の西側に寄っていたことに気付かず浅所に乗り揚げたものと考えられる。</p> <p>本船は、風速約5m/sの北北東の風が吹く状況において、この風を左舷船尾方に受けていたことから、船尾が西方に振られて本件水路の</p> |

| 原因 | <p>本事故は、本船が、幅約30mの本件水路を南進中、船長が、航海士に本件水路の航行方法等を教えながら、目視による本件船首目標の確認及び見張りを行って航行を続けたため、ふだん行っていた船尾方を振り返っての本件橋梁灯の確認を行わず、北北東の風を左舷船尾方に受けて本件水路の西側に寄っていたことに気付かずに浅所に乗り揚げたものと考えられる。</p> |

| 再発防止策 | <p>今後の同種事故等の再発防止に役立つ事項として、次のことが考えられる。</p> <ul style="list-style-type: none"> <li>・ 船長は、狭い水路を航行する際、操船以外の業務を必要最小限とし、自船を危険な状態に置くことがないように、操船に集中すること。</li> <li>・ 船長は、GPSプロッターに水路の表示が映し出されない狭い水路において、目視で船首目標を定めて航行する場合、コンパスを併用して船首方位を確認し、水路を外れることがないように航行すること。</li> </ul> |
