船舶事故調査報告書

令和5年9月1日

運輸安全委員会（海事専門部会）議決

事故種類	衝突
発生日時	令和4年7月28日 03時00分ごろ
発生場所	北海道湧別町登栄床漁港南東方沖（北海道サロマ湖西部） サロマ湖口灯台から真方位190° 1.3海里（M）付近 （概位 北緯44°09.5′ 東経143°46.7′）
事故の概要	漁船第三十一義美丸は、南南東進中、また、漁船第六十八正龍丸は、西進中、両船が衝突した。 第三十一義美丸は、船長及び甲板員が負傷し、左舷船尾部外板に破口等を生じ、また、第六十八正龍丸は、船長が負傷し、船首部外板に破口等を生じた。
事故調査の経過	令和4年8月2日、本事故の調査を担当する主管調査官（函館事務所）ほか1人の地方事故調査官を指名した。 原因関係者から意見聴取を行った。
事実情報 船種船名、総トン数 船舶番号、船舶所有者等 L×B×D、船質 機関、出力、進水等	A 漁船 第三十一義美丸、4.6トン HK3-101930（漁船登録番号）、個人所有 10.61m（Lr）×2.95m×1.08m、FRP ディーゼル機関、254kW（動力漁船登録票による）、平成4年4月13日 B 漁船 第六十八正龍丸、3.2トン HK3-129222（漁船登録番号）、個人所有 10.60m（Lr）×2.93m×0.75m、FRP ディーゼル機関、254kW（動力漁船登録票による）、平成27年3月23日
乗組員等に関する情報	A 船長A 45歳 二級小型船舶操縦士・特殊小型船舶操縦士・特定 免許登録日 平成5年5月28日 免許証交付日 平成30年1月24日 （令和5年5月27日まで有効） B 船長B 55歳 一級小型船舶操縦士・特殊小型船舶操縦士・特定 免許登録日 昭和61年4月4日 免許証交付日 令和3年1月25日

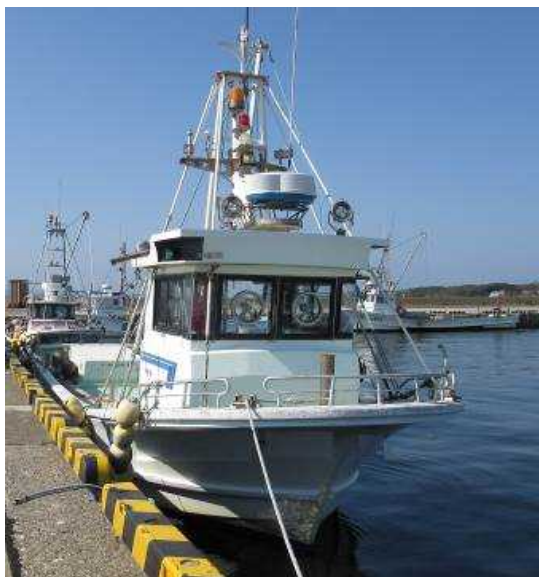
写真1 A船

(令和8年4月3日まで有効)
死傷者等	A 軽傷 2人(船長A、甲板員A) B 軽傷 1人(船長B)
損傷	A 左舷船尾部外板に破口を伴う擦過傷、揚縄機に破損 B 船首部外板に破口を伴う擦過傷
気象・海象	気象：天気 晴れ、風向 西、風力 1、視界 良好 海象：海上 平穏
事故の経過	<p>A船は、船長A及び甲板員1人(以下「甲板員A」という。)が乗り組み、法定灯火を表示し、かれい刺し網漁の目的で、令和4年7月28日02時50分ごろ、サロマ湖内の北海道佐呂間町富^{とろがし}富士漁港(若^{わか}里地区)北西方沖の漁場に向けて登栄床漁港を出航した。</p> <p>船長Aは、操舵室中央部に立ち、GPSプロッター及び0.5Mレンジでヘッドアップ表示としたレーダーを作動させ、操舵リモコン及び機関操縦レバーを操作して操船に当たり、GPSプロッターに入力した養殖施設区域に沿ってA船を東南東進させた後右転し、‘富^{とろがし}富士漁港(若^{わか}里地区)に向かう際の通路’(以下「若^{わか}里通路」という。)に向けて約20ノット(kn)の速力(対地速力、以下同じ。)でA船を南南東進させた。</p> <p>船長Aは、右転して間もなく、レーダー及び目視により見張りを行っていたところ、数隻の反航船と安全にすれ違い、停止して作業をしている数隻の漁船の作業灯を左舷方に視認したものの、前方に灯火を見掛けなかったため、前路に他船はいないと思い、GPSプロッター画面に表示された若^{わか}里通路の入口を確認しながら続航した。</p> <p>船長Aは、若^{わか}里通路の入口に向けて航行中、03時00分ごろ、突然衝撃があり、その反動で操舵室前部の棚に頭部をぶつけたものの、体勢を立て直して機関操縦レバーを中立の位置に操作し、後方を確認してB船と衝突したことを知った。</p> <p>甲板員Aは、操舵室後方の後部甲板に立っていたところ、衝突の衝撃で構造物に右腕をぶつけた。</p> <p>船長Aは、自身が所属する漁業協同組合に本事故の発生を連絡して救急車の手配を依頼し、付近の僚船に漁業無線で救助を要請した。</p> <p>船長A及び甲板員Aは、来援した僚船に移乗して登栄床漁港に戻り、救急車で病院に搬送され、船長Aが頭部挫創等、甲板員Aが右腕打撲傷と診断された。</p> <p>A船は、B船及び別の僚船により、登栄床漁港にえい航された。</p> <p>B船は、船長Bほか1人が乗り組み、養殖中のほたてを収穫する目的で、28日02時30分ごろ、登栄床漁港西方の船だまりを出航し、富^{とろがし}富士漁港(富^{とろがし}富士地区)北方沖の最初の操業場所に到着して収穫作業を行った後、02時55分ごろ、次の操業場所があるサロマ湖西部に向かった。</p>
