船舶事故調査報告書

船種船名 旅客船 にいぬふあぶし

事故種類 火災

発生日時 令和5年4月9日 14時15分ごろ

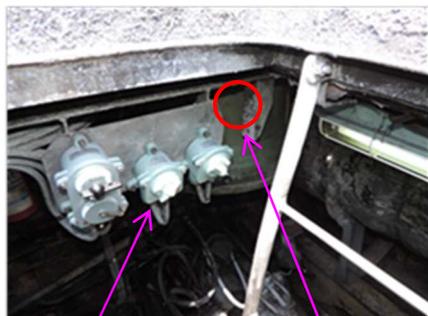
機関長は、14時15分ごろ、後部甲板左舷側において接舷準備作業を行っていたとき、異臭がしたので、機関室左舷側ハッチを開けたところ、機関室左舷船尾側に設置されている3号機関室通風機（以下「3号通風機」という。）のFRP製の通風筒ケーシングに約15cmの火炎が上がり、同室内に黒色の煙が発生しているのを視認し、直ちに船橋にいた船長に機関室左舷船尾部で火災が発生していることを報告した。

機関室照明スイッチ 火炎発生場所
左舷側ハッチから見た3号通風機
(現場調査にて撮影)

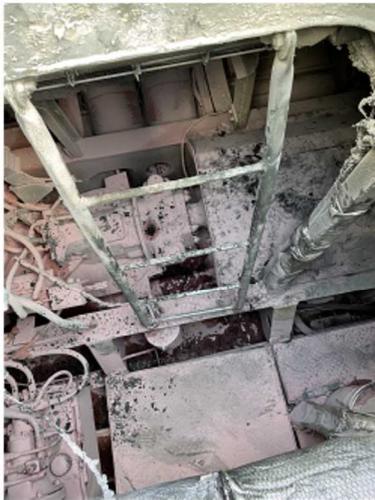
- (1) 機関室蛍光灯灯具2基及び関連電気配線に焼損
- (2) 3号通風機及び関連電気配線に焼損
- (3) 機関室左舷船尾部の左舷側及び船尾側の壁面並びに天井に焼損
- (4) 機関室左舷船尾部の縦ビームに焼損及び変形
- (5) 後部甲板左舷船尾ブルワークに焼損及び変形
- (6) 機関室の左舷船尾部から右舷船尾部に煤による汚損^{すす}

機関室左舷船尾部
（後部甲板左舷ハッチから撮影）

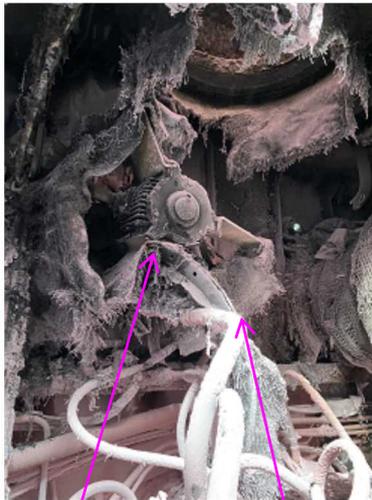
通風機電動機 通風筒ケーシング
3号通風機とその周辺

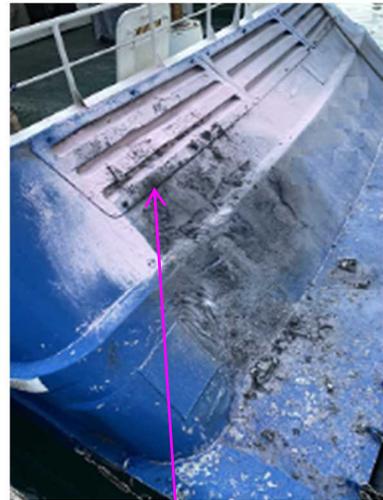
本船は、その後、機関室左舷船尾部で燃え広がり、後部甲板左舷船尾ブルワークにある機関室通風機出口のスリットの間から黒色の煙を吹き上げていた。

スリット
左舷船尾ブルワーク

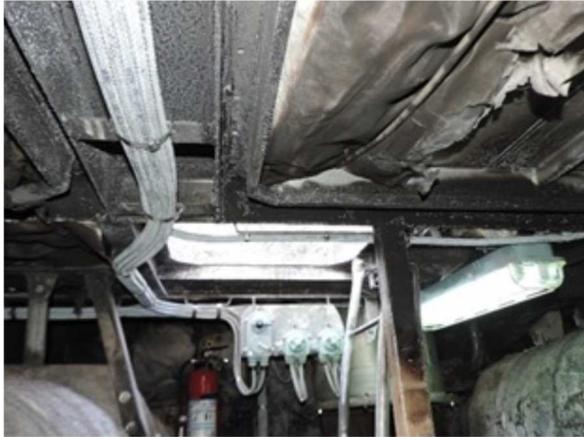
機関室左舷船尾部（現場調査にて撮影）

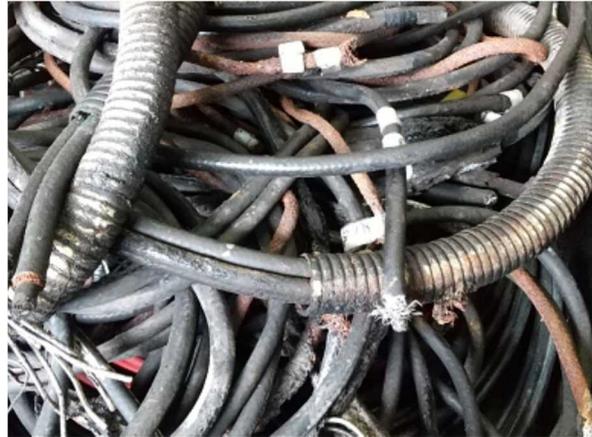
取り外された焼損した電気配線類

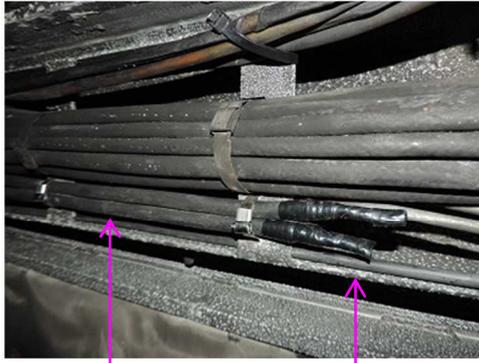
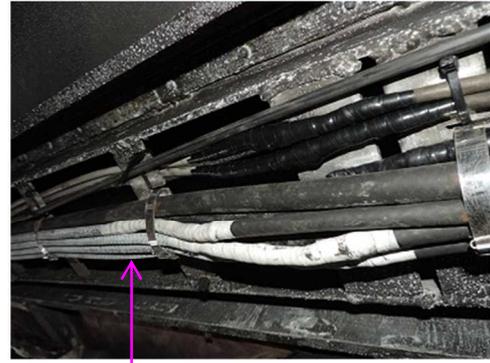
図6 機関室に敷設された電気配線

本件照明電路には、あじろ外装の周囲にビニル防食被覆を施した船用电線が敷設されており、機関室にあったほとんどの電路にも、類似の電気配線が敷設されていた。(図6 参照)

ビニル防食被覆 ケーブルラック
既存の電気配線

新替えて接続した電気配線
本事故後に修繕した電気配線

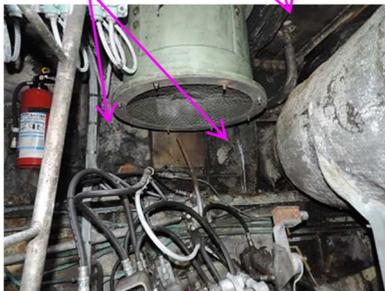
A 船尾側壁及び第1フレーム間の天井

機関室左舷船尾部の焼損状況は、船尾から船首方に3番目のフレームまでの約2.4mの左舷側壁、左舷船尾隅から右舷方に約2.3mの船尾側壁、船尾から船首方に約2.4mの天井の焼損及び煤による汚損が著しく、壁面及び天井に施された断熱材及び内装シートの一部が焼け落ちていた。

断熱材の焼損 煤による汚損

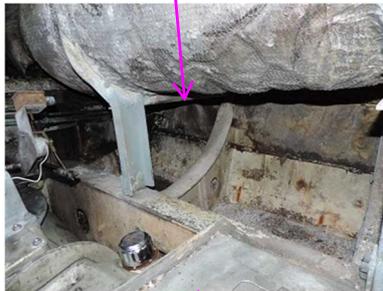
B 第2フレーム間及び第3フレーム間の側壁

煤による汚損

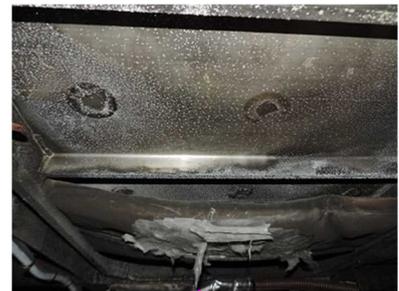
C 第3フレーム間の天井

煤による汚損

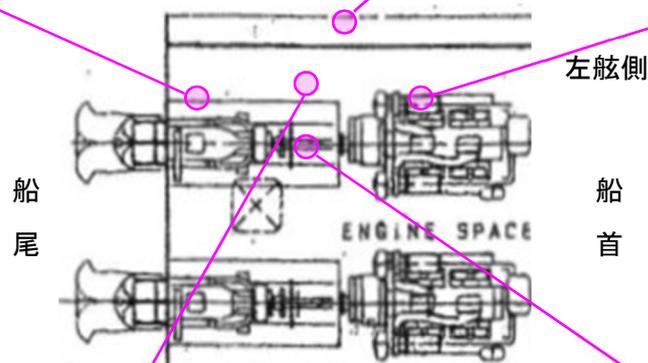
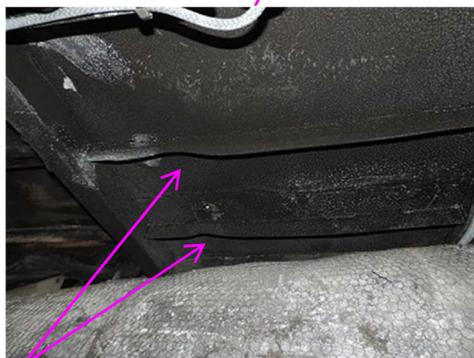
D 第2フレーム間の天井 a

また、この場所の天井の焼損状況は、船尾壁面と船尾から1番目のフレームの間（以下「第1フレーム間」という。）、フレームの1番目と2番目の間（以下「第2フレーム間」という。）、2番目と3番目の間（以下「第3フレーム間」という。）を比較すると、第2フレーム間の焼損が最も酷く、煤による汚損及び船体構造物の縦ビーム2個に変形があった。

縦ビームの変形

- (1) 機関長は、本事故発生時、3号通風機付近で火炎を視認しており、また、焼損等が著しい場所は機関室左舷船尾部であったことから、この場所に発火源があったものと推定される。
- (2) (1)及び次のことから、火災発生場所は、機関室左舷船尾部の第2フレーム間の上方であったものと推定される。
 - ① 焼損した機関室左舷船尾部は、天井及び天井に近い上方にあった本件灯具を含む電気機器及び内装の焼損が酷く、床面、主機左舷機及び推進器並びに左舷船尾部左舷側壁下方には、焼損跡がほとんどなかったこと。
 - ② 第2フレーム間の天井及び断熱材等は、焼損及び煤による汚損が最も酷く、船体構造物に火災による熱の影響を受けたと見られる変形があったこと。

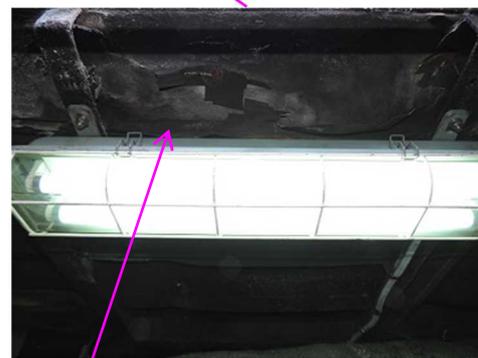
E 第2フレーム間の天井 b

断熱材及び内装の焼損

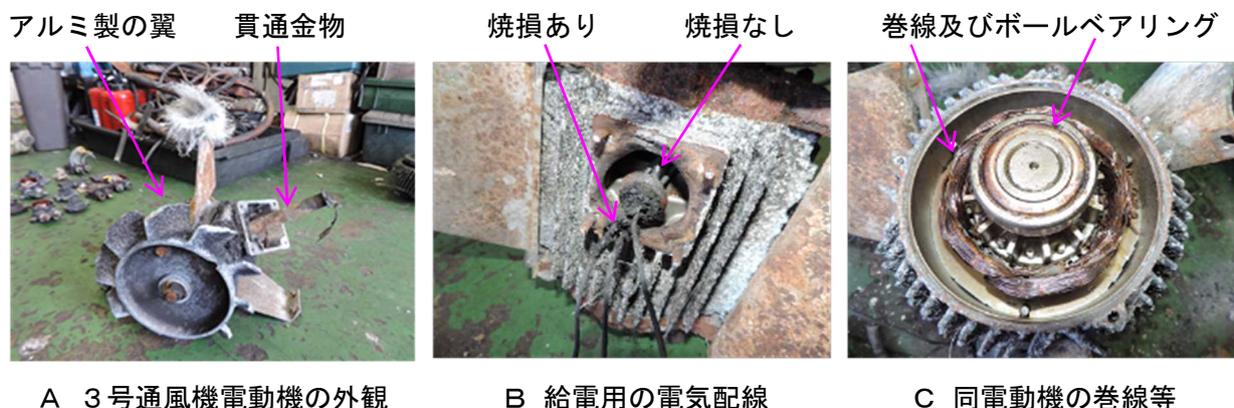
図8 3号通風機電動機の状態

- ① 通風筒ケーシングが、焼け崩れて、焼損してなくなっており、電動機の外側が、焼損していたものの、冷却用のフィンには変形がなく、また、全てのアルミ製の翼の先端が折損していた。（図8A参照）
- ② 電動機に接続していた給電用の電気配線が、通風筒ケーシングを通る貫通金物まで焼損して、被覆がなくなっていたものの、電動機の内部結線の被覆が残った状態で焼損していなかった。（図8B参照）
- ③ 巻線及びボールベアリングは焼損していなかった。（図8C参照）

- (5) 3号通風機は、電動機の巻線及び内部の電気配線が焼損していなかったことから、電動機及び給電用の電気配線が漏電して出火していなかったものと推定される。

- (4) 通電されていた本件電気配線は、被覆が劣化及び破損した箇所に導通が生じたことから、銅線を変色させるような高熱になって被覆が燃え、本件焼損箇所で絶縁抵抗が低下し、短絡して短絡電流が流れ、更に被覆が燃えた可能性があると考えられる。
- (5) 本件電気配線の被覆の火炎は、本件照明電路のあじろ外装周囲のビニル防食被覆等を伝って燃え広がり、ケーブルウェイにあった他の電路の電気配線のビニル防食被覆及び本件灯具上方にあった天井の断熱材に引火し、船体に延焼した可能性があると考えられる。
- (6) 3号通風機は、本事故時、排気運転をしており、本件電気配線から出火した火災による黒色で高温の煙を吸引して排出して、FRP製の通風筒ケーシングが発火して燃焼し、焼け崩れた同ケーシングが翼に当たって先端を折損させ、また、電動機に給電していた電気配線の被覆が燃え、同電気配線が漏電し、配電盤にあった機関室通風機のMCCBが過電流で断となって停止したものと考えられる。

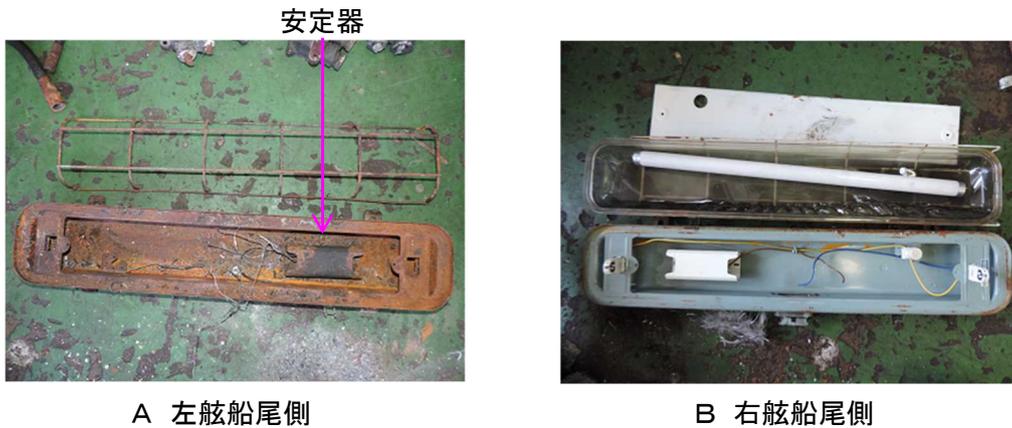
図9 蛍光灯灯具の状態

左舷船尾部の蛍光灯灯具（以下「本件灯具」という。）は、内部の電気配線、付属機器及びケーシングが完全に焼損していた。安定器は、開放点検を行ったところ、内部に漏電したような痕跡がなかった。（図9A参照）

右舷船尾部の蛍光灯灯具は、透明の防水カバーが火災の熱で変形したのみで、

使用には支障がない状態であった。(図9 B 参照)

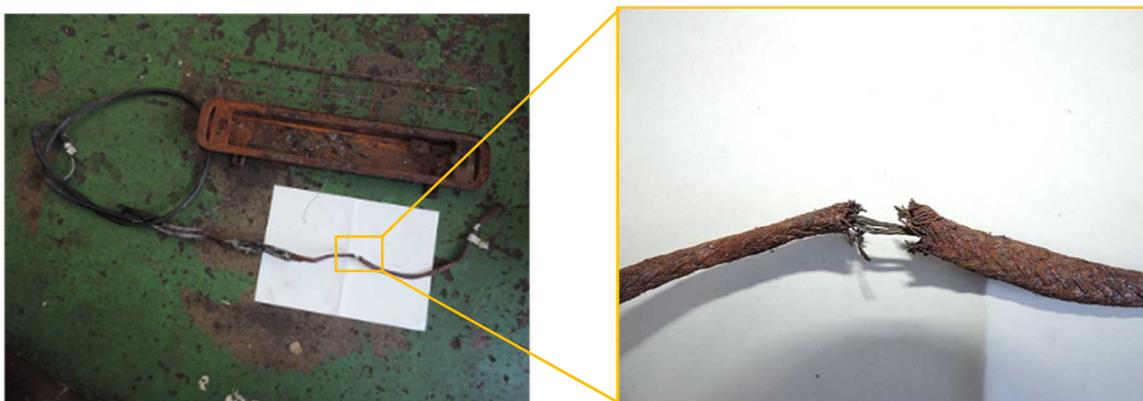
- ① 本件電気配線は、全体的に焼損しており、本件灯具側から約900mmまでの部分では、ビニル防食被覆が焼損してなくなり、あじろ外装が見え、また、本件灯具側から約500mmの箇所（以下「本件焼損箇所」という。）では、あじろ外装が破損し、内部の絶縁被覆が焼損してなくなり、2芯線の導線が剥き出しとなって、銅線の色が灰色に変色していた。(図10参照)
- ② 本件電気配線は、本件焼損箇所を真ん中として両端のあじろ外装を剥いていくと、両端とも約200～250mmの絶縁被覆が焼損及び炭化しており、粉状となった部分もあった。(図10C参照)

A 本件灯具及び本件電気配線

B 本件電気配線の本件焼損箇所

- (1) 本船は、本件照明回路の絶縁抵抗値が低下し、AC100Vの電気が本件電気配線に通電された状態において、石垣港においてシフト作業を行っていたものと考えられる。
- (2) 本件電気配線は、絶縁が低下した箇所に流れる漏れ電流によって、絶縁材の被覆が熱的に劣化し、ひび割れ等の劣化及び破損が進行した状態にあった可能性があると考えられる。
- (3) 本件電気配線は、本件焼損箇所において、あじろ外装が破損し、被覆が焼損してなくなり、その両端では被覆が焼損及び炭化しており、また、銅線の色が灰色に変色していたことから、過大な電流が流れて高温に過熱されたも

- (1) 機関長及び船舶所有者は、船内の照明系統の電路について、定期的に絶縁抵抗値を測定し、数値が低下している電路の電気機器及び電気配線の点検並びに新替えなどの保守整備を行うこと。電気配線系統の絶縁抵抗測定では、電路と船体と共に、線間の同測定を行うこと。
- (2) 機関長及び船舶所有者は、絶縁抵抗試験の結果を絶縁抵抗値の測定データと共に保管し、管理船舶の電路に関する絶縁抵抗試験の数値の確認及びその数値が低下していないか状態の把握を行うこと。
- (3) 機関長及び船舶所有者は、電気設備の点検及び保守整備の観点から、前記(1)及び(2)に関する電気機器及び電路の保守整備を行った際、その記録を来歴として書面にして保管し、あわせて、模様替えを行った場合には完成図書及び図面の変更を行うことが望ましい。

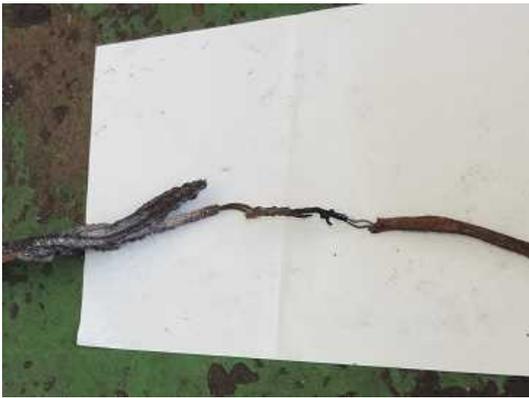
C 本件焼損箇所のあじろ外装を剥いた状態

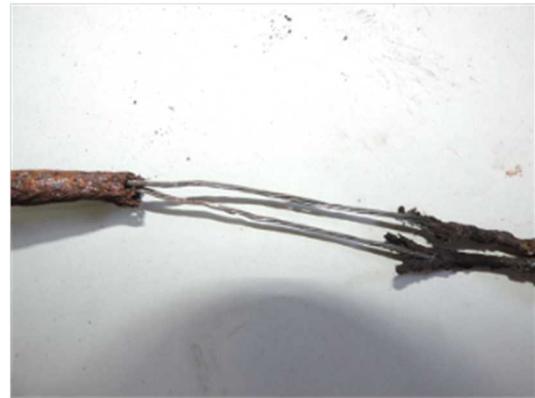
D 本件焼損箇所の導線の状態
