# 船舶事故調査報告書

令和5年8月23日  
運輸安全委員会（海事専門部会）議決  
委 員 佐 藤 雄 二（部会長）  
委 員 田 村 兼 吉  
委 員 岡 本 満喜子

| 事故の概要 | 漁船第十一天隆丸は、試運転中、機関室から火災が発生した。 |

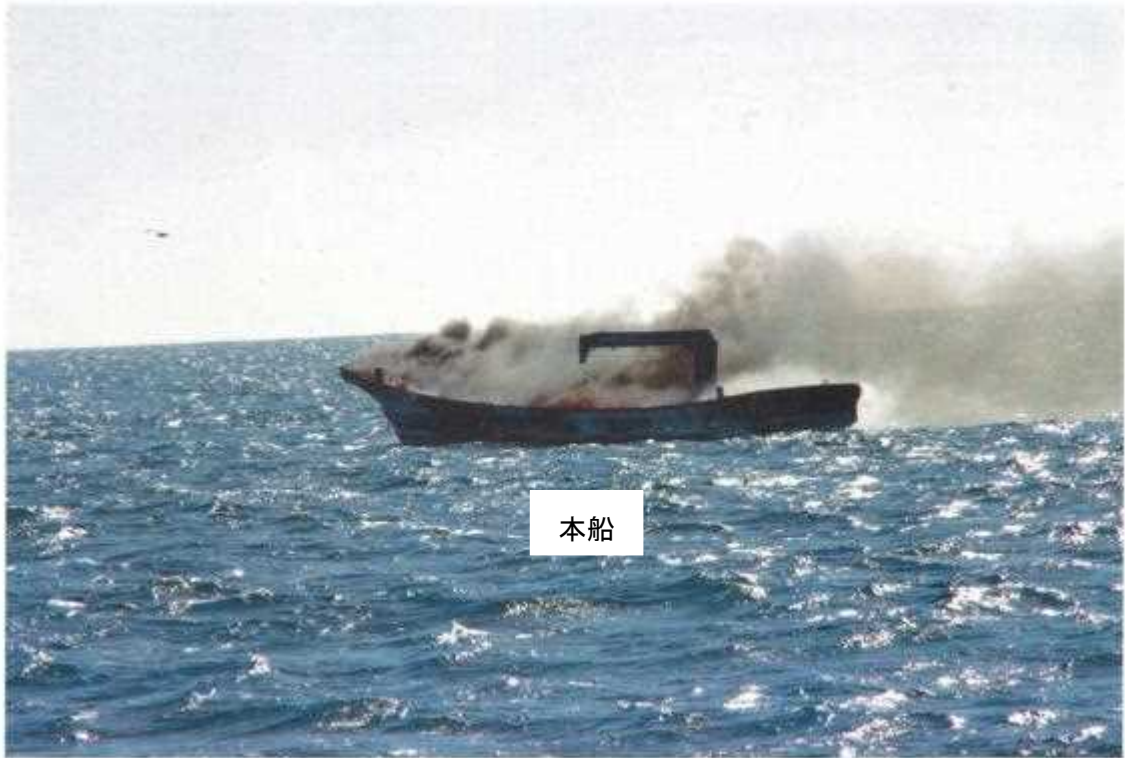
写真 1 本船の火災発生時の状況

| | <p>船長は、機関室の出入口から同室内をのぞき込んだところ、霧状の白煙が立ち込めており、中に入るのは危険だと判断し、その場から白煙の発出場所を探したが確認することができなかった。</p> <p>本船は、０６時３０分ごろ船長が操舵室に戻り約３knに減速後、船長及び甲板員が、機関室の出入口から同室内をのぞき込んだところ、霧状の白煙は徐々に少なくなってきたものの、白煙の発出場所を確認することができなかった。</p> <p>本船は、船長が、０６時３２分ごろ増速すれば白煙の発出場所を確認することができると思い、約８knに増速して続航したところ、速力の増減によって機関室内から発出する霧状の白煙が多くなったり、少なくなったりすることを認めたものの、同発出場所を確認することができなかった。</p> <p>本船は、０６時３５分ごろ船長が機関室の出入口から同室内をのぞき込んだところ、炎が上がっているのを認めて、このまま航行するのは危険だと判断し、操舵室に戻り主機を停止したものの、機関室内に備え置いた持ち運び式消火器を取りに行くことができず、消火活動を行うことができなかった。</p> <p>本船は、その後、機関室内の炎の勢いが増して黒煙が立ち込め、船長及び甲板員は、同室から船首部に延焼する状況を見て、船尾部に避難した。</p> <p>船長は、このまま本船にとどまるのが危険だと判断し、携帯電話で会社に架電して、海上保安庁及び本事故発生場所周辺他船に救助を依頼するよう指示した。</p> <p>船長及び甲板員は、来援した遊漁船に救助されたが、その後、本船は、船尾部まで延焼した状態となり、石巻市網地島西岸沖に沿って南東方に漂流し、同島の南東方沖で沈没した。</p> <p>（付図１ 事故発生場所概略図、写真１ 本船の火災発生時の状況参照）</p> |

| | <p>2. 本事故当時の状況等</p> <p>(1) 本事故の翌週に神奈川県横須賀市横須賀港へ回航する予定であったので、試運転の目的で出港した。</p> <p>(2) 操舵室で確認できる主機の警報は、潤滑油圧力低、冷却水温度高であり、警報は作動していなかった。</p> <p>(3) 操舵室の機関制御盤には、燃料油圧力計が備えられていなかった。同圧力計は、主機に付いていたが、機関室内に下りることができなかったので、燃料油圧力を確認できなかった。</p> <p>(4) 本事故の原因は、主機燃料高圧管に亀裂が生じ、機関回転数が高くなるにつれ、その亀裂箇所から多量の燃料が霧状に噴出して、高温状態にある主機過給機及び主機排気管に降りかかって発火したことにより、付近の可燃物に燃え広がった可能性があるという本事故後に思った。</p> |
| <p><b>分析</b></p> <p>乗組員等の関与<br/>船体・機関等の関与<br/>気象・海象等の関与<br/>判明した事項の解析</p> | <p>あり</p> <p>あり</p> <p>なし</p> <p>本船は、試運転中、機関室から出火したものと考えられる。</p> <p>本船は、経年劣化により主機燃料高圧管に亀裂が生じたことから、亀裂箇所から燃料油が噴き出して高温状態にある主機過給機及び主機排気管に降りかかって発火した可能性があると考えられるが、本船が沈没したことから、出火に至った状況を明らかにすることはできなかった。</p> <p>船長は、本船を購入する際、主機及び配管等の点検並びに係留運転及び海上試運転を行って異状を認めなかったことから、支障なく運航できると判断し、主機燃料高圧管等の点検整備を行っていなかったものと考えられる。</p> |

| <b>再発防止策</b> | <p>今後の同種事故等の再発防止に役立つ事項として、次のことが考えられる。</p> <ul style="list-style-type: none"> <li>・ 船長は、船齢の経った船舶を購入する際、整備来歴を調査し、必要に応じ、主機燃料高圧管等の点検整備を機関製造業者代理店等に依頼することが望ましい。</li> </ul> |
