船舶事故調査報告書

令和5年9月1日

運輸安全委員会（海事専門部会）議決

事故種類	衝突
発生日時	令和4年5月22日 15時45分ごろ
発生場所	神奈川県横須賀市横須賀港第2区 横須賀港海上自衛隊吉倉南棧橋灯から真方位314° 1,600m 付近 (概位 北緯35° 18.0′ 東経139° 38.4′)
事故の概要	掃海母艦うらがは、係留中、また、護衛艦じんつうは、出港操艦中、じんつうがうらがに衝突した。 うらがは、右舷中央部外板に破口を伴う凹損等を、また、じんつうは、艦首部先端に圧壊を生じた。
事故調査の経過	令和4年5月23日、本事故の調査を担当する主管調査官（横浜事務所）ほか1人の地方事故調査官を指名した。 原因関係者から意見聴取を行った。
事実情報 船種船名、総トン数 船舶番号、船舶所有者等 L×B×D、船質 機関、出力、進水等	A 掃海母艦 うらが、5,650トン（排水量） 463（艦船国籍証書の番号）、防衛省 141.0m×22.0m×5.4m、鋼 ディーゼル機関2基、14,333kW（合計）、平成9年3月19日 B 護衛艦 じんつう、2,000トン（排水量） 230（艦船国籍証書の番号）、防衛省 109.0m×13.4m×3.8m、鋼 ガスタービン2基、ディーゼル機関2基、24,000kW（合計）、平成2年2月28日
乗組員等に関する情報	A 船務長A 47歳 運航2級（防衛省基準） B 艦長B 43歳 運航1級（防衛省基準）
死傷者等	なし
損傷	A 右舷中央部外板に破口を伴う凹損等 B 艦首部先端に圧壊
気象・海象	気象：天気 晴れ、風向 南西、風速 約2m/s、視界 良好 海象：海上 平穏

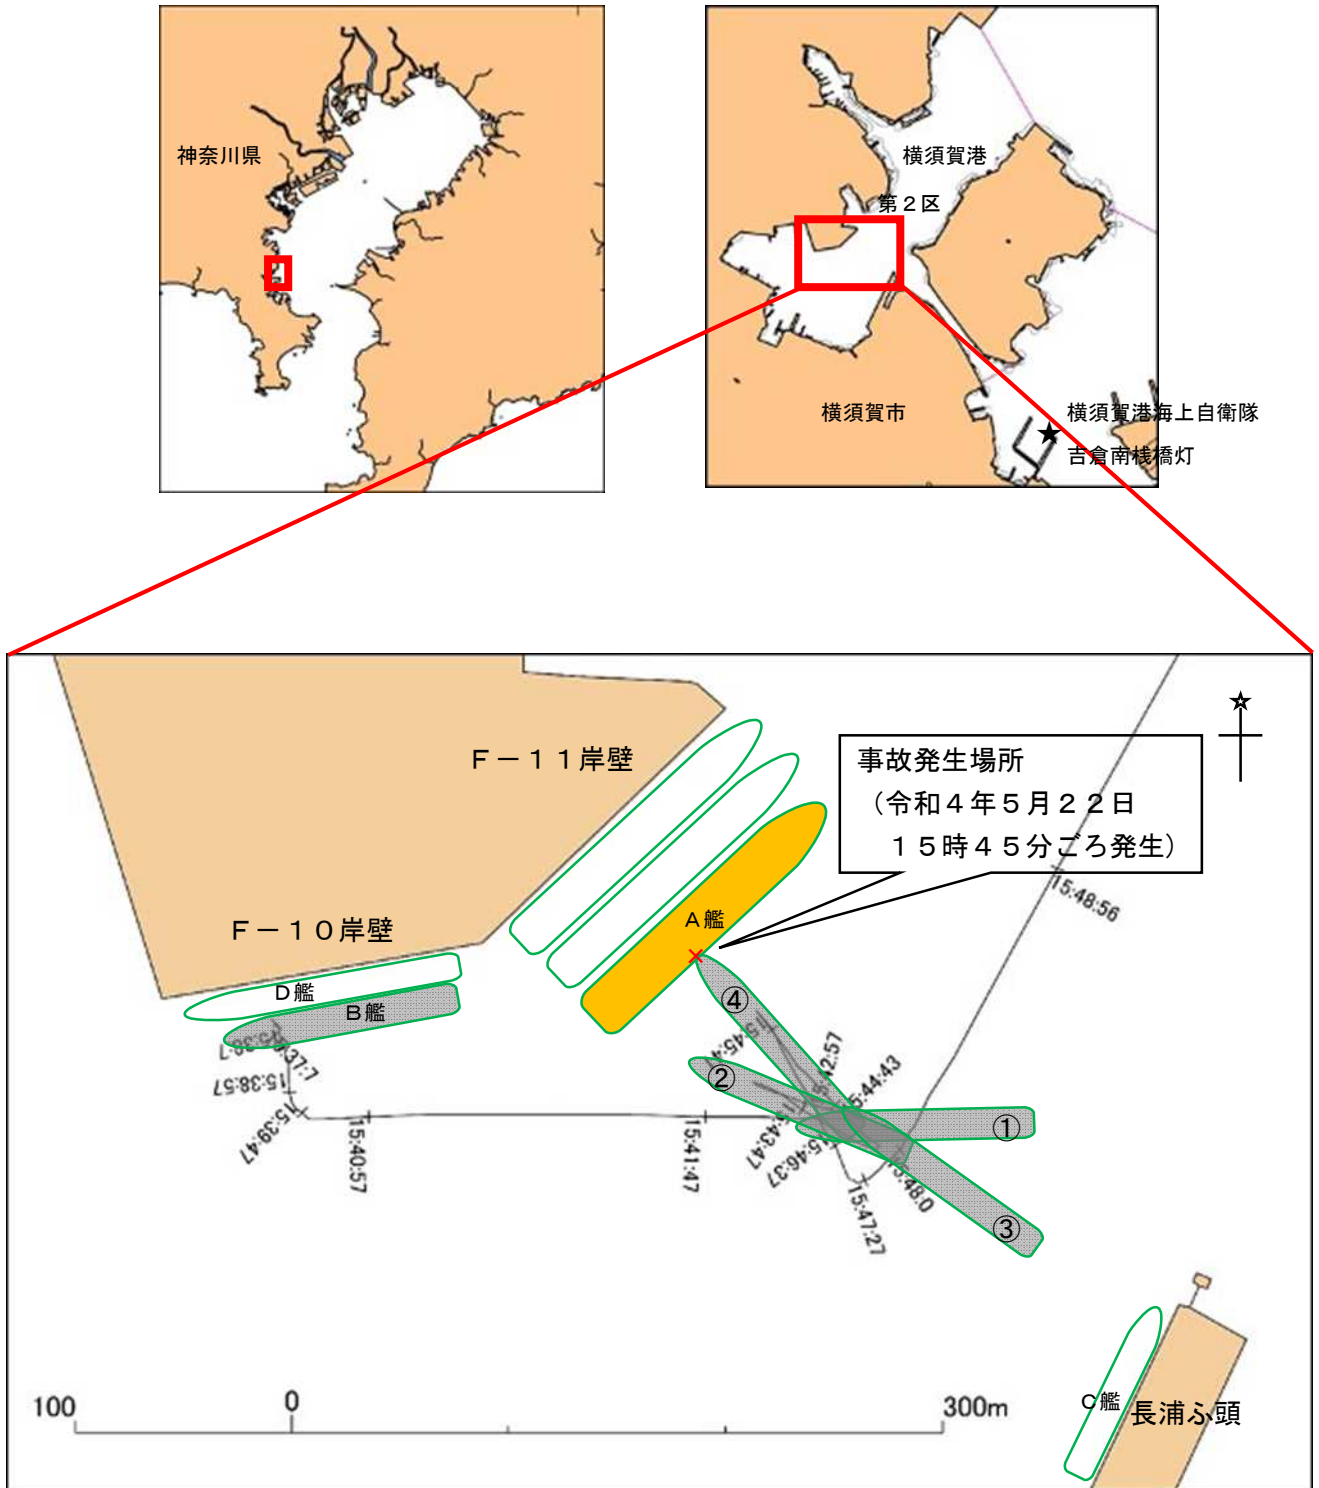
付図1 事故発生経過概略図

B艦は、右方に回頭しながら前進速力を増したのち減速しつつA艦に接近し、艦長Bが、CPP翼角追従遅れを考慮して後進し始める直前に、右舵一杯、両舷原速力前進を令したのち、A艦から40m付近まで接近して後進し始めた。

B艦は、後進速力を増したのち減速しつつC艦に接近し、艦長Bが、CPP翼角追従遅れを考慮して前進し始める直前に、両舷半速力後進を令したのち、C艦まで60m付近まで接近して前進し始めた。

B艦は、前進速力を増しつつA艦に接近し、艦長Bが、両舷原速力後進、両舷強速力後進を令したものの前進行きあしを止めることができず、艦首部の乗組員に後方へ退避するよう指示するとともに艦内放送で各所に衝撃に備えるよう伝えた直後、A艦に衝突した。

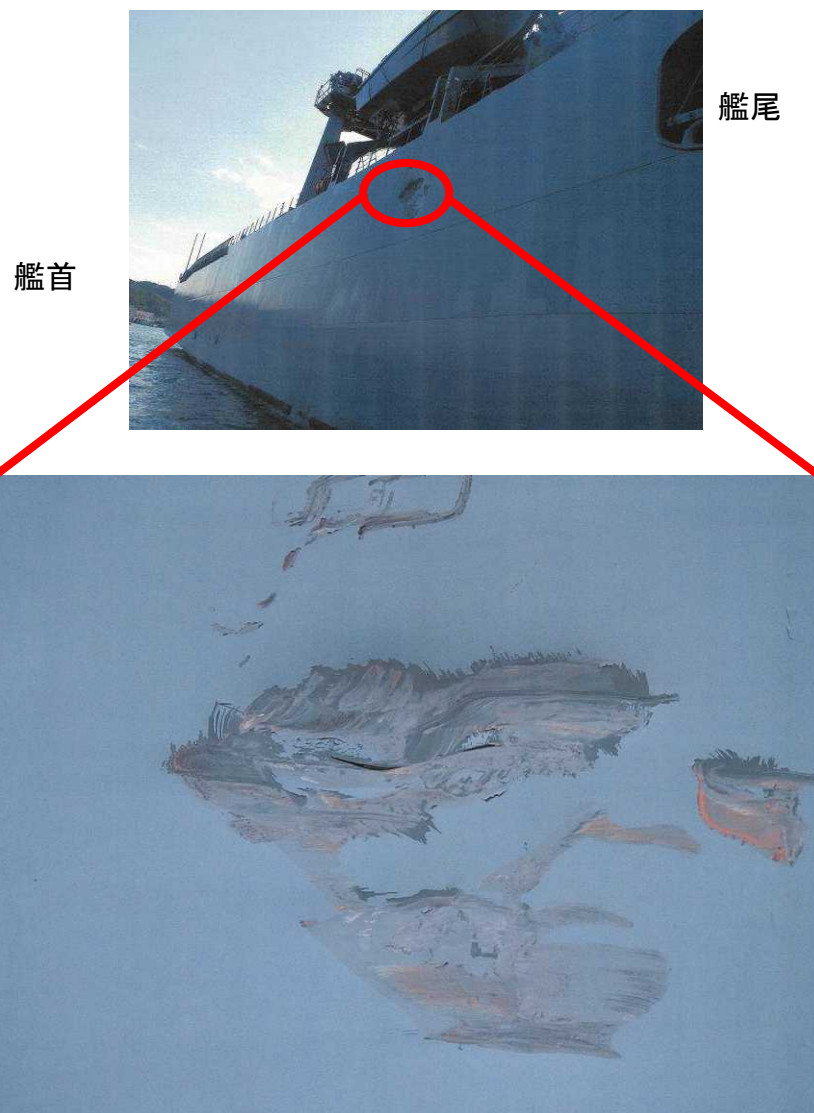
写真2 A艦の損傷状況

船務長Aは、本事故発生直後に艦橋に上がり、乗組員の負傷の有無、船体損傷状況等を調査し、右舷中央部外板に破口を伴う凹損、消火装置の損傷を確認した。

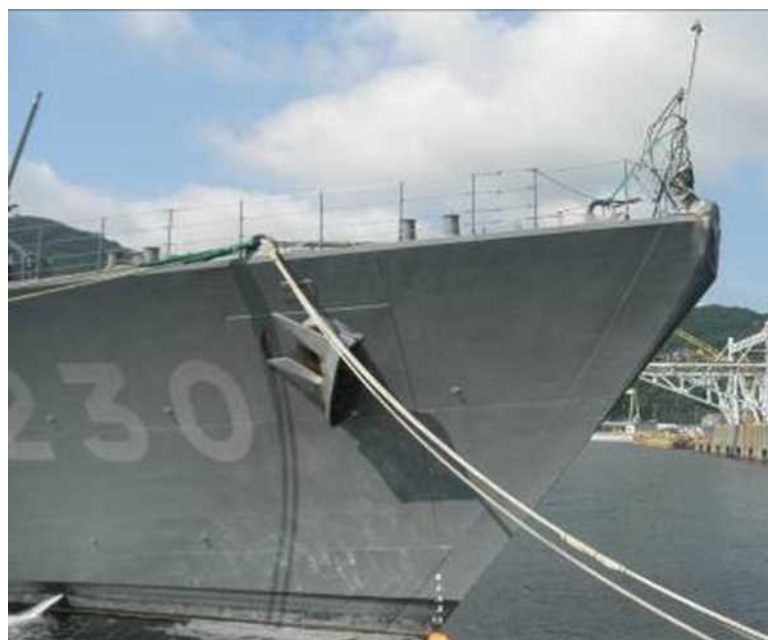
写真4 B艦の損傷状況

艦長Bは、乗組員の負傷の有無、船体損傷状況等を調査し、艦首部先端に圧壊を確認した。
