## 船舶事故調査報告書

事故種類	乗揚
発生日時	令和4年12月17日 19時15分ごろ
発生場所	千葉県市原市養老川河口 千葉港五井防波堤灯台から真方位174° 1,000m付近 （概位 北緯35° 32.7′ 東経140° 04.0′）
事故の概要	旅客船兼作業船MY IIは、旋回中、浅所に乗り揚げた。 MY IIは、右舷プロペラ翼の曲損等を生じた。
事故調査の経過	令和4年12月21日、本事故の調査を担当する主管調査官（横浜事務所）を指名した。 なお、後日、1人の地方事故調査官を新たに指名した。 原因関係者から意見聴取を行った。
事実情報 船種船名、総トン数 船舶番号、船舶所有者等 L×B×D、船質 機関、出力、進水等	旅客船兼作業船 MY II、18トン 240-59894千葉、株式会社ケーエムシーコーポレーション（A社） 14.82m×4.80m×2.08m、軽合金 ディーゼル機関2基、530kW（合計）、平成18年9月
乗組員等に関する情報	船長 58歳 一級小型船舶操縦士・特殊小型船舶操縦士・特定 免許登録日 平成3年7月15日 免許証交付日 令和3年12月14日 （令和8年10月13日まで有効）
死傷者等	なし
損傷	右舷プロペラ翼及び右舷プロペラ軸に曲損等
気象・海象	気象：天気 曇り、風向 北北西、風速 約11m/s、視界 良好 海象：波高 約0.5m、潮汐 上げ潮の初期
事故の経過	本船は、船長ほか1人が乗り組み、旅客17人を乗せ、千葉港の夜景観覧の目的で、千葉県市原市所在の養老川河口（以下「本件河口」という。）付近に向け、令和4年12月17日18時57分ごろ千葉県千葉市千葉みなと2号浮棧橋を出航した。 船長は、南南西進したのち、約70分間の観覧コースの運航スケジュールを考えて、出航の約20分後に反転して五井防波堤より北方の夜景観覧を行うこととした。

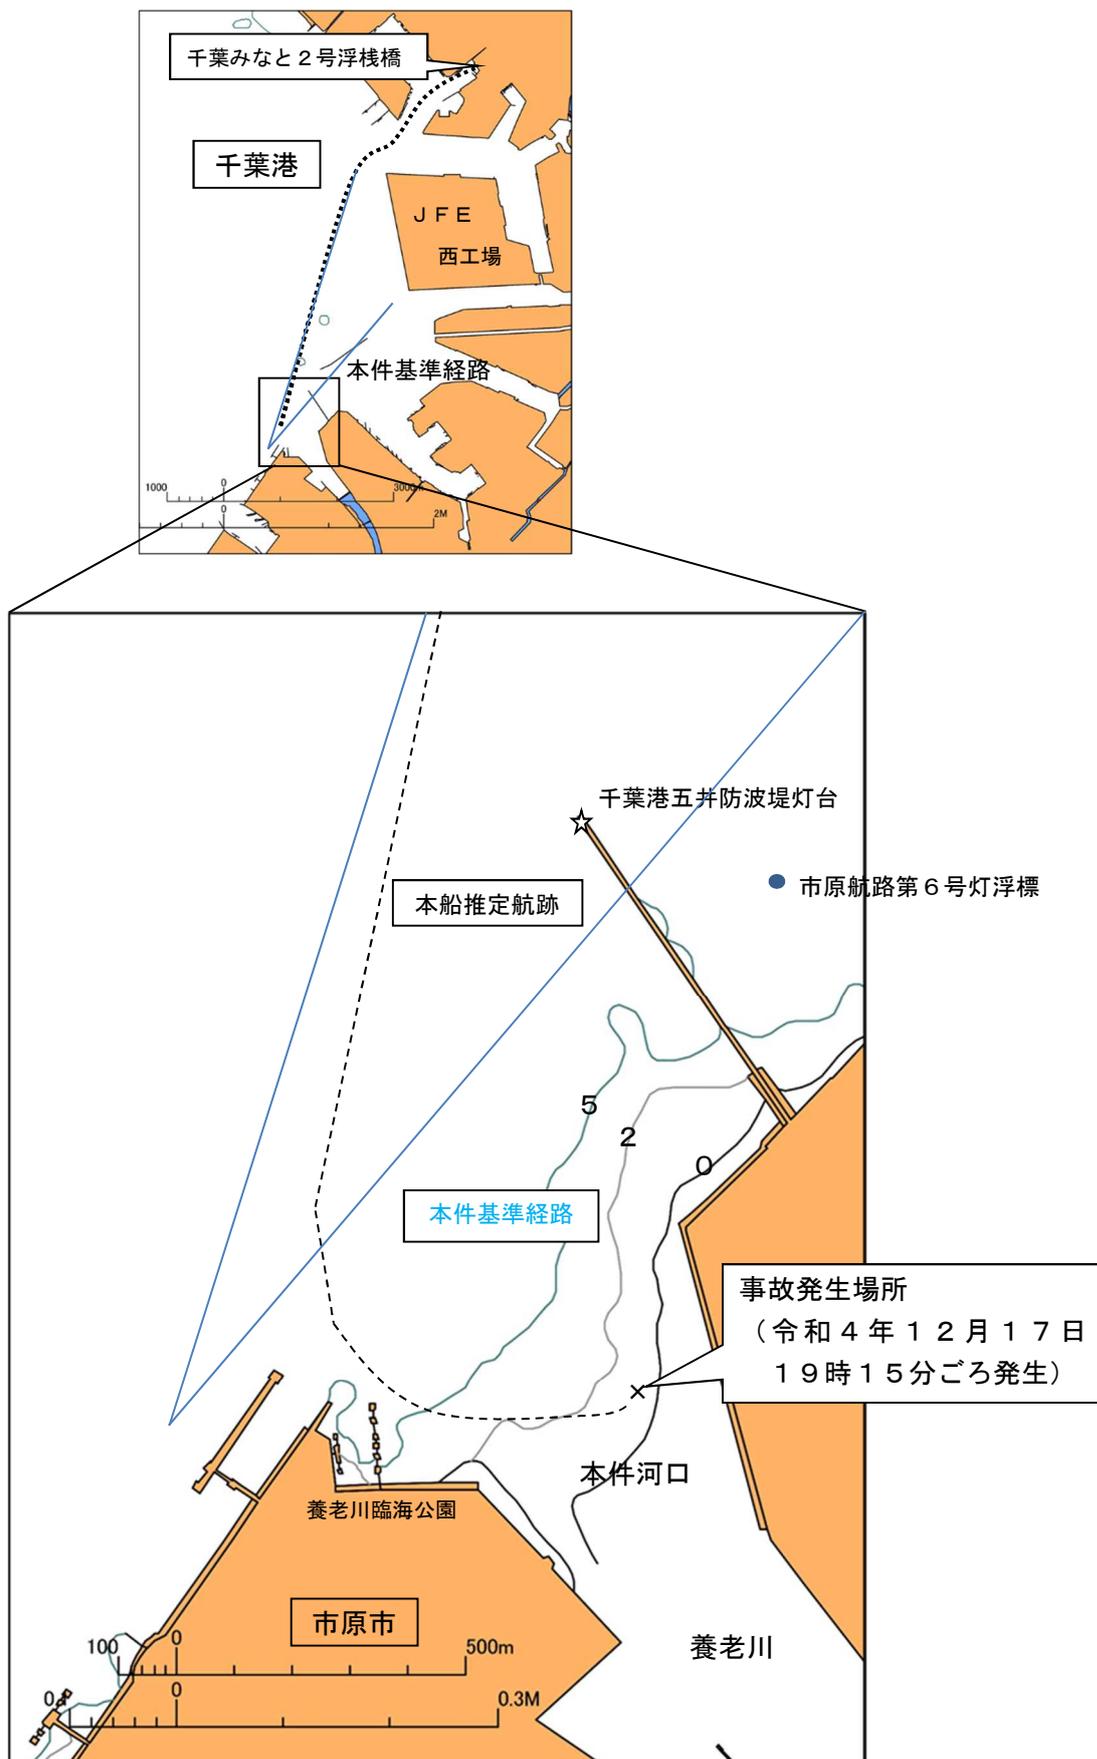
付図1 航行経路図

<p>本船は、約12ノット（kn）の速力（対地速力、以下同じ。）で南南西進し、五井防波堤の西方を通過した。</p> <p>船長は、右舷方から風を受けており、また、本件河口付近の夜景を陸岸に接近して旅客に観覧させようと思い、A社が安全管理規程の運航基準に基づき運航基準図に記載した本件河口付近の基準経路（以下「本件基準経路」という。）の東方で左に大きく旋回することとした。</p> <p>船長は、フライングブリッジの左舷側で、目視により、また、時々GPSプロッターで船位を確認しながら操船を行い、旅客が同ブリッジ及び同ブリッジ下の客室で夜景観覧等を行っていた。</p> <p>本船は、本件河口の北西方の海域で左旋回を開始し、船長が事前に本件河口及び付近の水深を調査していなかったものの陸岸から離れているように見えたので十分な水深があり乗り揚げることはないと思い、約8knの速力で左に大きく旋回していたところ、19時15分ごろ、本件河口中央部の浅所に船首が北方を向いた状態で乗り揚げた。</p> <p>船長は、大きな衝撃を感じておらず、また、転倒等する旅客もいなかった。</p> <p>船長は、運航管理者に連絡したのち、118番通報した。</p> <p>本船は、来援した巡視艇等により引き出され、自力で航行して22時05分ごろ千葉みなと2号浮棧橋に着棧した。</p> <p>（付図1 航行経路図、写真1 本船、写真2 損傷状況（プロペラ翼及びプロペラ軸曲損） 参照）</p>
<p>その他の事項</p>	<p>(1) 本船の喫水等に関する情報</p> <p>船長は、出航時に喫水を計測しておらず本事故時の喫水は不明であるが、本船の計画満載型喫水は0.8mで、船長が、本事故後、船体中央部付近で計測した水深は約0.8mであった。</p> <p>海図（W1086）によれば、本件河口の水深は、南東に向けて浅くなっていた。</p> <p>(2) 安全管理規程に関する情報</p> <p>A社が運航基準図に記載した本件基準経路は、「JFE西工場北西沖」から「養老川臨海公園西沖」まで南南西進して反転したのち、「JFE西工場南西沖」に向けて北東進するものであった。</p> <p>(3) 観覧コースの計画等に関する情報</p> <p>A社は、乗船者等からの要望を受けて観覧コースを計画して船長に指示したのち、船長が気象海象等を考慮して最終的に観覧コースを決めていた。</p> <p>A社は、本事故時、千葉みなと2号浮棧橋を出航し、市原航路第6号灯浮標（五井防波堤の北側）付近まで航行したのち反転するよう指示していた。</p> <p>船長は、約70分間の観覧コースの運航スケジュールを考えて</p>

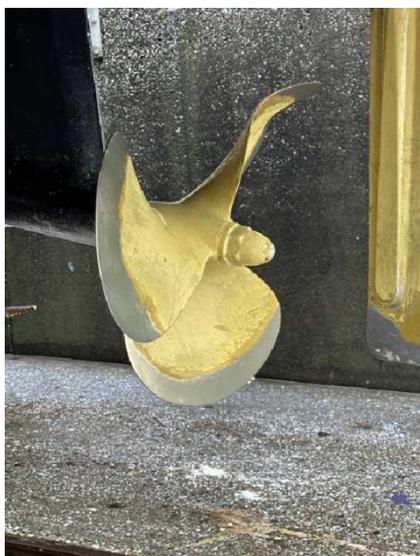
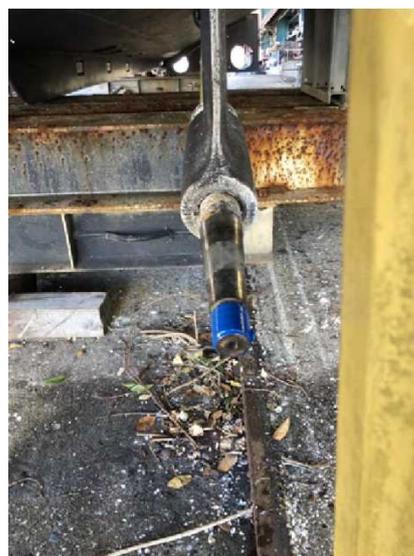
写真2 損傷状況（プロペラ翼及びプロペラ軸曲損）
