# 船舶事故調査報告書

事故種類	火災
発生日時	令和4年9月17日 09時05分ごろ
発生場所	千葉県木更津港 木更津港防波堤西灯台から真方位033° 1.5海里（M）付近 （概位 北緯35° 23.9′ 東経139° 52.0′）
事故の概要	プレジャーボートシー・フォレストⅡは、木更津港内を南西進中、機関室から火災が発生した。 シー・フォレストⅡは、船長が負傷し、機関室等に焼損を生じ、消火作業中に沈没した。
事故調査の経過	令和4年9月17日、本事故の調査を担当する主管調査官（横浜事務所）ほか1人の地方事故調査官を指名した。 原因関係者から意見聴取を行った。
<b>事実情報</b> 船種船名、総トン数 船舶番号、船舶所有者等 L×B×D、船質 機関、出力、進水等	プレジャーボート シー・フォレストⅡ、5トン未満 250—15239千葉、個人所有 7.11m（Lr）×2.87m×1.50m、FRP ディーゼル機関（2基）、船内外機、154.46kW（合計）、昭和63年7月 4サイクル、回転数毎分3,250、4気筒、ボア92mm、使用燃料軽油 （写真1参照）

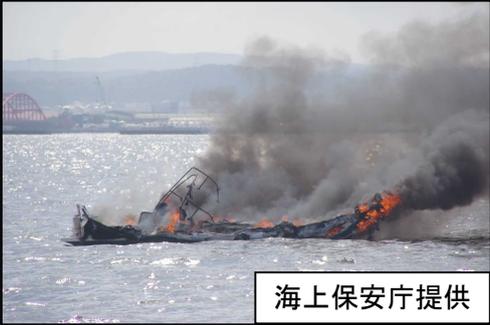
(令和8年11月6日まで有効)
死傷者等	負傷 1人(船長)
損傷	機関室等に焼損、沈没(全損)
気象・海象	気象: 天気 晴れ、風 ほとんどなし、視界 良好 海象: 海上 平穏
事故の経過	<p>本船は、船長が1人で乗り組み、船長の家族(以下「同乗者」という。)5人を乗せ、千葉県木更津市西方沖の釣り場に向け、令和4年9月17日08時45分ごろ同市所在のボートクラブ(以下「定係地」という。)を出発した。</p> <p>本船は、木更津港内を約15ノットの対地速力で南西進中、左舷主機の警報を聞いて約1分も経たないうち、09時05分ごろ左舷側の通気ダクト(自然換気の通気口)から黒煙が噴出した。</p> <p>船長は、操縦室で操縦していたところ、キャビン内にいた同乗者から黒煙が噴出したことを伝えられ、直ちに両舷主機を停止し、機関室の左舷側のハッチカバーを開放した際、炎が吹き上がってきたので、操縦室に備えていた持ち運び式粉末消火器を使い、機関室の消火活動を行った際、左腕に火傷を負った。</p> <p>船長は、機関室に備えていた自動拡散型粉末消火器が作動して左舷主機付近が白くなっており、持ち運び式粉末消火器を使い切ったものの、鎮火せず、火勢が強くなったことを認めた。</p> <p>船長及び同乗者は、09時12分ごろ本事故の発生を知り、来援した付近海域にいたプレジャーボートに移乗したのち、同乗者の1人が、携帯電話で本事故の発生を118番通報し、定係地に救助を要請し、到着した救助艇に乗り移り、09時40分ごろ定係地に戻った。</p> <p>本船は、来援した巡視艇による消火作業中、10時33分ごろ沈没した。(写真2、3参照)</p>

<p style="text-align: right;">海上保安庁提供</p>
	写真2 本事故当時の状況(本船)

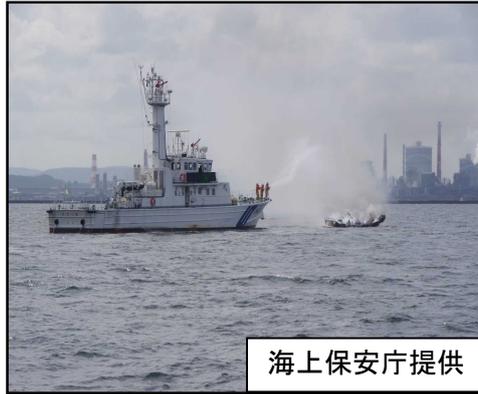
写真3 巡視艇による消火活動

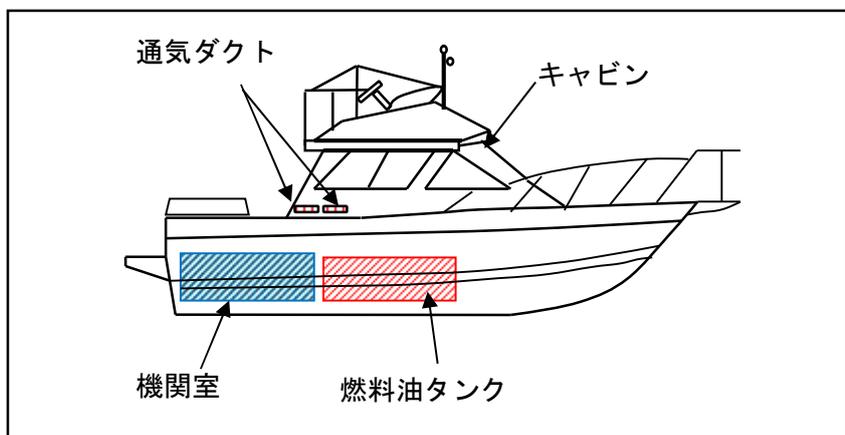
船体中央付近に操縦室を備えるキャビンが配置されており、同キャビンの下方に燃料油タンクが配置されていた。

主機は、軽油を燃料油としており、本事故当時、約370ℓが燃料油タンクに搭載されていた。

図1 本船の燃料油タンク等の配置状況
