船舶事故調査報告書

事故種類	衝突
発生日時	令和4年8月3日 10時51分ごろ
発生場所	和歌山県有田市沖ノ島西方沖 下津沖ノ島灯台から真方位269° 1.5海里（M）付近 （概位 北緯34° 06.8′ 東経135° 02.8′）
事故の概要	貨物船十三久喜丸は、南進中、また、漁船隆栄丸は、えい網しながら南進中、両船が衝突した。 隆栄丸は、船長が負傷し、右舷中央部に破口及び右舷船尾部外板に擦過傷を生じ、また、十三久喜丸は、左舷船首部外板及びバルバスバウに擦過傷を生じた。
事故調査の経過	令和4年8月8日、本事故の調査を担当する主管調査官（神戸事務所）ほか1人の地方事故調査官を指名した。 原因関係者から意見聴取を行った。
事実情報 船種船名、総トン数 船舶番号、船舶所有者等 L×B×D、船質 機関、出力、進水等	A 貨物船 十三久喜丸、499トン 140579、日生海運株式会社（船舶所有者）、日鉄物流株式会社（運航者） 74.50m×12.00m×7.50m、鋼 ディーゼル機関、735kW、平成19年7月16日 B 漁船 隆栄丸、9.7トン WK2-3566（漁船登録番号）、個人所有 14.35m（Lr）×4.33m×1.14m、FRP ディーゼル機関、77.20kW、昭和61年1月5日 第252-20361号（船舶検査済票の番号）
乗組員等に関する情報	A 船長A 67歳 三級海技士（航海） 免許年月日 昭和55年5月14日 免状交付年月日 平成31年4月1日 免状有効期間満了日 令和6年4月8日 B 船長B 77歳 一級小型船舶操縦士・特殊小型船舶操縦士・特定 免許登録日 昭和49年10月25日 免許証交付日 平成31年2月4日

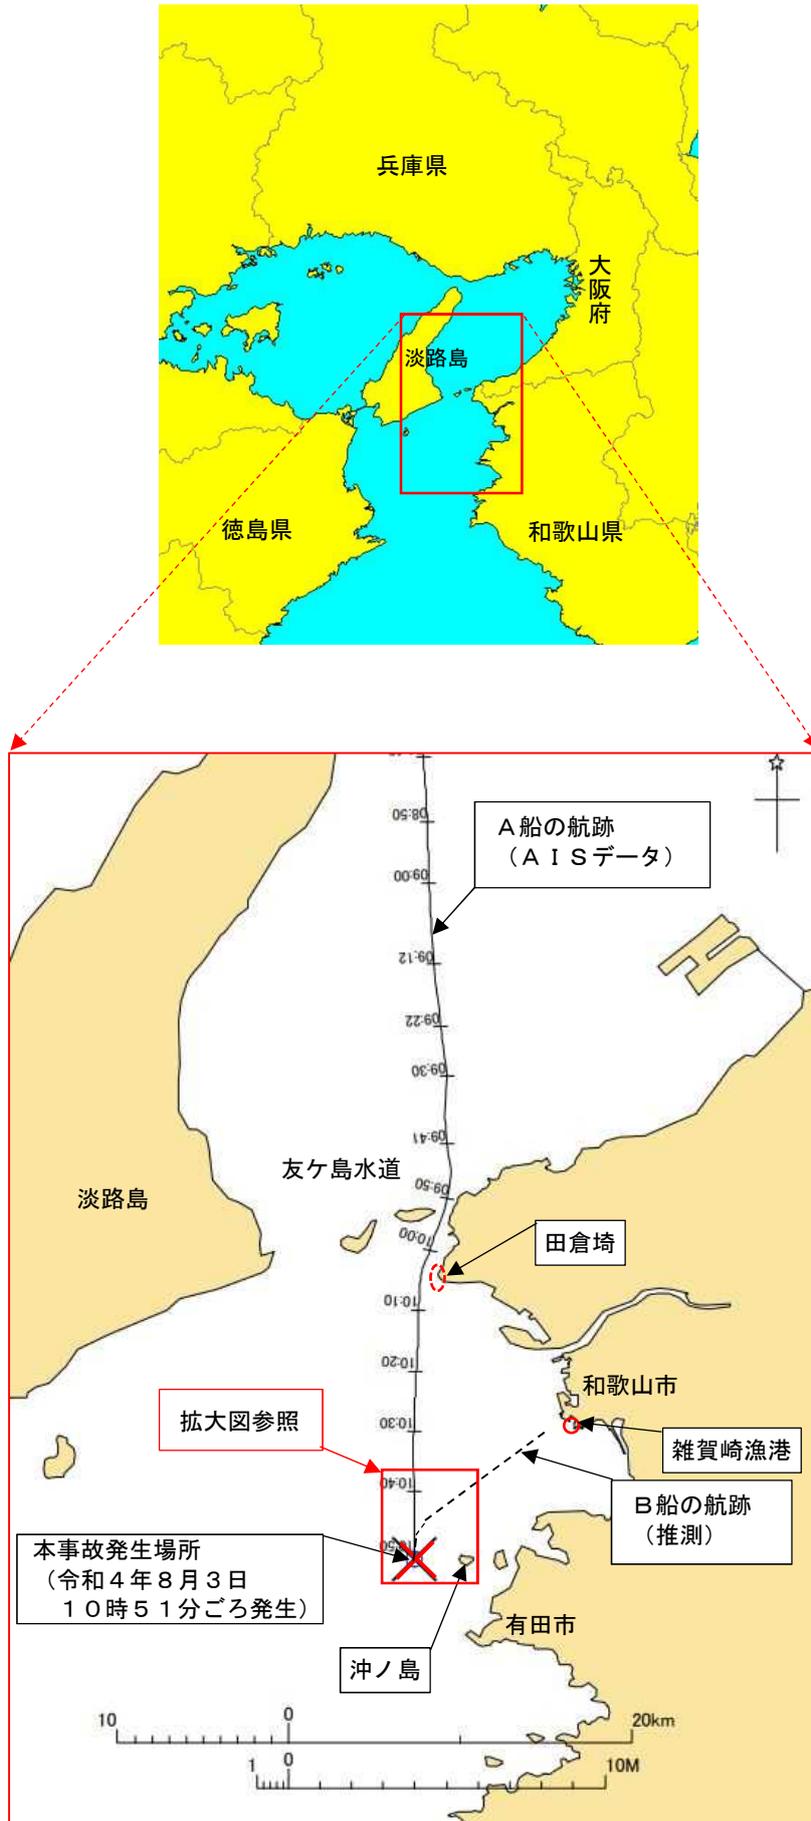
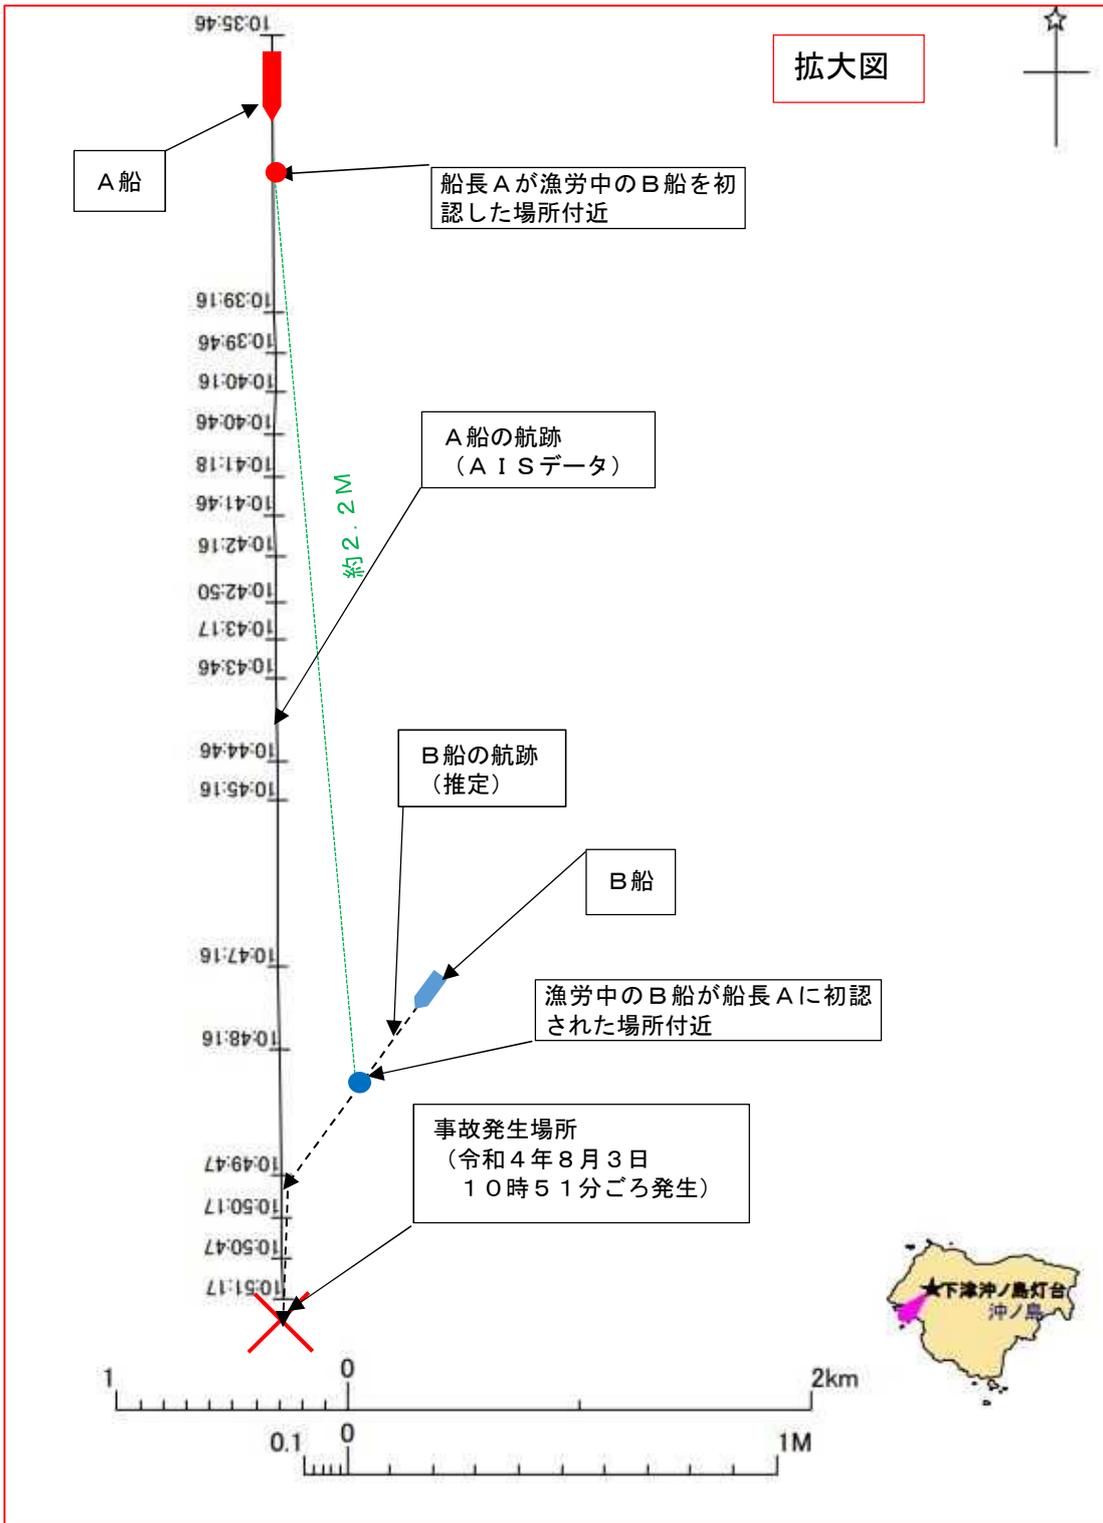
付図1 事故発生経過概略図

<p>路を約181°として航行を続けていたところ、10時51分ごろ衝撃を感じ、B船の右舷船尾部とA船の左舷船首部とが衝突したことを認めた。</p> <p>船長Bは、近くで操業中の僚船に無線で救助を要請し、来援した僚船に移乗して雑賀崎漁港に戻り、所属する漁業協同組合が要請した救急車で病院に搬送され、腰部打撲と診断された。</p> <p>B船は、来援した別の僚船に雑賀崎漁港までえい航された。</p> <p>(付図1 事故発生経過概略図、付表1 A船のAIS記録(抜粋)、写真1 A船の全景、写真2 A船の損傷箇所、写真3 B船の全景、写真4 右舷側から見たB船の損傷箇所、写真5 船尾側から見たB船の損傷箇所、写真6 B船の漁労中であることを示す法定形象物 参照)</p>
その他の事項	<p>船長Aは、本件作業を続けていたとき、GPSプロッター画面に注目していて、B船を避航する時機を逸したと本事故後に思った。</p> <p>船長Bは、漁労中のB船に接近してくる他船はいないと思っていたことに加え、前路をえい網しながら南進中の僚船及び北進中の漁船に意識を向けていたので、船尾方を確認していなかったと本事故後に思った。</p>
分析 乗組員等の関与 船体・機関等の関与 気象・海象等の関与 判明した事項の解析	<p>A あり、B あり</p> <p>A なし、B なし</p> <p>A なし、B なし</p> <p>A船は、沖ノ島西方沖を南進中、船長Aが、針路が交差する漁労中のB船を左舷船首方に認めたが、B船との距離が接近してから避航すればよいと思い、本件作業を継続し、GPSプロッター画面に注目して航行を続けていたことから、B船を避航する時機を逸して、B船と衝突したものと考えられる。</p> <p>B船は、沖ノ島西方沖においてえい網しながら南進中、船長Bが、漁労中のB船に接近してくる他船はいないと思っていたこと、及び前路をえい網しながら南進中の僚船並びに北進中の漁船に意識を向けていたことから、船尾方のA船の存在に気付かず、A船と衝突したものと考えられる。</p>
原因	<p>本事故は、沖ノ島西方沖において、A船が南進中、B船がえい網しながら南進中、船長Aが、B船との距離が接近してから避航すればよいと思い、本件作業を継続し、GPSプロッター画面を注目して航行を続けたため、また、船長Bが、漁労中のB船に接近してくる他船はいないと思っていたこと、及び前路をえい網しながら南進中の僚船並びに北進中の漁船に意識を向けていたため、船尾方のA船の存在に気付かず、両船が衝突したものと考えられる。</p>

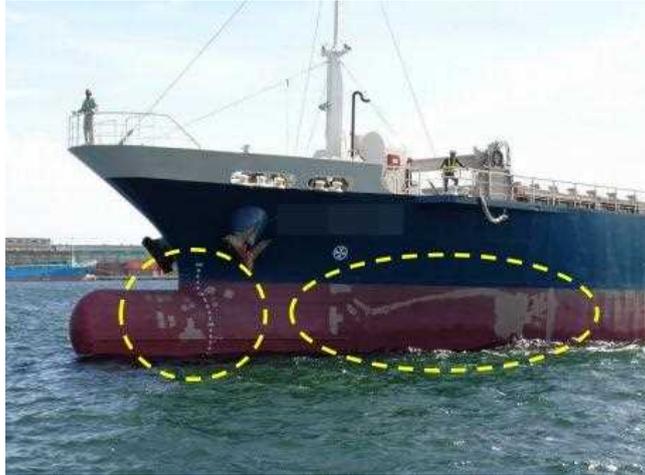
(令和6年6月21日まで有効)
死傷者等	A なし B 軽傷 1人(船長B)
損傷	A 左舷船首部外板及びバルバスバウに擦過傷 B 右舷中央部に破口及び右舷船尾部外板に擦過傷
気象・海象	気象：天気 晴れ、風向 西南西、風力 2、視界 良好 海象：波高 約0.1m、潮汐 下げ潮の初期、潮流 北流約0.4ノット(kn)
事故の経過	<p>A船は、船長Aほか4人が乗り組み、令和4年8月3日06時25分ごろ、空船で静岡県富士市田子の浦港に向けて兵庫県姫路市姫路港広畑区を出航した。</p> <p>船長Aは、単独で船橋当直に当たり、和歌山県和歌山市田倉埼西方沖に到達後、針路を南方に定めて自動操舵とし、GPSプロッター及び4Mレンジとしたレーダーを作動させ、約11.7knの速力(対地速力、以下同じ。)で航行を続けた。</p> <p>船長Aは、和歌山市雑賀崎漁港西南西方沖を南進中、周囲に航行の支障となる他船を認めなかったため、操舵スタンド左方のGPSプロッターにおいて、‘次の航海の予定針路線をGPSプロッターに設定する作業’(以下「本件作業」という。)を始めた。</p> <p>船長Aは、10時36分ごろ、左舷船首方2.2M付近に目視及びレーダーにより、A船と針路が交差する漁労中のB船を認めたが、もう少しB船に接近してから右又は左に避航すればよいと思ひ、本件作業を続けた。</p> <p>船長Aは、10時51分ごろ、GPSプロッター画面から視線を上げた際、左舷船首方至近にB船を認め、急いで手動操舵に切り替えて右舵一杯とし、全速力後進としたが、A船の左舷船首部とB船の右舷船尾部とが衝突した。</p> <p>船長Aは、A船が停止した後、船長Bの負傷の有無、A船及びB船の損傷状況を確認して118番通報した。</p> <p>B船は、船長Bが1人で乗り組み、底びき網漁の目的で、10時00分ごろ僚船と共に雑賀崎漁港から沖ノ島西方沖の漁場に向けて出航した。</p> <p>船長Bは、10時30分ごろ漁場に到着して船尾部から投網を始め、前路をえい網しながら南進中の僚船及び北進中の漁船に意識を向けながら、針路を約216°(真方位、以下同じ。)に定めて自動操舵とし、操舵室右舷側の椅子に座った姿勢で、約2.5knの速力で船尾部からえい網索を海中に伸ばし、漁労中であることを示す法定形象物を揚げて航行していた。</p> <p>船長Bは、10時44分ごろ沖ノ島西方沖を約2.5knの速力のままえい網中、北進中の漁船を避けることとして、針路を左に転じ、針</p>

写真2 A船の損傷箇所

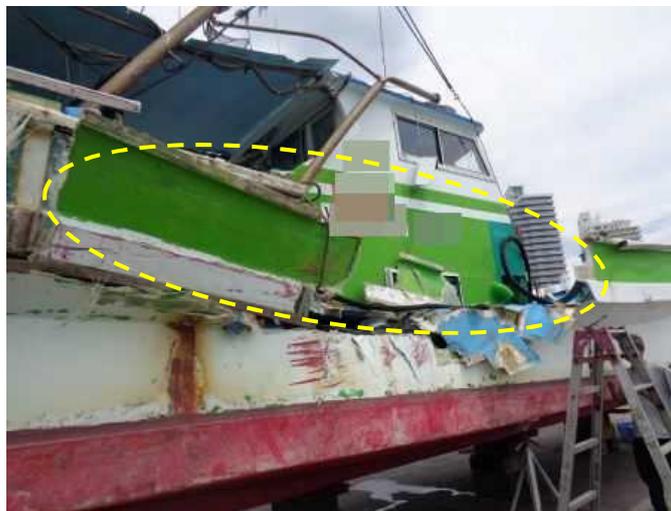
写真4 右舷側から見たB船の損傷箇所

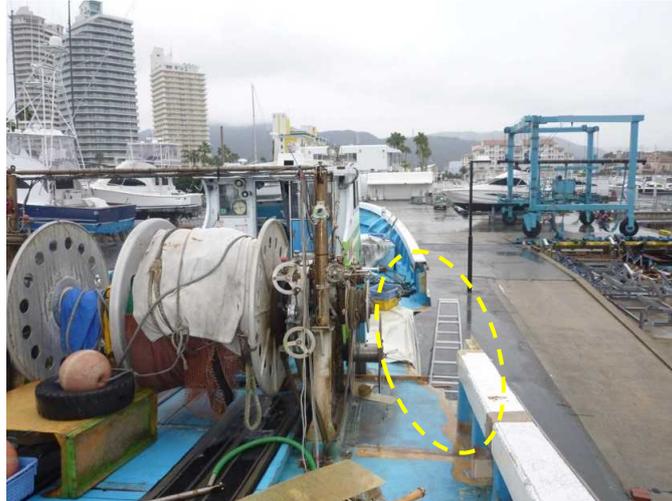
写真5 船尾側から見たB船の損傷箇所

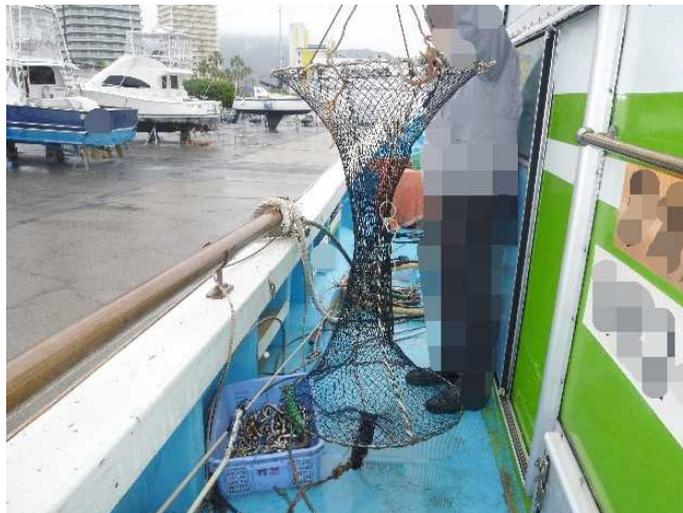
写真6 B船の漁労中であることを示す法定形象物

<p>られる。</p> <ul style="list-style-type: none">・ 船橋当直者は、航行中、GPSプロッターの設定等を行う場合、GPSプロッター画面のみに注目することなく、見張り及び操船を適確に継続すること。・ 船橋当直者は、漁労中の漁船を認めた場合、漁船の動きに十分注意し、できるだけ早い時機に十分距離をとって漁船を避航するか、又は主機を使用して減速するなど、衝突を避けるための措置を採ること。・ 小型漁船の船長は、航行中の他船が漁労中の自船に接近してくることはないと思わず、常時周囲の適切な見張りを行うこと。
--	---
