船舶事故調査報告書

令和5年9月27日
 運輸安全委員会（海事専門部会）議決
 委員 佐藤 雄二（部会長）
 委員 田村 兼吉
 委員 岡本 満喜子

事故種類	衝突
発生日時	令和4年12月21日 07時43分ごろ
発生場所	はりまなだ 播磨灘の播磨灘航路第5号灯浮標付近 えい 江井港西防波堤灯台から真方位309° 5.7海里（M）付近 （概位 北緯34° 31.9′ 東経134° 44.4′）
事故の概要	貨物船たもんは、東北東進中、また、漁船郡家丸は、えい網しながら南東進中、両船が衝突した。 たもんは、球状船首部の亀裂等を生じ、また、郡家丸は、右舷船尾部外板の破口等を生じた。
事故調査の経過	令和5年1月4日、本事故の調査を担当する主管調査官（神戸事務所）を指名した。 原因関係者から意見聴取を行った。
事実情報 船種船名、総トン数 船舶番号、船舶所有者等 L×B×D、船質 機関、出力、進水等	A 貨物船 たもん、498トン（168TEU） 140997、井本船舶株式会社 76.41m×12.30m×6.85m、鋼 ディーゼル機関、1,471kW、平成21年2月7日 B 漁船 郡家丸、4.95トン HG3-34759、個人所有 14.05m×2.69m×0.75m、FRP ディーゼル機関、48kW（動力漁船登録票による）、昭和56年8月1日
乗組員等に関する情報	A 船長A 74歳 三級海技士（航海） 免許年月日 昭和49年12月13日 免状交付年月日 令和4年6月23日 免状有効期間満了日 令和9年6月22日 航海士A 70歳 五級海技士（航海） 免許年月日 平成8年3月21日 免状交付年月日 令和2年4月2日 免状有効期間満了日 令和7年8月2日 B 船長B 79歳

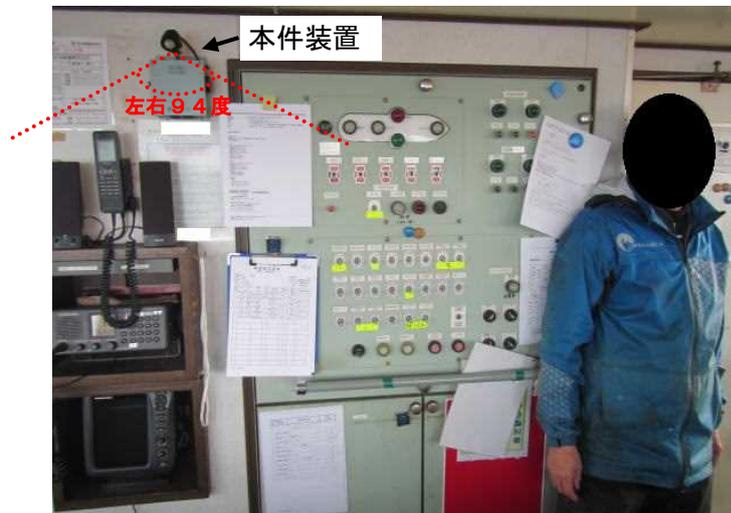
航海士Aは、本事故当時にもたれていた船橋後部壁付近が検知領域外であったが、衝突の衝撃で目を覚ました際には本件装置の警報ブザーが作動していなかったため、船橋後部壁にもたれていた時間が休止時間以内だったと本事故後に思った。（写真5参照）

写真5 航海士Aが船橋後部壁にもたれた状態

航海士Aは、荷役作業の負担が増したことに加え、航海時間が短いときに船橋当直につくと十分な休息時間がとれないこともあって、本事故当時、疲労が蓄積しており、また、周囲に他船が少なく緊張感や注意力が低下した状態で船橋後部壁にもたれていたことから、覚醒水準が低下し、居眠りに陥ったものと考えられる。

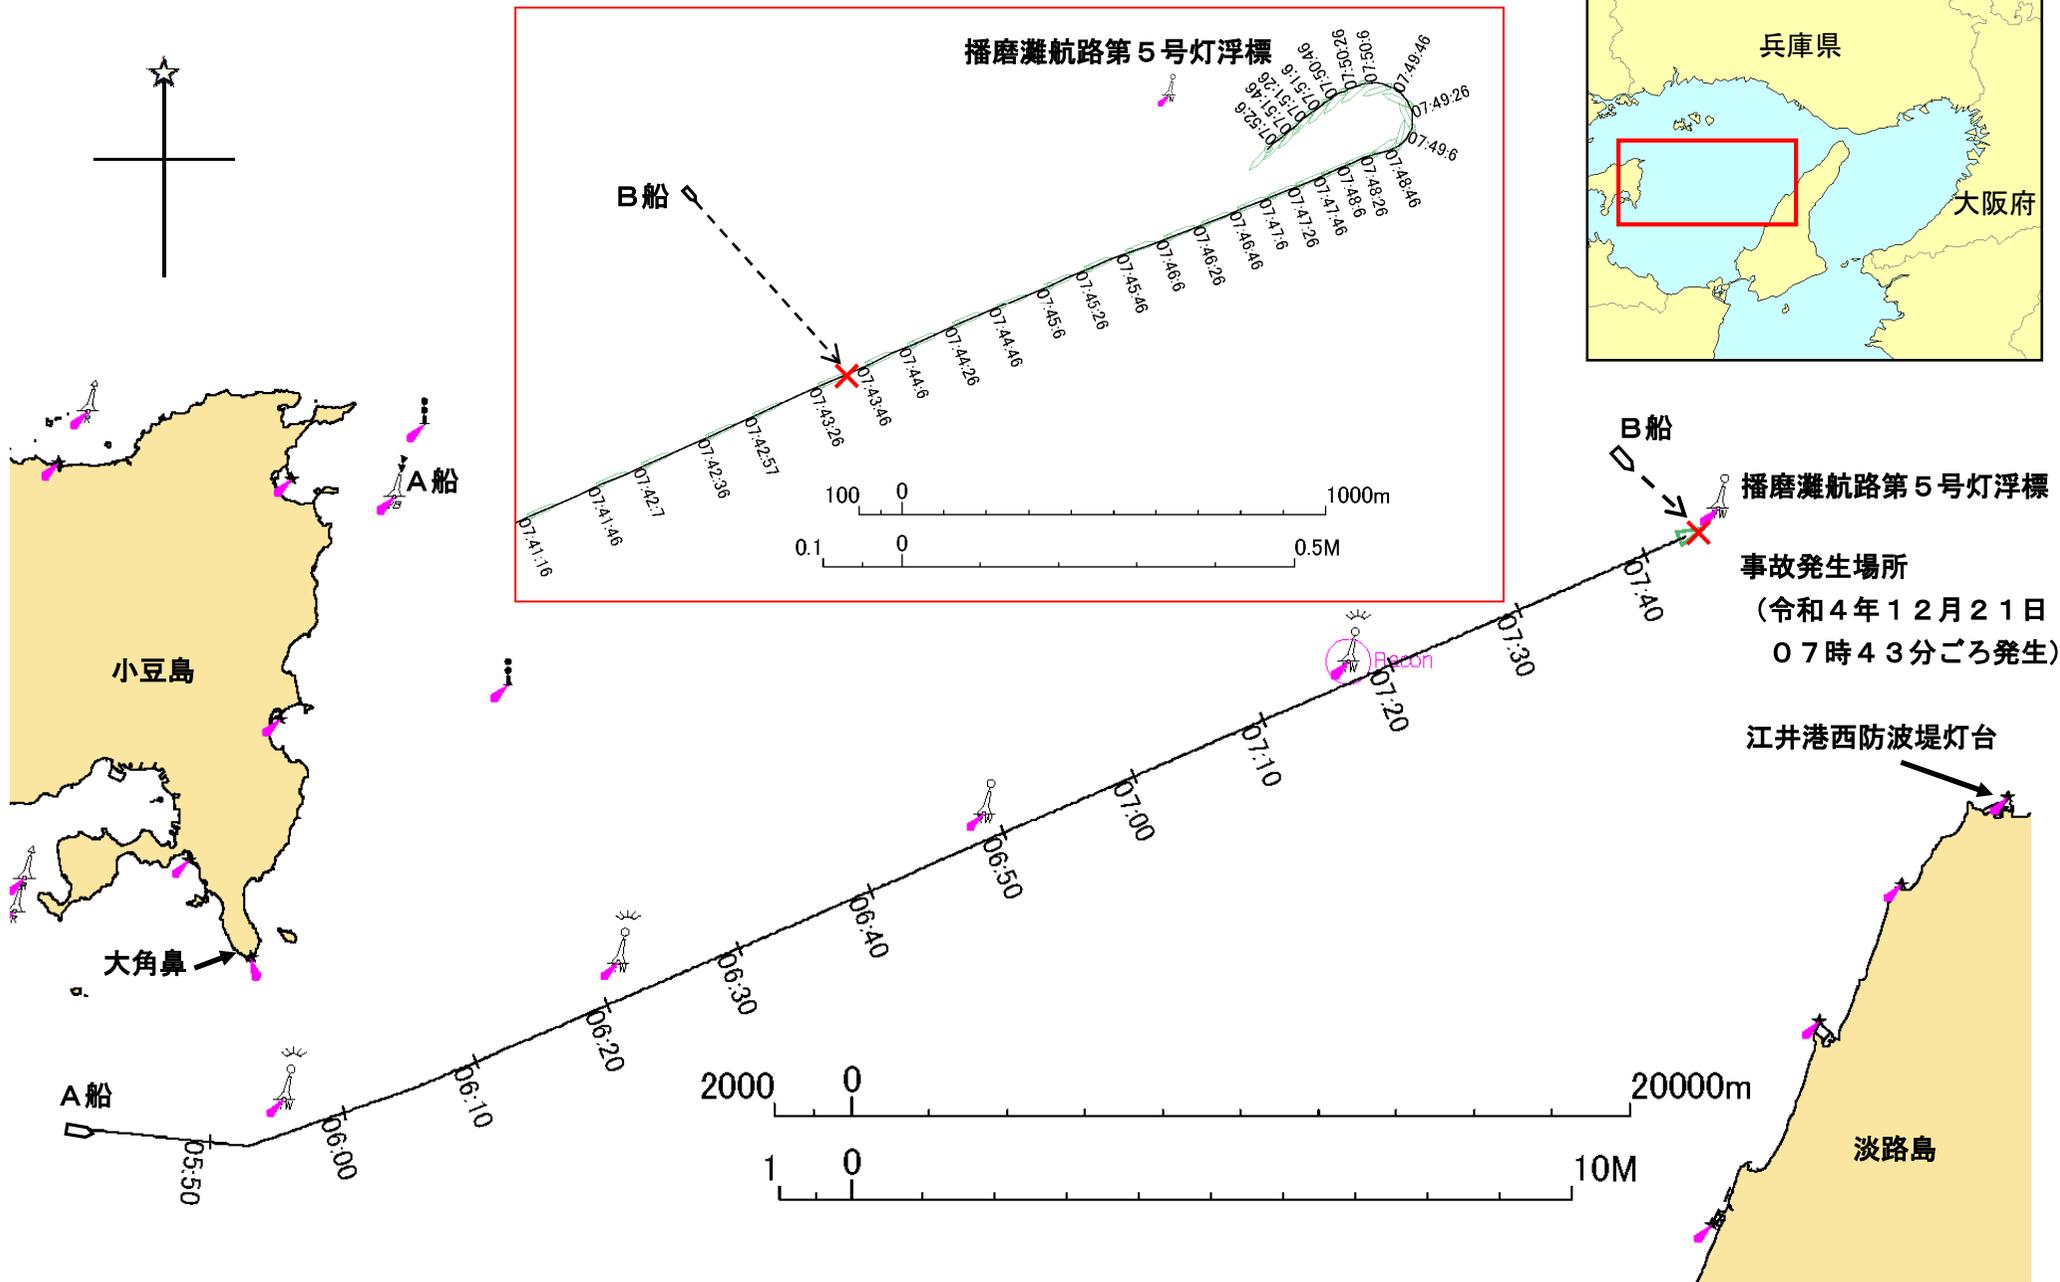
付図1 事故発生経過概略図

A船は、播磨灘を自動操舵により東北東進中、単独で船橋当直についていた航海士Aが、居眠りに陥り、同じ針路及び速力で航行を続けたことから、前路で操業中のB船と衝突したものと考えられる。

B船は、播磨灘においてえい網しながら南東進中、船長Bが、右舷船首方から接近するA船を認めていたが、いずれA船が左転して操業

<p>中のB船の船尾方を通過してくれると思い、同じ針路及び速力でえい網を続けたことから、A船が至近となり、機関を全速力前進の約3.3knの速力としてA船の船首方を通過しようとしたが、A船と衝突したものと考えられる。</p> <p>船長Bは、これまで航行中の他船が操業中のB船を避けてくれたことから、いずれA船がB船を避けてくれると思っていたものと考えられる。</p>
原因	<p>本事故は、播磨灘において、A船が自動操舵により東北東進中、B船がえい網しながら南東進中、単独で船橋当直についていた航海士Aが、居眠りに陥り、同じ針路及び速力で航行を続け、また、船長Bが、いずれA船が左転して操業中のB船の船尾方を通過してくれると思い、同じ針路及び速力でえい網を続けたため、両船が衝突したものと考えられる。</p>
再発防止策	<p>今後の同種事故等の再発防止に役立つ事項として、次のことが考えられる。</p> <ul style="list-style-type: none"> ・ 船橋当直者は、当直中に眠気を感じた場合、同じ姿勢を続けずに時々身体を動かすなどして眠気を払拭する措置を採ること。 ・ 船橋当直者は、疲労の蓄積などにより眠気を払拭できない場合、船長に申告して了解を得た上で、他の乗組員と当直を交替するか、又は他の乗組員を昇橋させて2人当直とするなどして居眠り運航の防止措置を採ること。 ・ 船橋航海当直警報装置を設置している船舶の船長は、その機能を発揮できるよう休止時間を可能な限り短く設定すること。 ・ 漁船の船長は、操業している際も、他船が自船を避けてくれると思うことなく、余裕のある時機に自ら衝突を避けるための措置を積極的に採ること。 ・ 小型船舶の船長は、接近する他船に対して音響信号で注意喚起を行えるよう、故障している汽笛を速やかに修理又は交換すること。

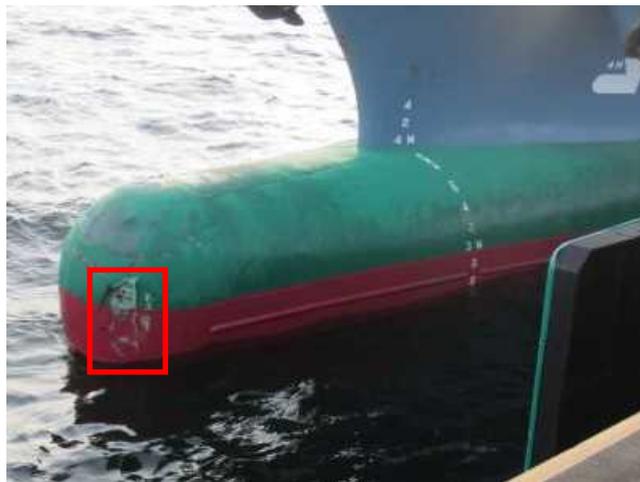
<p>一級小型船舶操縦士・特殊小型船舶操縦士・特定 免許登録日 昭和50年10月9日 免許証交付日 平成30年5月21日 (令和5年7月31日まで有効)</p>
死傷者等	なし
損傷	<p>A 球状船首部に亀裂、船首部ハンドレールに曲損 B 右舷船尾部外板に破口、オーニングに損壊（全損）</p>
気象・海象	<p>気象：天気 曇り、風向 南南東、風力 1、視界 良好 海象：海上 平穏、潮汐 上げ潮の中央期、水温 約13℃ 日出時刻：07時03分ごろ</p>
事故の経過	<p>A船は、船長A及び航海士Aほか3人が乗り組み、20フィートコンテナ12個及び40フィートコンテナ11個を積載し、阪神港神戸区で揚げ荷役及び積荷役を行う目的で、令和4年12月20日15時00分ごろ山口県宇部港を出港した。</p> <p>航海士Aは、21日04時00分ごろ備讃瀬戸東航路において単独で船橋当直を開始し、操舵スタンド後方に立ち、2M及び16Mレンジの表示としたレーダー2台並びにGPSプロッターを作動させた状態で、05時23分ごろ同航路東口を出航し、05時52分ごろ香川県小豆島の^{しょうど}大角鼻^{おおかど}南方沖を通過した後、明石海峡に向けてA船を左転させた。</p> <p>航海士Aは、播磨灘を約11～12ノット（kn）の速力（対地速力、以下同じ。）で自動操舵により東北東進中、前路に航行の支障となる他船を見掛けなかったため、船橋後部壁にもたれた状態で立ったまま当直についていたところ、居眠りに陥った。</p> <p>航海士Aは、07時43分ごろ衝撃を感じて目が覚めたが、流木等に接触したと思い、機関を微速力前進として航行を続けた。</p> <p>08時から船橋当直の予定であった別の航海士は、自室を出てたばこを吸っていたところ、衝撃を感じ、周囲を確認してB船を認め、A船とB船とが衝突したことを知り、船長Aに報告した。</p> <p>航海士Aは、昇橋してきた船長AからB船と衝突したことを聞き、A船を左旋回させたところ、転覆したB船の船底に^は這い上がろうとしている船長B及び船長Bの救助に向かっているプレジャーボート（以下「C船」という。）を認めた。</p> <p>船長Aは、国際VHF無線電話で海上保安庁に本事故の発生を通報した。</p> <p>B船は、船長Bが1人で乗り組み、板びき網漁の目的で、05時30分ごろ兵庫県淡路市郡家港を出港した。</p> <p>B船は、06時30分ごろ播磨灘航路第5号灯浮標付近の漁場で操業を開始し、北西方向にえい網して揚網した後、07時25分ごろ南東方向にえい網を開始した。</p>

写真2 A船の損傷箇所（球状船首部）

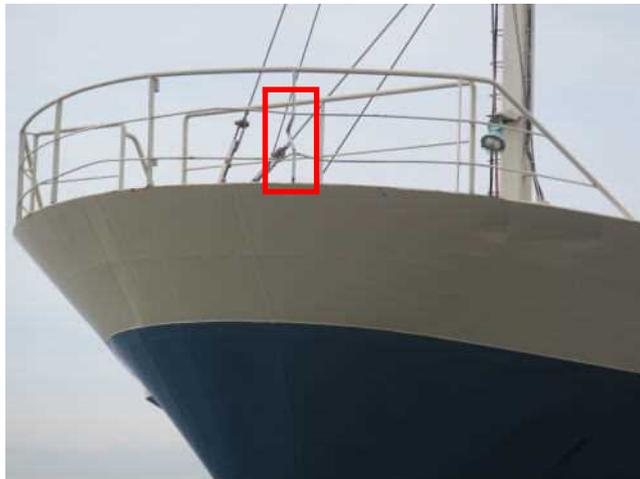
写真3 A船の損傷箇所（船首部ハンドレール）
