船舶事故調査報告書

令和5年9月20日

運輸安全委員会（海事専門部会）議決

事故種類	潜水土死亡
発生日時	令和4年8月22日 08時30分ごろ
発生場所	島根県浜田市浜田漁港 浜田漁港北防波堤灯台から真方位124°830m付近 (概位 北緯34°53.5′ 東経132°03.9′)
事故の概要	引船第二十八栄丸は、クレーン台船第二十三新栄丸をえい航して係留作業中、岸壁付近で潜水作業中の潜水土が第二十三新栄丸と岸壁に挟まれて死亡した。
事故調査の経過	令和4年9月12日、本事故の調査を担当する主管調査官（広島事務所）ほか1人の地方事故調査官を指名した。 原因関係者から意見聴取を行った。
事実情報 船種船名、総トン数 船舶番号、船舶所有者等 L×B×D、船質 機関、出力、進水等	A 引船 第二十八栄丸、5トン未満 273-10131島根、株式会社サンクラフト（A社） 10.35m (Lr) × 3.17m × 1.12m、鋼 ディーゼル機関、426.60kW、平成10年12月 B クレーン台船 第二十三新栄丸、約437トン なし、A社 33.0m × 15.0m × 2.5m、鋼 機関なし、平成4年（建造年）
乗組員等に関する情報	A 船長A 60歳 一級小型船舶操縦士・特殊小型船舶操縦士・特定 免許登録日 昭和55年5月19日 免許証交付日 令和4年5月30日 (令和10年2月25日まで有効) B 作業員B ₁ 40歳 作業員B ₂ 64歳 作業員B ₃ 53歳 作業員B ₄ 60歳 潜水土 43歳 工事責任者 55歳 現場作業指揮者 34歳
死傷者等	A なし

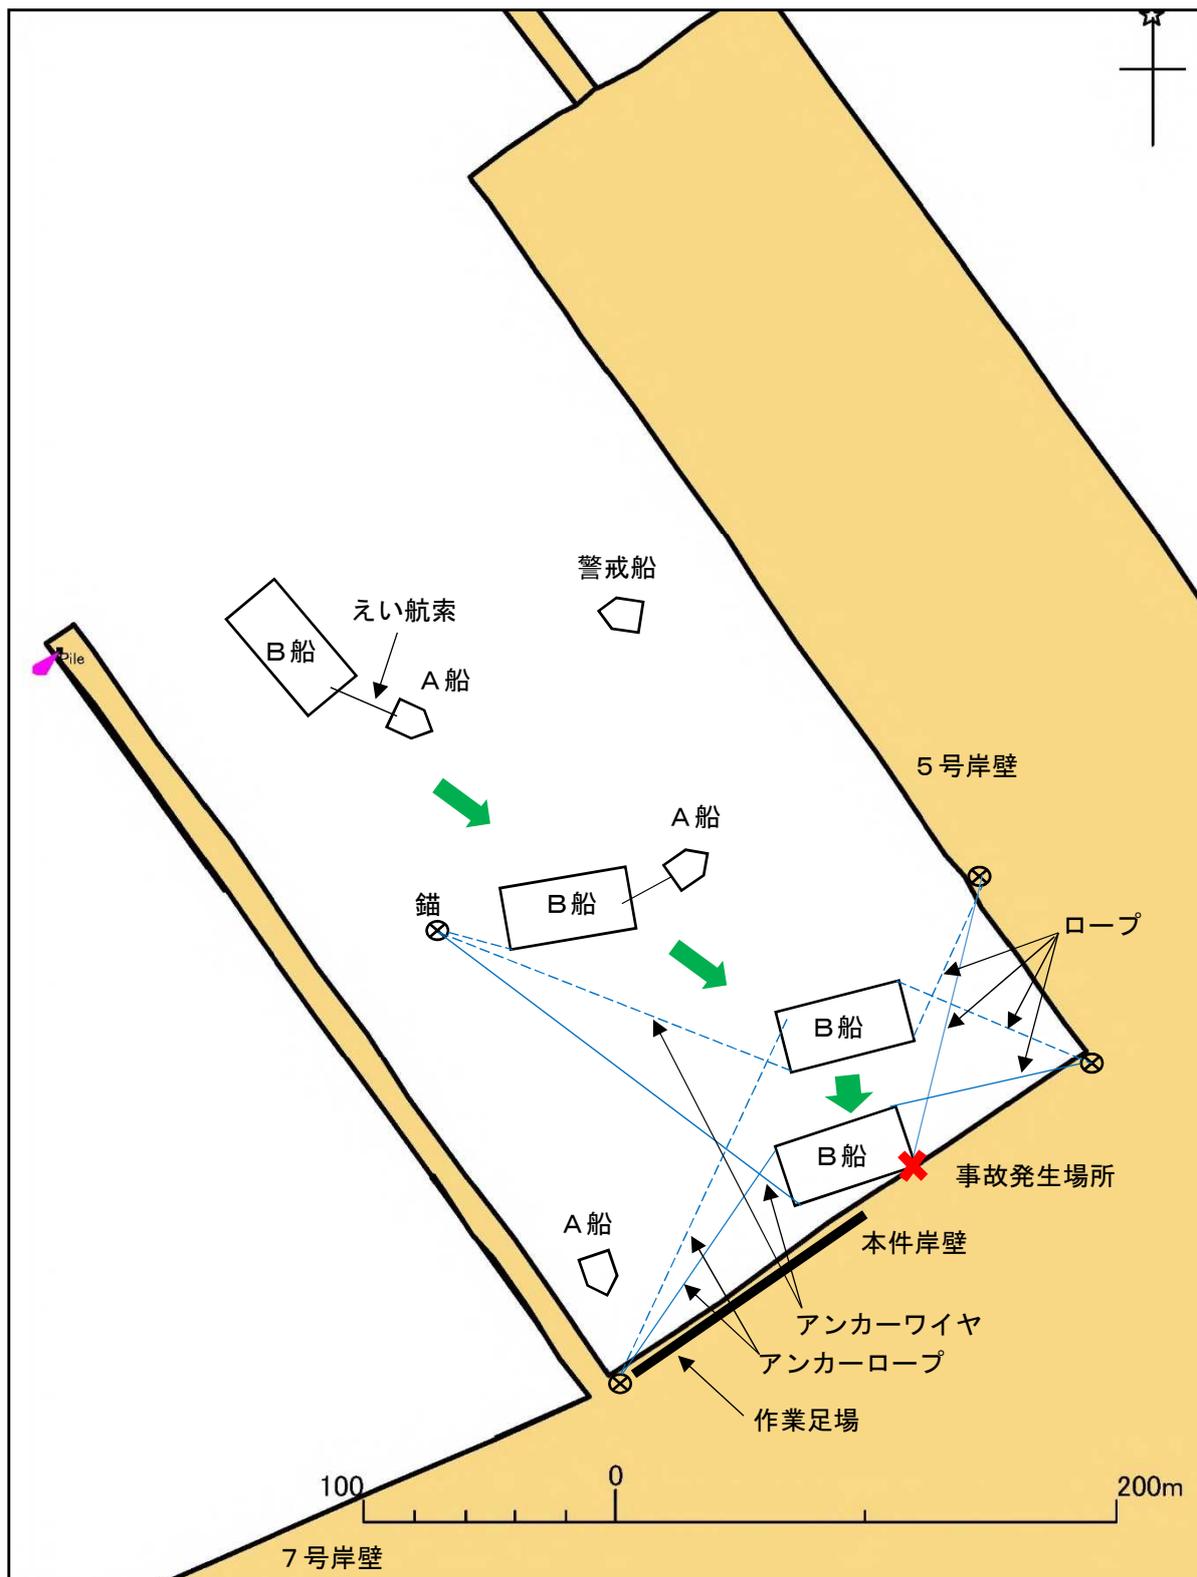
付図2 事故発生経過概略図（イメージ）

B なし 死亡 1人（潜水士）
損傷	なし
気象・海象	気象：天気 晴れ、風向 西南西、風力 2、視界 良好 海象：海上 平穏、潮汐 ほぼ満潮時
事故の経過	<p>A船は、船長Aが1人で乗り組み、B船を長さ約15mのえい航索で繋いで引船列（以下「A船引船列」という。）を構成し、船長Aが作業員B₁、作業員B₂、作業員B₃及び作業員B₄をB船に乗り込ませ、水中コンクリートの型枠（建設の基礎となるコンクリートを流し込み、コンクリートが固まるまで保持するための枠）をB船の起重機で浜田漁港の4号岸壁（以下「本件岸壁」という。）に陸揚げする（以下「本件工事」という。）目的で、令和4年8月22日08時05分ごろ本件岸壁に向け、同漁港の7号岸壁（以下「7号岸壁」という。）を出航した。</p> <p>他方、潜水士は、送気員1人を付け、08時05分ごろ、本件岸壁前面の型枠付近の海域で、型枠の陸揚げの準備作業に係る潜水作業（以下単に「潜水作業」という。）を始めた。</p> <p>船長Aは、操舵室の操縦席の前に立って操船に当たり、08時20分ごろA船引船列が本件岸壁の北方約70mに到着してB船の右舷船尾の錨を投錨し、B船の左舷船尾からアンカーロープを本件岸壁の西端に、B船の右舷船首からロープを本件岸壁の東端の北方約50mの5号岸壁に、B船の左舷船首からロープを本件岸壁の東端にそれぞれ取り、A船引船列を停船させた。</p> <p>船長Aは、B船の左舷船尾からのアンカーロープが本件岸壁上の西端に設置していた上屋の外壁工事用の作業足場（以下単に「作業足場」という。）に当たっていないか気になり、B船のえい航索を放してB船の北方を通過して本件岸壁西端付近に向かい、A船上からアンカーロープが作業足場に当たっていないか確認を始めた。</p> <p>B船は、A船が離れた後、作業員B₁がB船の右舷船首部甲板のウインチでロープを繰り出し、作業員B₂がB船の左舷船首部甲板のウインチでロープを巻き、作業員B₃がB船の右舷船尾部甲板のウインチでアンカーワイヤを繰り出し、作業員B₄がB船の左舷船尾部甲板のウインチでアンカーロープを巻き、本件岸壁に接近を始めた。</p> <p>作業員B₁は、B船が本件岸壁に近づいたとき、潜水作業中であることに初めて気づき、急いで、本件岸壁からB船が離れるようウインチを巻くとともに、作業員B₂、作業員B₃及び作業員B₄に口頭及び無線機でウインチの操作を止めるように連絡したものの、B船の右舷船首部が型枠に接触したので、潜水士がB船の右舷船首部と本件岸壁前面の型枠に挟まれたことに気づき、08時30分ごろ大声で周囲の人に助けを求めた。</p>
