# 船舶事故調査報告書

| 事故種類 | 乗揚 |
| 発生日時 | 令和5年4月20日 11時33分ごろ |
| 事故の概要 | 石材運搬船東新丸は、西北西進中、さんご礁に乗り揚げた。<br>東新丸は、船底外板の凹損等を生じた。 |

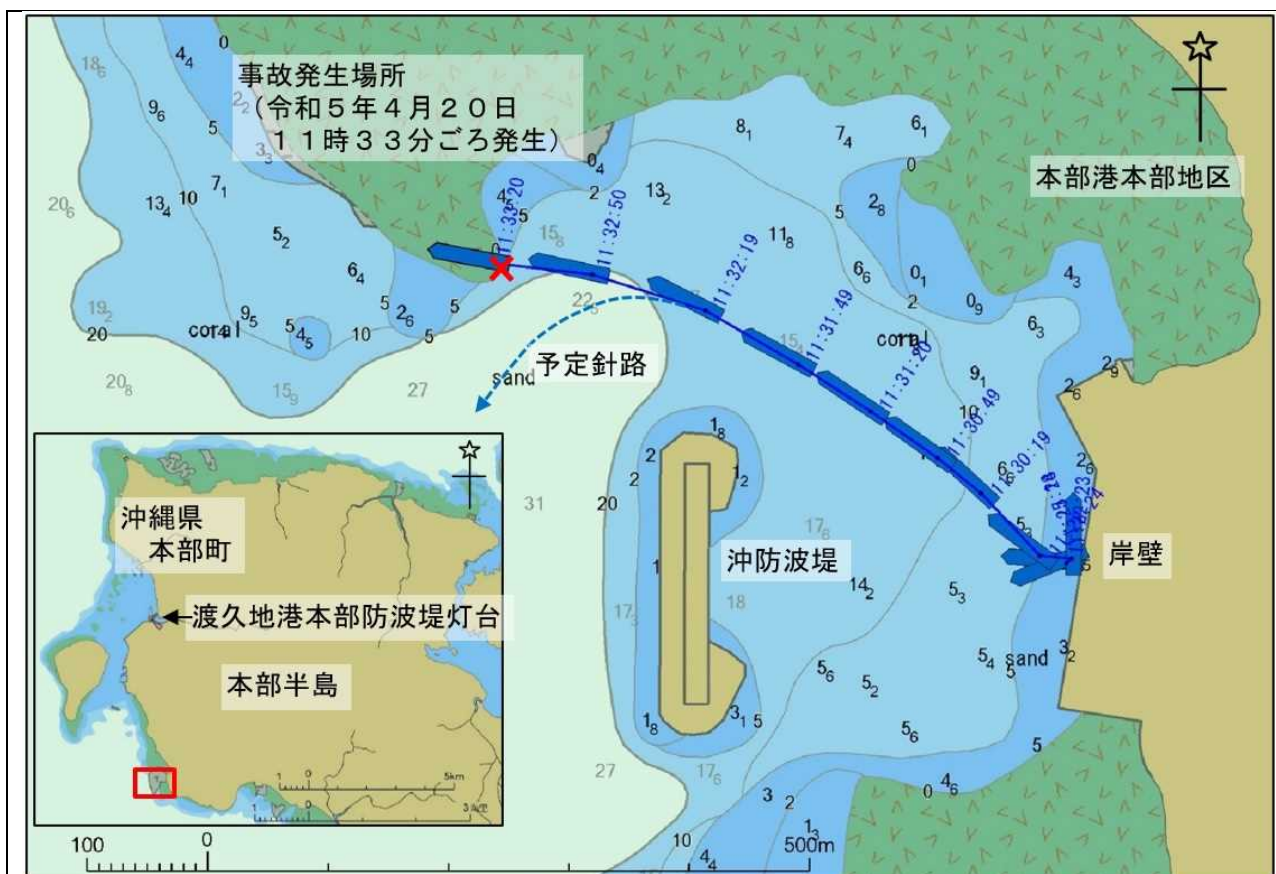
図1 航行経路図

船長は、11時32分30秒ごろ沖防波堤北端の北方沖100m付近に達し、大きく左転する目的で左舵30°を取ったところ、船首方向が少しずつ左方に変化して、沖防波堤北西方沖に張り出しているさんご礁に向首する状況となった。

するのを待ちながら、機関操縦ハンドルの位置が３～４のまま、約５～６knの速力で西北西進していたところ、１１時３３分ごろ船体に衝撃を感じ、本船がさんご礁に乗り揚げたことに気付いた。

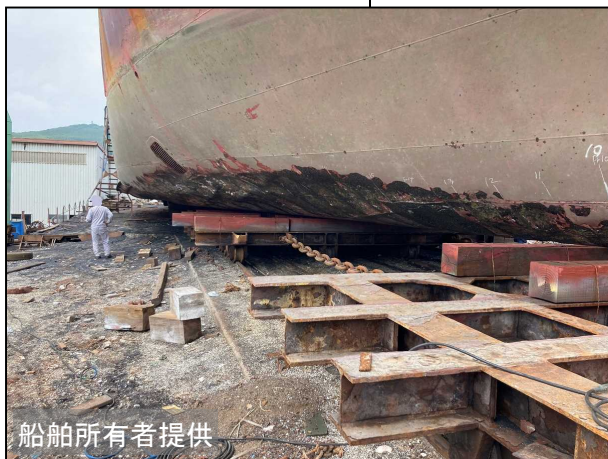
写真２ 左舷船底外板

| 損傷 | 船首部から船尾部にかけての船底外板に凹損、ビルジキール及び舵板に曲損、プロペラに亀裂及び曲損 |

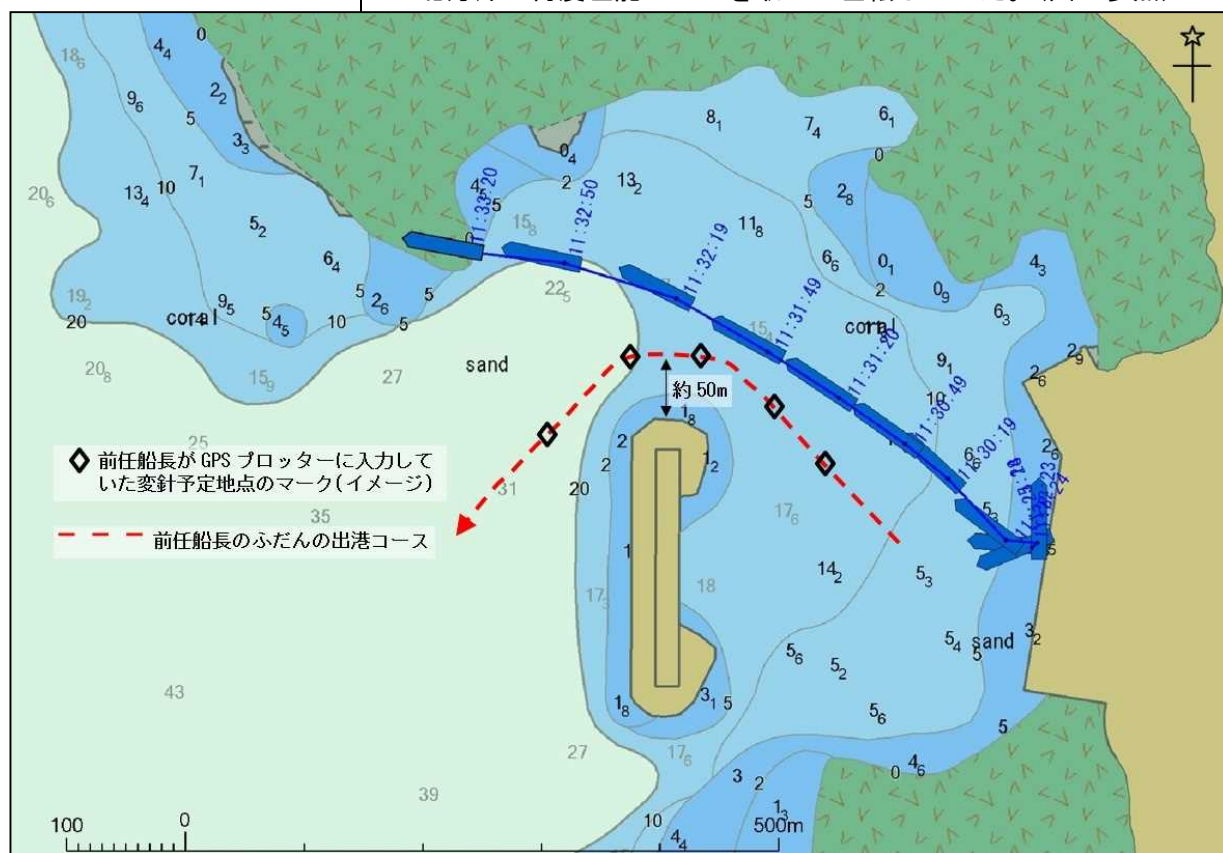
図2 GPSプロッターに入力されていた変針予定地点と前任船長の出港コース

本船のGPSプロッターには、本部港本部地区を出航する際の変針予定地点が前任船長によって入力されていたが、船長は、同地点が沖防波堤に近過ぎると感じたので、同地点よりも沖防波堤から離れて航行しようと思った。

前任船長は、ふだん、沖防波堤北端の東方沖で左舵20°を取って沖防波堤北端の北方沖に達して船首を西方に向け、沖防波堤北端の北方沖50m付近を西進しながら沖防波堤の北端中央の北方沖で再度左舵20°を取って左転していた。(図2参照)

| <b>分析</b><br>乗組員等の関与<br>船体・機関等の関与<br>気象・海象等の関与<br>判明した事項の解析 | <p>あり<br/>なし<br/>なし</p> <p>本船は、本部港本部地区西方沖を西北西進中、船長が、前任船長による変針予定地点よりも沖防波堤から離れて航行しようと思い、変針する時機を遅くしたことから、沖防波堤北端の北方沖で左舵３０°を取った際、船首方向が大きく左方に変化する前に、沖防波堤北西方沖に張り出しているさんご礁に向首する状況となり、同さんご礁に乗り揚げたものと考えられる。</p> <p>本船のＧＰＳプロッターには、本部港本部地区を出港する際の変針予定地点が前任船長によって入力されていたが、船長は、同地点が沖防波堤に近過ぎると感じたことから、同地点よりも沖防波堤から離れて航行しようと思ったものと考えられる。</p> <p>本船は、空船の状態で約１１．８knの速力により左舵３５°を取って左旋回した際の所要時間が、回頭角度３０°で約２０秒、回頭角度９０°で約５０秒であることから、１１時３２分３０秒ごろ左舵３０°を取った際、船首方向が大きく左方に変化する前に、沖防波堤北西方沖に張り出しているさんご礁に向首する状況となったものと考えられる。</p> |

| <b>再発防止策</b> | <p>今後の同種事故等の再発防止に役立つ事項として、次のことが考えられる。</p> <ul style="list-style-type: none"> <li>・ 船長は、防波堤や浅瀬等に囲まれた狭い水路を通過する場合、浅瀬等の付近で大角度の転舵を行うなど危険な操船を行わずに、ＧＰＳプロッターに入力されている安全な予定針路に沿った操船を行うこと。</li> </ul> |
