船舶事故調査報告書

事故種類	乗揚
発生日時	令和4年5月6日 23時15分ごろ
発生場所	北海道松前町松前港西南西方沖 松前小島灯台から真方位204° 0.6海里（M）付近 （概位 北緯41° 21.3′ 東経139° 48.6′）
事故の概要	漁船第七十一 ^{すず} 寿々丸は、松前港西南西方沖を西進中、松前町の小島南東岸付近の岩礁に乗り揚げた。 第七十一寿々丸は、球状船首部及び船底部に亀裂等を生じた。
事故調査の経過	令和4年5月9日、本事故の調査を担当する主管調査官（函館事務所）ほか1人の地方事故調査官を指名した。 原因関係者から意見聴取を行った。
事実情報 船種船名、総トン数 船舶番号、船舶所有者等 L×B×D、船質 機関、出力、進水等	漁船 第七十一寿々丸、159トン 127121、有限会社寿々丸漁業 33.60m×6.20m×2.83m、鋼 ディーゼル機関、588kW、昭和59年2月10日
乗組員等に関する情報	船長 56歳 五級海技士（航海） 免許年月日 平成19年11月12日 免状交付年月日 平成29年8月25日 免状有効期間満了日 令和4年11月11日 甲板員A ₁ 55歳 六級海技士（航海） 免許年月日 平成31年3月22日 免状交付年月日 平成31年3月22日 免状有効期間満了日 令和6年3月21日 甲板員A ₂ （インドネシア共和国籍） 21歳
死傷者等	なし
損傷	球状船首部及び船底部に亀裂、凹損
気象・海象	気象：天気 晴れ、風向 西、風力 1、視界 良好 海象：海上 平穏
事故の経過	本船は、船長、甲板員A ₁ 、甲板員A ₂ ほか8人（日本国籍5人、インドネシア共和国籍3人）が乗り組み、かにかご漁の目的で、令和4

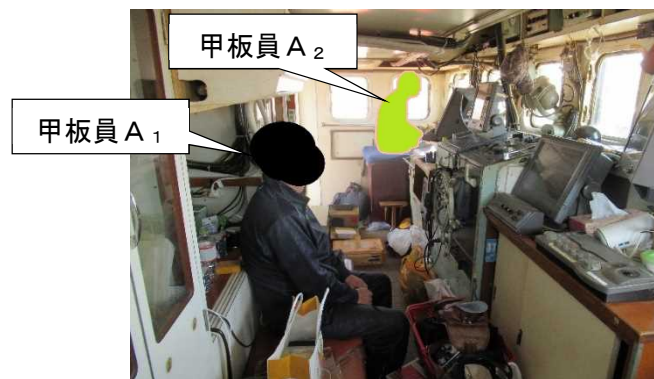
甲板員A₁は、たばこを吸った後、時折甲板員A₂に声をかけたり、操舵室左舷側に設置された6Mレンジとしたレーダーを立てて確認したりしながら、主に操舵室中央の長椅子に腰を掛け、同じ針路及び速力のまま、操舵室右舷側に設置された12Mレンジとしたレーダーによる見張りを続けた。

甲板員A₂は、操舵室左舷側の椅子に腰を掛け、スマートフォンの画面を見るなどしながら、当直を続けた。

写真1 本事故時の当直者の姿勢

<p>再発防止策</p>	<p>船長は本事故後、乗組員に対し下記の指導を行った。</p> <ul style="list-style-type: none"> ・一緒に当直している乗組員が居眠りをしたら、必ず起こすこと。 ・当直中は携帯電話の画面を見ないようにすること。 <p>今後の同種事故等の再発防止に役立つ事項として、次のことが考えられる。</p> <ul style="list-style-type: none"> ・船長は、圧流が強い場合、当直者に自船の針路に十分注意して当直を行うよう指示すること。

<ul style="list-style-type: none">・ 当直者は、夜間航行時、居眠りに陥る危険性を考慮し、立って操船に当たったり、身体を動かしたり、窓を開け外気に当たったりするなど、居眠りを防止するための措置を採ること。・ 2人当直の当直者は、声を掛け合うなどして互いに居眠りしていないか定期的に確認し、1人が居眠りに陥った場合は、もう1人が必ず起こすこと。
--	--------------------------------------------------------------------------------------------------------------------------------------------------------------------------------------------------------------------

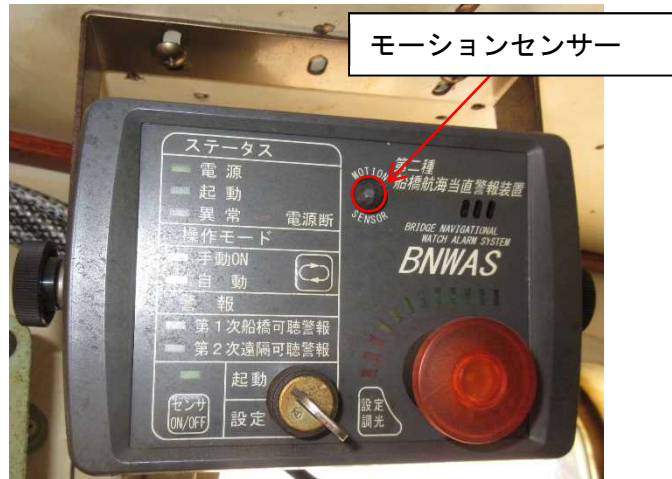
写真3 本件警報装置の操作パネル

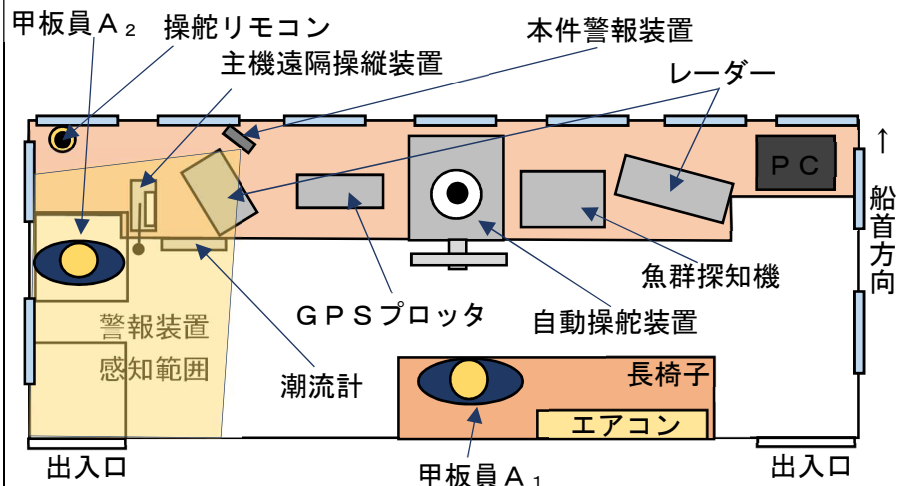
図1 操舵室の乗組員及び機器の配置

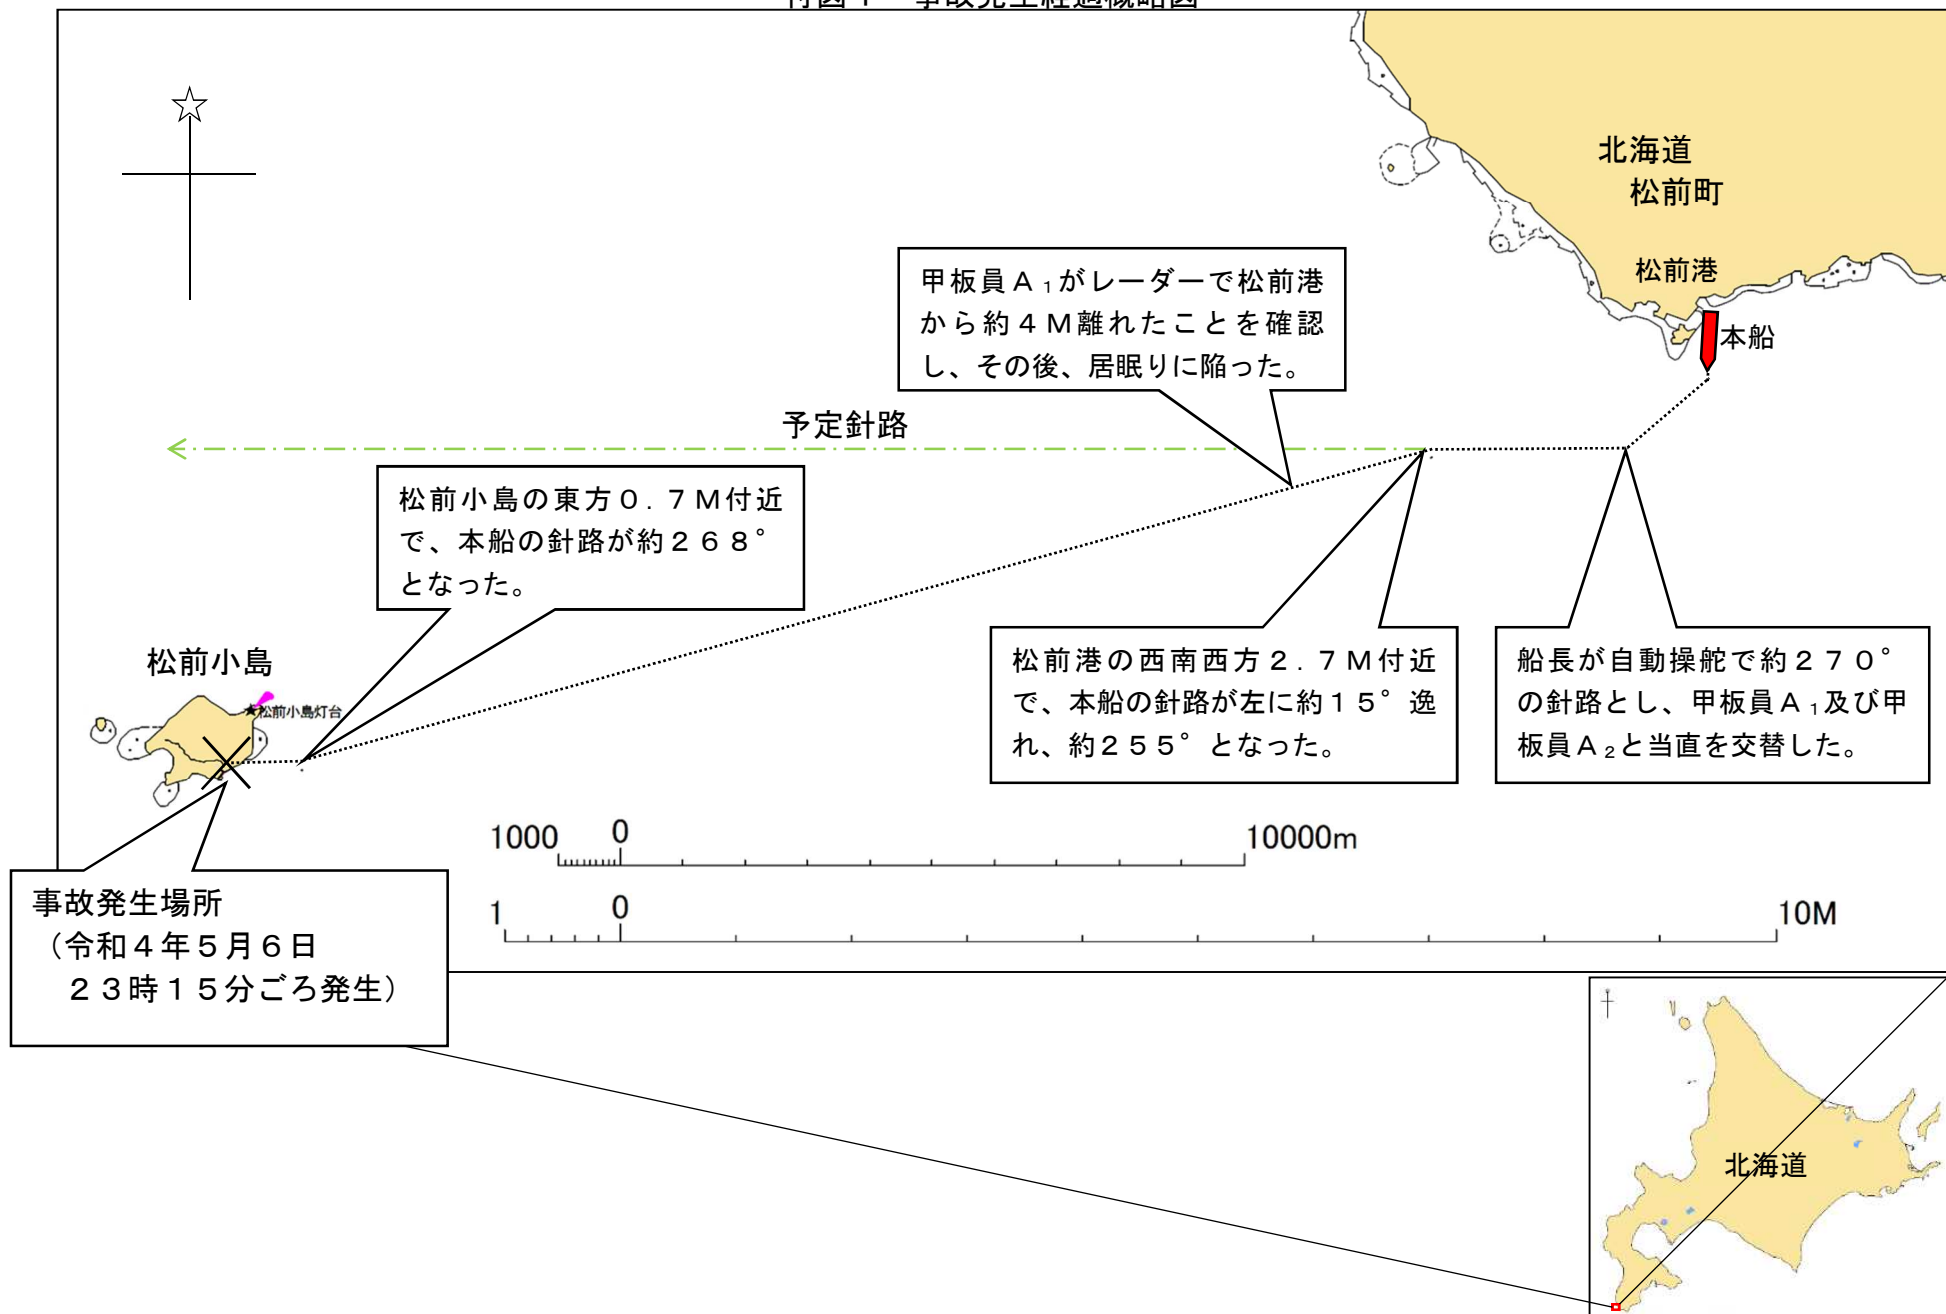
<p>船長は甲板員A₂に対し、航海当直中、他船が向かってくるなどの危険な状況となった場合には、早期に船長を呼ぶよう指示していた。</p> <p>船長は、本事故後、発生場所の東方沖で南東に流れる2.5～2.6 knの潮流があることを潮流計で確認しており、本事故当時、松前港の西南西方2.7 M付近で、南東への潮流が強くなったことで、自動操舵で航行する本船が潮流に圧流され、針路が左に約15°逸れて約255°となり、その後松前小島の東方0.7 M付近で、南東への潮流が松前小島に遮られて弱まったことで、約268°の針路となり、松前小島に向け航行することになったのではないかと、本事故後に思った。</p>
<p>分析</p> <p>乗組員等の関与 船体・機関等の関与 気象・海象等の関与 判明した事項の解析</p>	<p>あり なし あり</p> <p>本船は、松前港西南西沖で、約270°の針路、約9 knの速力として自動操舵で西進中、操舵室中央の長椅子に腰を掛けて船橋当直に就いていた甲板員A₁が、居眠りに陥り、南東に流れる潮流に圧流されて予定針路から左に逸れ、松前小島に向けて航行を続けたことから、松前小島南東岸付近の岩礁に乗り揚げたものと考えられる。</p> <p>甲板員A₁は当直中、操舵室内が暑かったことに加え、周囲に他船が見当たらず海上が平穏だったことで気が緩み、覚醒水準が低下して居眠りに陥ったものと考えられる。</p> <p>甲板員A₂は、本事故当時、甲板員A₁が居眠りに陥っていることに気付いていたが、今まで入直した際には、船長が自動操舵で定めた針路及び速力のまま航行し、操船を行わなくても漁場に到着していたことから、甲板員A₁を起こさなくても大丈夫と思い、スマートフォンの画面を見ることに熱中していたものと考えられる。</p>
<p>原因</p>	<p>本事故は、夜間、本船が、松前港西南西沖で、約270°の針路、約9 knの速力として自動操舵で西進中、操舵室中央の長椅子に腰を掛けて船橋当直に就いていた甲板員A₁が、居眠りに陥り、南東に流れる潮流に圧流されて予定針路から左に逸れ、松前小島に向けて航行を続けたため、松前小島南東岸付近の岩礁に乗り揚げたものと考えられる。</p>

付図1 事故発生経過概略図

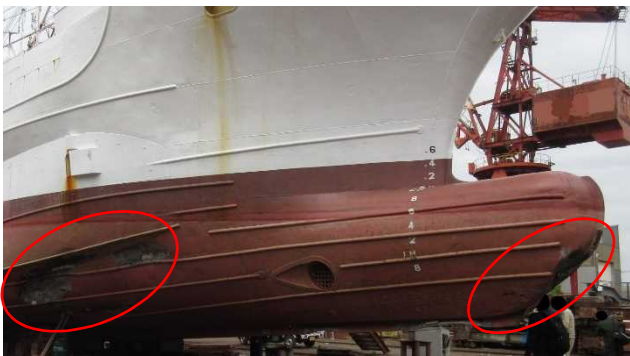
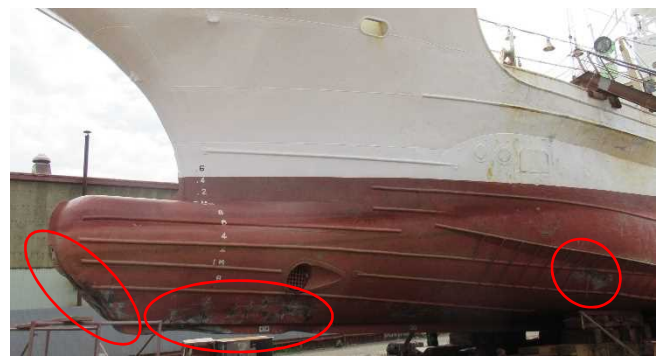
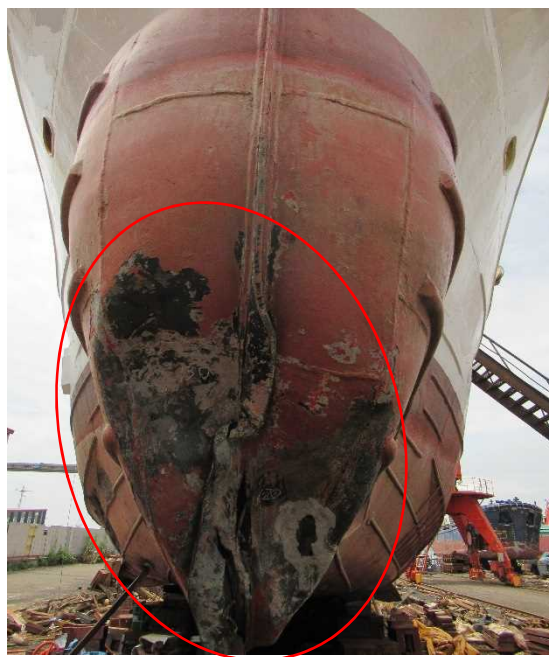
写真5 本船損傷箇所
