船舶事故調査報告書

令和5年9月20日
 運輸安全委員会（海事専門部会）議決
 委員 佐藤 雄二（部会長）
 委員 田村 兼吉
 委員 岡本 満喜子

事故種類	乗組員死亡
発生日時	不明（死亡時刻：令和4年11月15日 12時54分（搬送された病院で医師により死亡が確認された時刻））
発生場所	不明（岩手県普代村白井漁港北方沖）
事故の概要	漁船第七八千代丸は、操業中、船長が落水して溺死した。
事故調査の経過	令和4年11月24日、本事故の調査を担当する主管調査官（仙台事務所）ほか1人の地方事故調査官を指名した。 原因関係者からの意見聴取は、本人が本事故で死亡したため、行わなかった。
事実情報 船種船名、総トン数 船舶番号、船舶所有者等 L×B×D、船質 機関、出力、進水等	漁船 第七八千代丸、1.1トン IT3-39970（漁船登録番号）、個人所有 6.40m (Lr) × 1.93m × 0.79m、FRP ガソリン機関、60kW（動力漁船登録票による）、平成7年7月27日
乗組員等に関する情報	船長 70歳 一級小型船舶操縦士・特殊小型船舶操縦士・特定 免許登録日 昭和58年8月26日 免許証交付日 平成30年7月18日 （令和5年8月25日まで有効）
死傷者等	死亡 1人（船長）
損傷	船体両舷の外板に破損、船外機の濡損等（全損）
気象・海象	気象：天気 晴れ、風向 東～南東、風力 4、視界 良好 海象：波高 約1.0～1.5m、水温 約16℃
事故の経過	本船は、和船型の船外機船で、船長が1人で乗り組み、操業の目的で、令和4年11月15日、白井漁港を出港した。 僚船の船長は、風がしだいに強くなってきたので、操業を止めて帰航中、白井漁港北方沖の陸岸寄りの岩場付近に船舶の赤色の船底のようなものを目撃したので、白井漁港に帰港した後、漁師仲間の携帯電話に連絡を入れたところ、船名を確認してくるよう依頼を受けた。 僚船の船長は、再度出港して現場付近に向かったが、風が強く白波も立っていて近づけず、また、船体が転覆した状態であったので、船名の確認はできなかったものの、救命胴衣を着用してうつ伏せの状態

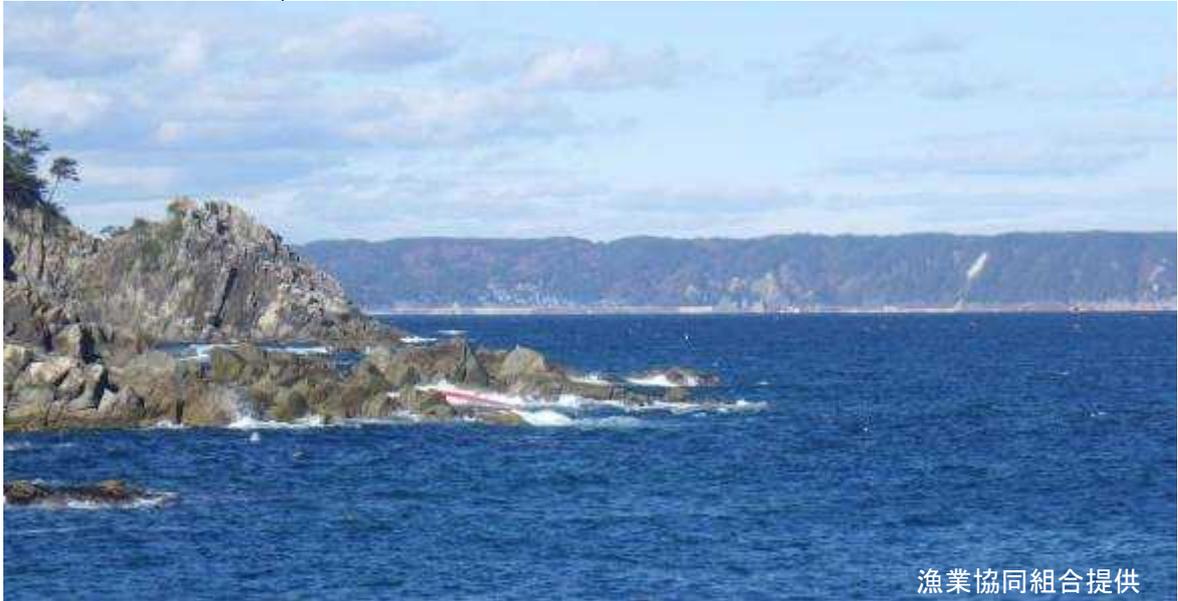
(写真1 参照)

僚船の船長と共に救助に向かった漁師仲間は、現場付近に到着した後、転覆した状態の本船と船長を認め、所属する漁業協同組合に連絡した。

写真1 本船発見場所付近の状況

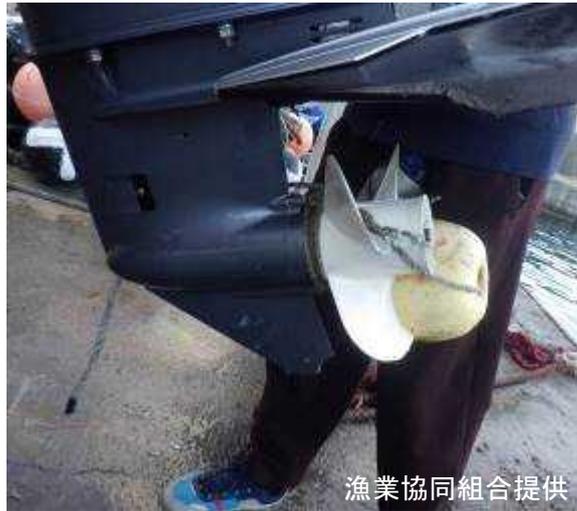
所属漁業協同組合の担当者によれば、陸揚げされた本船を確認したところ、船体に他船との衝突痕はなかったものの、船外機が停止してチルトアップした状態であり、プロペラには浮き玉に付属しているロープが絡んだ状態であった。(写真2参照)

写真2 本船のプロペラに絡まったロープの状況

所属漁業協同組合の担当者は、船長が、船尾甲板から身を乗り出して絡んだロープを解こうとしているうちに、陸岸寄りに流されていることに気付かなかつたのではないかと本事故後に思った。

船長は、次のことから、操業中、プロペラにロープが絡まり、船尾甲板から身を乗り出して絡索を解こうとしているうちに、漂泊状態の本船が陸岸寄りに流されて波を受け、体勢を崩して落水した可能性があると考えられるが、落水した状況を目撃した者がおらず、船長が死亡しており、落水に至った状況及び本船が転覆した状況を明らかにすることはできなかった。

- (1) 船外機が停止してチルトアップした状態であり、プロペラには浮き玉に付属しているロープが絡んだ状態であったこと。
- (2) 本船が発見された場所付近は、岩場が多く、白波が立ちやすい海域であり、ふだん、操業を行う場所ではないこと。

- ・ 小型漁船の船長は、操業中、ロープ等がプロペラに絡まった際は、無理に自分で外そうとせず、僚船や漁業協同組合などに救

援を要請すること。

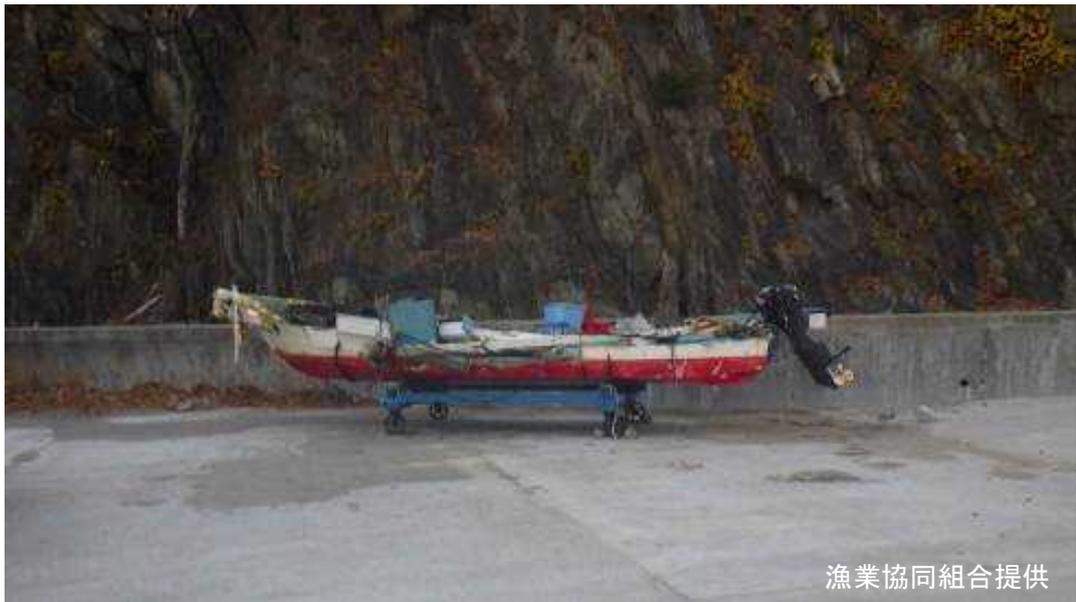
本船は、転覆した状態のまま、救助に向かったもう1隻の僚船に曳航されて白井漁港に陸揚げされた後、廃船処理された。

写真3 本船の損傷状況
