## 船舶事故調査報告書

事故種類	衝突
発生日時	令和4年5月24日 14時50分ごろ
発生場所	新潟県上越市直江津港北北東方沖 直江津港沖防波堤北灯台から真方位033° 1.1海里（M）付近 （概位 北緯37° 14.6′ 東経138° 17.3′）
事故の概要	プレジャーボート <sup>リベンジ</sup> Revengeは、右旋回中、また、プレジャーボート <sup>フライイング サブ</sup> FLYING SUBは、船首を北北東方に向けて錨泊中、両船が衝突した。 FLYING SUBは、同乗者2人が負傷し、右舷船首部外板等に亀裂を生じ、また、Revengeは、船首船底部に擦過傷を生じた。
事故調査の経過	令和4年5月30日、本事故の調査を担当する主管調査官（仙台事務所）ほか1人の地方事故調査官を指名した。 原因関係者から意見聴取を行った。
事実情報 船種船名、総トン数 船舶番号、船舶所有者等 L×B×D、船質 機関、出力、進水等	A プレジャーボート Revenge、5トン未満 220-21632新潟、個人所有 5.75m (Lr) × 2.08m × 1.05m、FRP ガソリン機関（船外機）、44.10kW、平成14年3月 B プレジャーボート FLYING SUB、5トン未満 220-21279長野、個人所有 3.32m (Lr) × 1.59m × 0.50m、FRP ガソリン機関（船外機）、11.00kW、平成13年4月
乗組員等に関する情報	A 船長A 59歳 一級小型船舶操縦士・特殊小型船舶操縦士・特定 免許登録日 平成12年6月6日 免許証交付日 令和元年12月9日 （令和7年6月5日まで有効） B 船長B 61歳 一級小型船舶操縦士・特殊小型船舶操縦士・特定 免許登録日 平成7年10月24日 免許証交付日 令和2年3月19日 （令和7年10月23日まで有効）
死傷者等	A なし B 重傷 2人（同乗者B <sub>1</sub> 及び同乗者B <sub>2</sub> ）

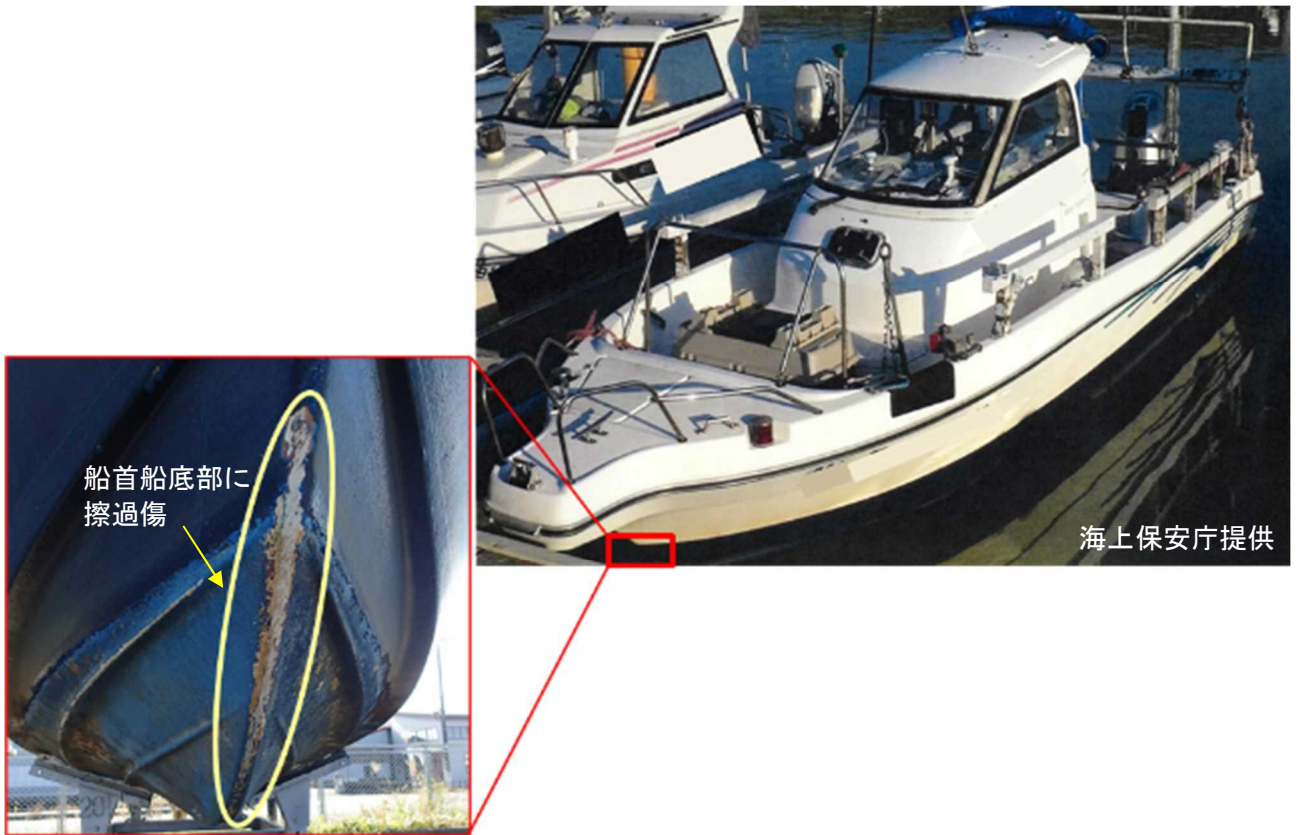
写真1 A船の損傷状況

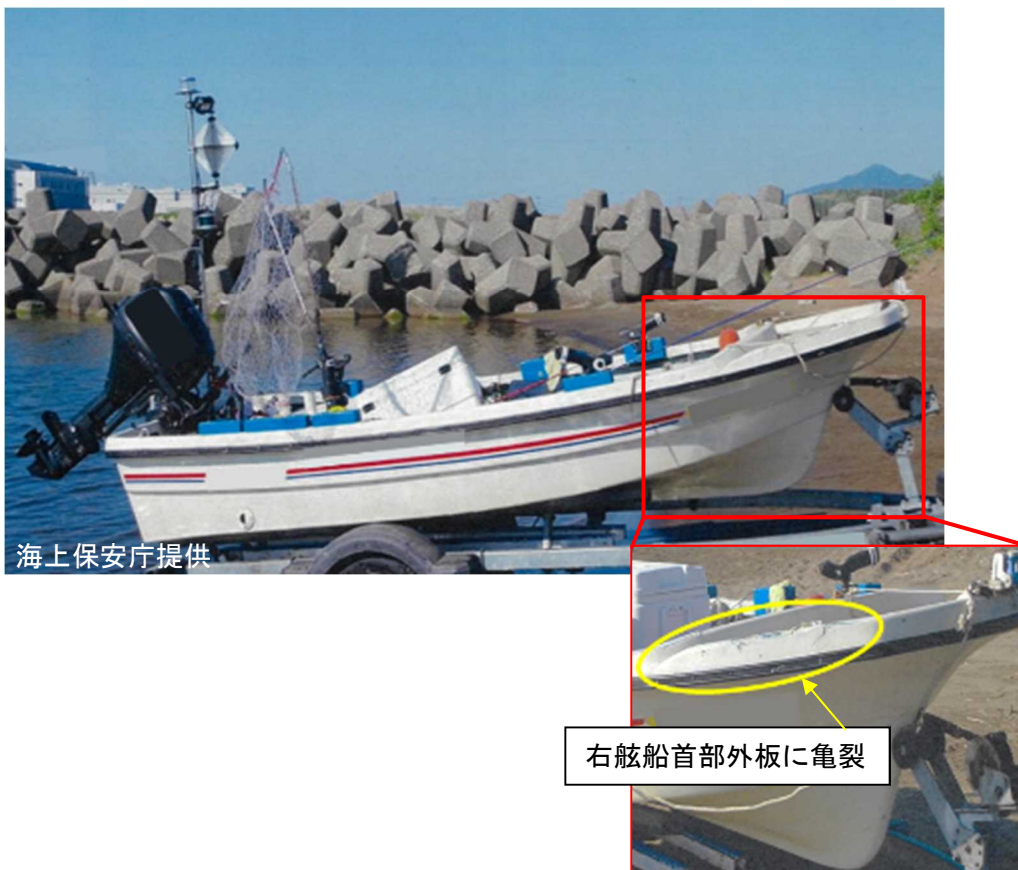
写真2 B船の損傷状況
