船舶事故調査報告書

事故種類	乗組員死亡
発生日時	不明（令和4年9月29日 02時25分ごろ～02時40分ごろの間） （死亡時刻：9月29日 02時30分ごろ（医師の検案による死亡推定時刻））
発生場所	宮城県石巻市石巻漁港 石巻漁港東防波堤灯台から真方位285° 820m付近 （概位 北緯38° 24.7′ 東経141° 19.9′）
事故の概要	漁船第三福寿丸は、出港中、技能実習生が落水して溺死した。
事故調査の経過	令和4年10月18日、本事故の調査を担当する主管調査官（仙台事務所）ほか1人の地方事故調査官を指名した。 原因関係者から意見聴取を行った。
事実情報 船種船名、総トン数 船舶番号、船舶所有者等 L×B×D、船質 機関、出力、進水等	漁船 第三福寿丸、19トン MG2-5712（漁船登録番号）、株式会社福寿丸 20.75m (Lr) × 4.49m × 1.93m、FRP ディーゼル機関、船内機、670.00kW、平成22年6月21日 第210-54463号（船舶検査済票の番号）
乗組員等に関する情報	船長 67歳 一級小型船舶操縦士・特殊小型船舶操縦士・特定 免許登録日 平成12年8月14日 免許証交付日 令和元年9月9日 （令和7年8月13日まで有効） 技能実習生A（インドネシア共和国籍） 21歳
死傷者等	死亡 1人（技能実習生A）
損傷	なし
気象・海象	気象：天気 晴れ、風向 北、風力 1、視界 良好 海象：海上 平穏 水温 約22℃
事故の経過	本船は、船長ほか甲板員4人（日本国籍3人、インドネシア共和国籍1人）及び技能実習生2人（インドネシア共和国籍）（以下「実習生A」及び「実習生B」という。）が乗り組み、沖合底びき網漁業の操業で石巻漁港魚市場岸壁を離岸する目的で、操舵室に船長及び甲板員1人が、船首楼甲板に甲板員、黒色のキャップ付き帽子を着用した

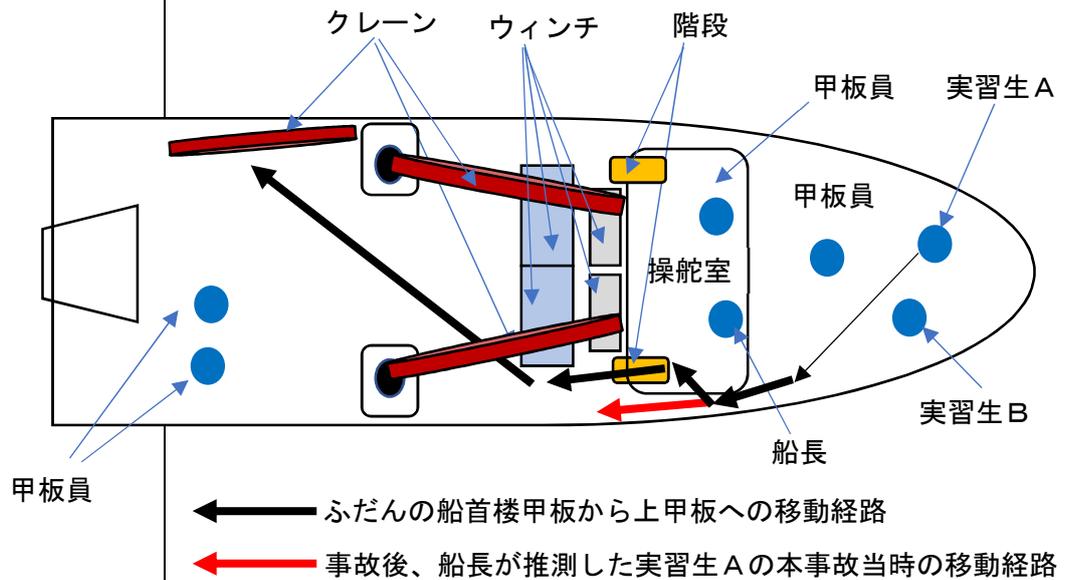
図 1 乗組員配置略図

実習生 A 及び実習生 B 並びに上甲板後部に甲板員 2 人がそれぞれ配置に就いた。(図 1 参照)

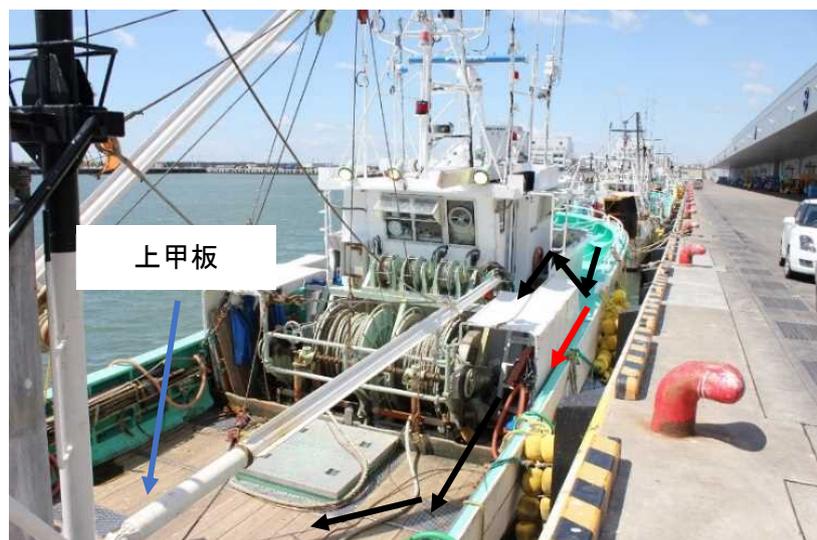
写真 1 操舵室後方及び上甲板付近の状況

船長は、本船が離岸して左回頭中の前記時刻ごろ、船首楼甲板で作業を終えた甲板員及び実習生 B が操舵室囲い壁とブルワークの間の右舷側通路を通るのを認め、その後、実習生 A が右舷側通路を通るのを確認した。(写真 1 参照)

← 黒い矢印 普段の船首楼甲板から上甲板への移動経路
 ← 赤い矢印 事故後、船長が推測した実習生 A の本事故当時の移動経路

- (1) 乗組員に作業用救命衣を着用するようふだんから指導していたが、本事故当日は、天気も良く、海上も平穏であり、風も穏やかであったので、着用するよう指示していなかった。
- (2) 実習生Aは、本事故当時、船首楼甲板の右舷側通路を通るのを確認した後、行方不明となったので、ふだんの経路を移動せずに同通路を直進し、ブルワーク上面（幅約15cm）を通行して上甲板に移動しようとし、体勢を崩して落水したと本事故後に思った。
- (3) 実習生Aは、医師による検案の結果、外傷はなく、来日直後の健康診断でも異常はなかった。
- (4) 実習生Aは、泳ぎができると申告していたが、本事故後、イ

<p>インドネシア共和国を訪問した際、母校の先生から、スポーツマンであったが、泳ぎは不得意であったことを聞いた。</p>
<p>分析</p> <p>乗組員等の関与 船体・機関等の関与 気象・海象等の関与 判明した事項の解析</p>	<p>あり なし なし</p> <p>実習生Aの死因は、短時間での溺水であった。</p> <p>実習生Aは、本船が、石巻漁港を出港中、02時25分ごろ船長が船首楼甲板の右舷側通路を通るのを確認した後、実習生Bから実習生Aが上甲板後部に来ない旨の報告を受け、乗組員が手分けして船内及び海面を捜索するも実習生Aを発見することができなかった02時40分ごろの間において、落水して溺水したものと考えられる。</p> <p>本船は、石巻漁港を出港する際、実習生Aが、船首楼甲板の右舷側通路を通り、ふだんの移動経路とは異なるブルワーク上面を通行して上甲板に移動しようとしたことから、体勢を崩して落水し、溺水した可能性があると考えられるが、落水を目撃した乗組員がおらず、落水に至る状況を明らかにすることはできなかった。</p> <p>実習生Aは、ゴム長靴を着用し、泳ぎが不得手であったこと、及び作業用救命衣を着用していなかったことから、体勢を崩して落水し、溺水した可能性があると考えられる。</p> <p>船長は、本事故当時、天気も良く、海上も平穏であり、風も穏やかであったことから、乗組員に作業用救命衣の着用を指示していなかったものと考えられる。</p>
<p>原因</p>	<p>本事故は、夜間、本船が、石巻漁港を出港する際、実習生Aが、落水して溺水したことにより発生したものと考えられる。</p>
<p>再発防止策</p>	<p>今後の同種事故等の再発防止及び被害の軽減に役立つ事項として、次のことが考えられる。</p> <ul style="list-style-type: none"> ・船長は、甲板上で作業に当たる乗組員に作業用救命衣の着用を励行させること。 ・船長は、乗組員にブルワーク上面を通行しないよう指導すること。

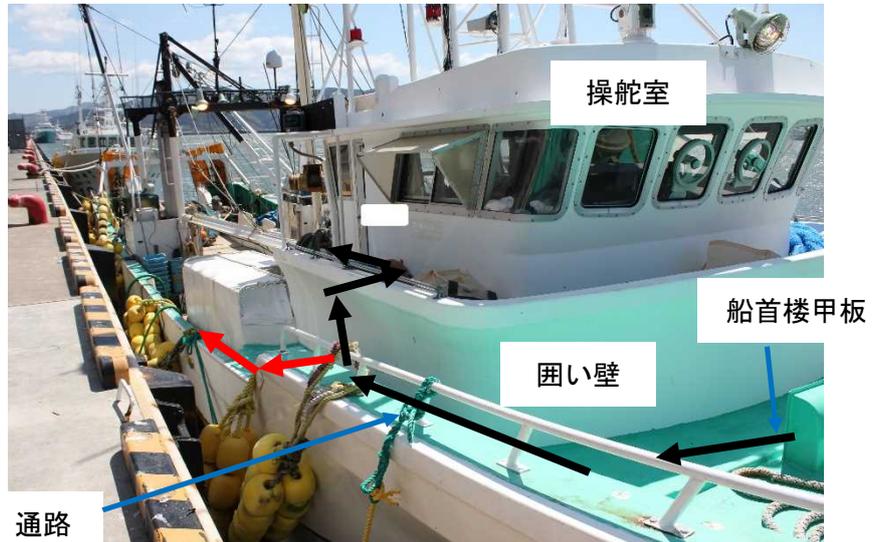
写真2 船首楼甲板及び操舵室付近の状況

船長は、船首楼甲板で作業に当たった3人が、操業の準備の目的で、ふだんどおり通路の突き当たりの囲い壁の後端付近に設けた手すりをつたって囲いを越え、操舵室区画に移動し、同区画の右舷側後端に設置した階段を下りて上甲板後部に向かっているものと思った。
