## 船舶事故調査報告書

令和5年9月27日  
 運輸安全委員会（海事専門部会）議決  
 委員 佐藤 雄二（部会長）  
 委員 田村 兼吉  
 委員 岡本 満喜子

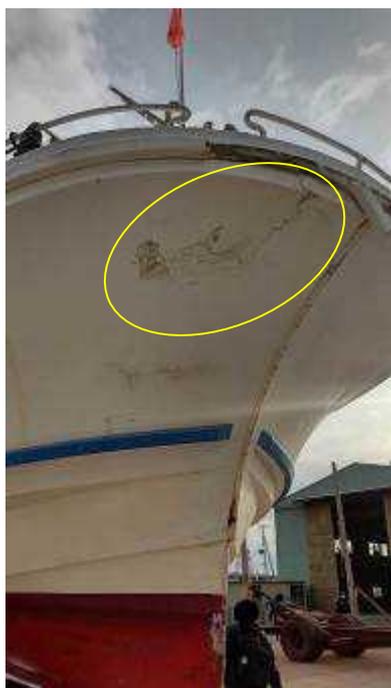
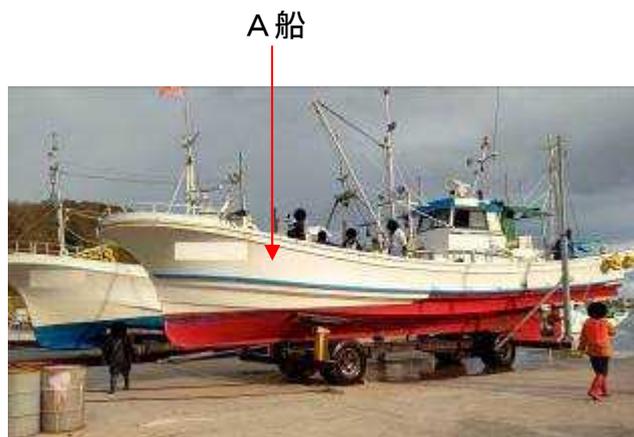
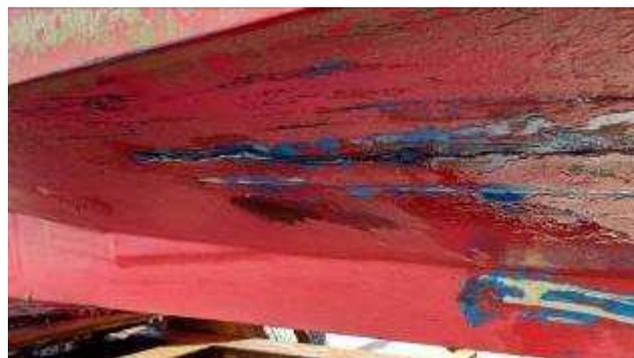
写真1 A船の損傷状況

(令和6年12月13日まで有効)
死傷者等	A 軽傷 1人(船長A) B なし
損傷	A 船首部外板に亀裂及び破口、船底部に擦過傷等 B 右舷中央部外板に亀裂及び破口、船体構造物の脱落(全損)
気象・海象	気象：天気 晴れ、風向 西北西、風力 2、視界 良好 海象：海上 平穏 日出時刻：06時42分ごろ
事故の経過	<p>A船は、船長A及び甲板員1人(以下「甲板員A」という。)が乗り組み、法定灯火を表示し、令和4年12月16日06時05分ごろ久之浜漁港を出航し、さお釣り漁の目的で、同漁港東南東方沖の漁場に向かった。</p> <p>船長Aは、A船が久之浜港の沖防波堤を航過し、港口付近に差し掛かった辺りで周囲を目視で確認したところ、前路に他船を見掛けなかったため、約6～7ノットの対地速力で自動操舵により東南東進することとし、操舵室から後部甲板に移動した後、甲板員Aと共に操業の準備作業を開始した。</p> <p>船長Aは、A船が同じ針路及び速力で航行を続けていたところ、06時20分ごろ何かに衝突したような衝撃を受け、急いで操舵室に向かって周囲の状況を確認したところ、B船と衝突したことを知った。</p> <p>A船は、船長Aが、船長Bの安否確認を行って無事を確認した後、A船の状況を確認したところ、プロペラにB船の刺し網が絡んでいたため、所属する漁業協同組合の僚船に救助要請を行い、救助に駆けつけた僚船と会合した後、久之浜漁港にえい航された。</p> <p>船長Aは、後日、病院を受診したところ、右肋軟骨部挫傷、右手背挫創等と診断された。</p> <p>B船は、船長Bが1人で乗り組み、法定灯火を表示し、刺し網漁の目的で、05時00分ごろ久之浜漁港を出航し、初めに同漁港南方沖で操業を行った後、次の目的地である同漁港東南東方沖の漁場に向かった。</p> <p>船長Bは、06時10分ごろ漁場に到着した後、操業を開始する前にラインホーラがある右舷船首部付近に立って周囲を見渡したところ、久之浜港の港口付近を出航中のA船を認めた。</p> <p>船長Bは、その後、南北方向に設置した刺し網の北端の目印であるボンデンを引き揚げて操業を開始し、B船の船首を南方に向けた状態で漂泊しながら揚網作業中、再びA船の動静を確認したところ、A船がB船に向かって航行していたが、そのうちB船を避けて航過すると思ひ、揚網作業を続けることとした。</p> <p>B船は、船長Bが、ふと右舷側を見たところ、右舷側至近にA船を</p>

<p>認め、このままでは衝突すると思い、操縦リモコンで機関を前進にかけたものの間に合わず、06時20分ごろ右舷中央部とA船の船首部とが衝突した。</p> <p>B船は、船長Aが救助要請を行った僚船によりA船と共に久之浜漁港にえい航された後、後日、廃船処理された。</p> <p>(付図1 事故発生場所概略図、写真1 A船の損傷状況、写真2 B船の損傷状況 参照)</p>
<p>その他の事項</p>	<p>船長Aは、ふだんから視界が良いときは目視のみで見張りを行っており、本事故当時、0.7海里レンジに設定したレーダーを起動していたものの、レーダー画面は見ていなかった。</p> <p>船長Aは、過去に数回しか甲板員Aに操業の手伝いを依頼したことがなく、A船での準備作業に不慣れだった甲板員Aから出航後に道具の保管場所などについて質問を受けていた。</p> <p>船長Bは、B船に向かって航行するA船を認めた際、ふだん航行中の他船が操業中のB船を避けて航過していたので、そのうちB船を避けていくと思っていた。</p>
<p><b>分析</b></p> <p>乗組員等の関与 船体・機関等の関与 気象・海象等の関与 判明した事項の解析</p>	<p>A あり、B あり A なし、B なし A なし、B なし</p> <p>A船は、久之浜漁港東南東方沖を東南東進中、船長Aが、甲板員Aと共に後部甲板で操業の準備作業を行いながら航行を続けたことから、B船の存在に気付かず、B船と衝突したものと考えられる。</p> <p>船長Aは、甲板員Aから出航後に道具の保管場所などについて質問を受けていたこと、また、久之浜港の沖防波堤を航過した際、周囲を目視で確認したところ、前路に航行の支障となる他船を認めなかったことから、操舵室から離れて甲板員Aと共に後部甲板で操業の準備作業を開始したものと考えられる。</p> <p>B船は、久之浜漁港東南東方沖で船首を南方に向けた状態で漂流して揚網作業中、船長Bが、B船に向かって接近するA船を認めた際、ふだん航行中の他船が操業中のB船を避けてくれており、そのうちA船が揚網作業中のB船を避けると思い、操業しながら漂流を続けたことから、至近となったA船に危険を感じ、機関を前進にかけたものの、A船と衝突したものと考えられる。</p>

<p><b>原因</b></p>	<p>本事故は、久之浜漁港東南東方沖において、A船が東南東進中、B船が漂流して揚網作業中、船長Aが、甲板員Aと共に後部甲板で操業の準備作業を行いながら航行を続けたため、B船の存在に気付かず、また、船長Bが、B船に向かって接近するA船を認めた際、そのうちA船がB船を避けると思い、操業しながら漂流を続けたため、両船が衝突したものと考えられる。</p>

<b>再発防止策</b>	<p>今後の同種事故等の再発防止に役立つ事項として、次のことが考えられる。</p> <ul style="list-style-type: none"><li>・ 操船者は、航行中においては、みだりに操舵室から離れないこと。</li><li>・ 船長は、前路で作業中の他船を見落とすことのないよう、目視のみに頼らず、レーダーも活用して常時周囲の適切な見張りを行うこと。</li><li>・ 船長は、揚網作業中に接近する他船を認めた場合、作業中の自船を避けて航行してくれると思いつまず、船体を移動させるなどして早期に衝突を避けるための措置を採ること。</li></ul>
--------------	--
