船舶事故調査報告書

令和5年9月27日

運輸安全委員会（海事専門部会）議決

事故種類	衝突
発生日時	令和4年12月28日 09時28分ごろ
発生場所	東京湾海ほたる（木更津人工島）北西方沖 東京湾アクアライン海ほたる西方灯標から真方位251°350m 付近 （概位 北緯35°28.1′ 東経139°51.8′）
事故の概要	液化ガスばら積船 ^{とくよ} 第八徳誉丸は、北東進中、また、遊漁船 ^{ほやし} 第二林丸は、南東進中、両船が衝突した。 第二林丸は、釣り客1人が負傷し、左舷船首部ガンネルの破損等を生じ、また、第八徳誉丸は、左舷船首部外板に擦過傷を生じた。
事故調査の経過	令和5年1月25日、本事故の調査を担当する主管調査官（横浜事務所）ほか1人の地方事故調査官を指名した。 原因関係者から意見聴取を行った。
事実情報 船種船名、総トン数 船舶番号、船舶所有者等 L×B×D、船質 機関、出力、進水等	A 液化ガスばら積船 第八徳誉丸、749トン 143893、独立行政法人鉄道建設・運輸施設整備支援機構、増永海運株式会社 67.42m×11.50m×4.90m、鋼 ディーゼル機関、1,323kW、令和2年6月 B 遊漁船 第二林丸、1.1トン CB3-58888（漁船登録番号）、個人所有 7.43m(Lr)×1.77m×0.64m、FRP ガソリン機関、58.8kW、平成元年12月 第232-47054号（船舶検査済票の番号）
乗組員等に関する情報	A 船長A 43歳 三級海技士（航海） 免許年月日 平成22年8月11日 免状交付年月日 令和2年9月2日 免状有効期間満了日 令和7年9月1日 B 船長B 21歳 二級小型船舶操縦士・特定 免許登録日 令和元年9月13日 免許証交付日 令和3年2月2日

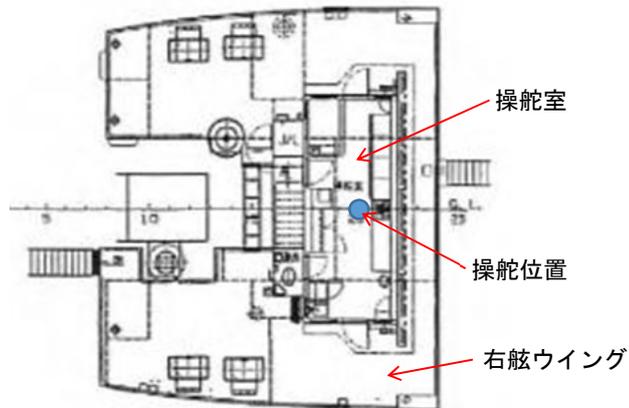
図2 A船の船橋甲板

船長Aは、09時20分ごろ後方のC船が急に右回頭を始めたことに気付き、目的地と異なる場所での回頭が気になって操舵室から右舷ウイングに出てC船の動向を確認し、巨大船の後方に回り込んでいると思い、操舵室内に戻った。(図2参照)

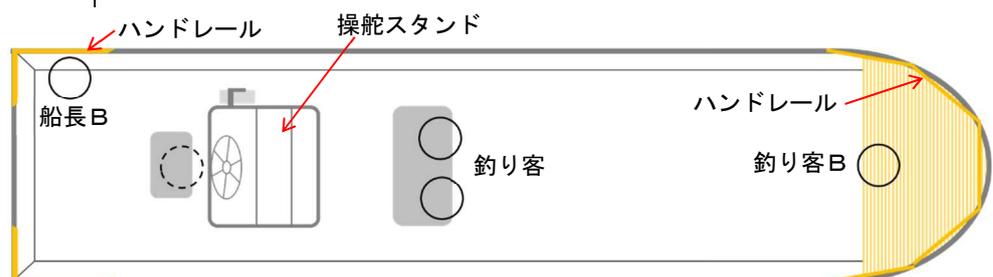
図3 乗船者の配置 (B船)

B船は、船長Bが操舵スタンド船尾側の椅子に腰を掛けて操船に当たり、操舵スタンド船首側に設置した座席に釣り客2人が船首方を向いて、船首部デッキに釣り客1人(以下「釣り客B」という。)が船尾方を向いて、それぞれ腰を掛けていた。(図3参照)
