## 船舶事故調査報告書

事故種類	衝突（海洋生物）
発生日時	令和5年3月7日 06時22分ごろ
発生場所	千葉県館山市洲崎西北西方沖 洲崎灯台から真方位288° 5.0海里（M）付近 （概位 北緯35° 00.1′ 東経139° 39.7′）
事故の概要	遊漁船第八喜平治丸は、南進中、海洋生物に衝突した。 第八喜平治丸は、釣り客6人及び船長が負傷し、左舷船首部の亀裂等を生じた。
事故調査の経過	令和5年3月7日、本事故の調査を担当する主管調査官（横浜事務所）ほか1人の地方事故調査官を指名した。 原因関係者から意見聴取を行った。
事実情報 船種船名、総トン数 船舶番号、船舶所有者等 L×B×D、船質 機関、出力、進水等	遊漁船 第八喜平治丸、17トン KN2-1714（漁船登録番号）、有限会社喜平治丸（A社） 14.95m（Lr）×4.80m×1.52m、FRP ディーゼル機関、540kW、平成19年8月 第235-47575号（船舶検査済票の番号）
乗組員等に関する情報	船長 55歳 一級小型船舶操縦士・特殊小型船舶操縦士・特定 免許登録日 昭和61年7月23日 免許証交付日 令和3年2月2日 （令和8年7月22日まで有効）
死傷者等	負傷 7人（釣り客6人及び船長）
損傷	左舷船首部に亀裂、操舵室の計器盤に破損
気象・海象	気象：天気 晴れ、風 なし、視界 良好 海象：海上 平穏、潮汐 下げ潮の末期
事故の経過	本船は、船長が1人で乗り組み、釣り客15人を乗せ、令和5年3月7日06時00分ごろ洲崎西北西方約5M沖の釣り場に向け、神奈川県三浦市間口漁港を出港した。 本船は、船長が操舵室左舷側の操縦席に腰を掛けて手動操舵で操船に当たり、釣り客は船体中央部から船尾部にかけて、左舷側の座席に7人が、右舷側の座席に5人がそれぞれ舷外を向いて、操舵室船首側の物入れの前の甲板上に2人が、操舵室船尾側のトイレの前の座席に

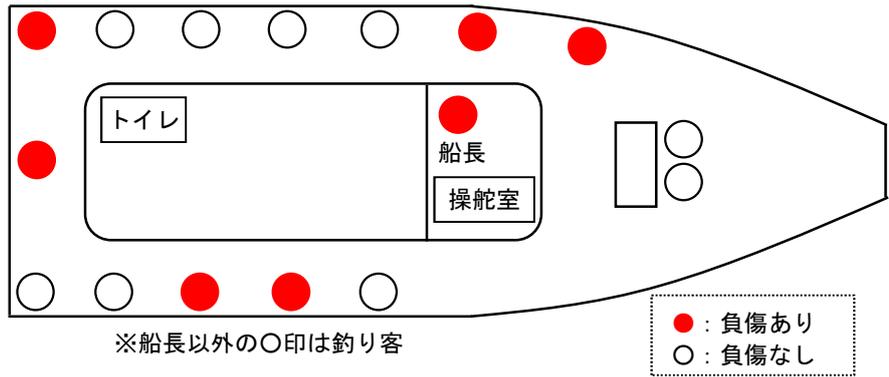
図1 乗船者の位置

1人が腰を掛けていた。(図1参照)

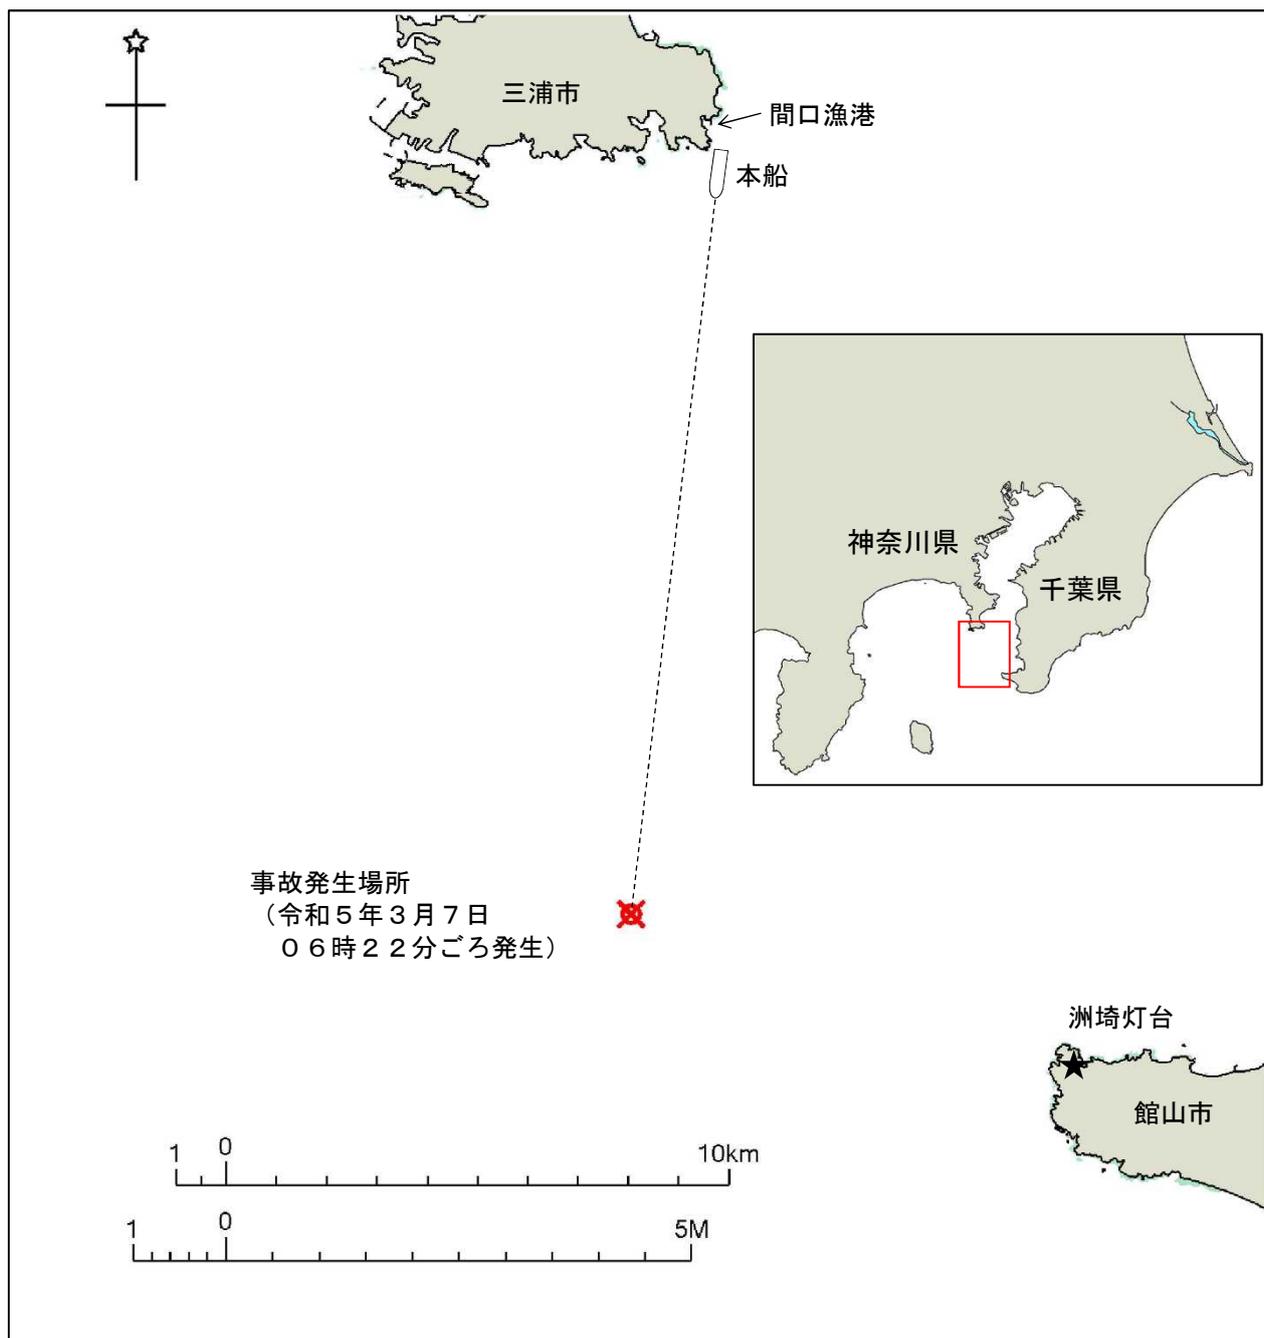
付図1 事故発生経過概略図

船長は、レーダーを作動させ、見張りを行いながら、約17ノット(kn)の速力(対地速力、以下同じ。)で南進中、右舷前方に鳥の群れを見て、以前、鳥の群れと共に鯨を見掛けたことがあり、鯨がいるのかもしれないと思ったものの、レーダーには進行方向に支障となる映像はなく、これまでも同じような状況で支障なく航行できた経験があったので、航行を続けていたところ、06時22分ごろ、船首部に突然、衝撃を感じた。

船長は、衝撃を感じた際、本船が止まらずに前進し、柔らかい物体に衝突した感覚があり、鯨に衝突したのではないかと思い、直ちに停船させ、操舵室を出て複数の釣り客が転倒するなどして負傷している状況を確認して帰航することとし、119番に連絡して救急車の出動を要請するとともに、A社に事故の発生を連絡した。

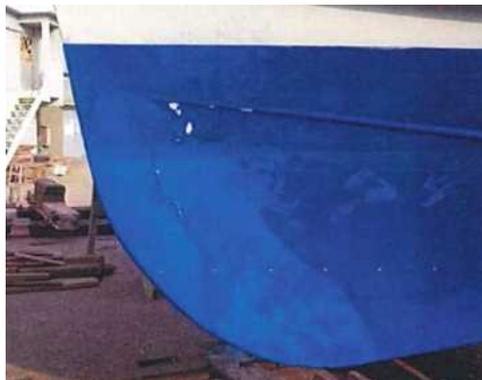
左舷側

船長は、本事故後、上架した本船の船首船底部に塗色が薄くなった跡があることを確認した。
